SITUACIÓN DEFICIENCIAS DETERMINADAS:

DEPARTAMENTO:	ALTA VERAPAZ	MUNICIPIO:	TACTIC
NOMBRE DEL ESTABLECIMIENTO:	ESCUELA OFICIAL RURAL MIXTA	DIRECCIÓN DEL ESTABLECIMIENTO:	ALDEA GUAXPAC
CÓDIGO DEL ESTABLECIMIENTO:	16-04-0262-43	FECHA:	14/05/2024

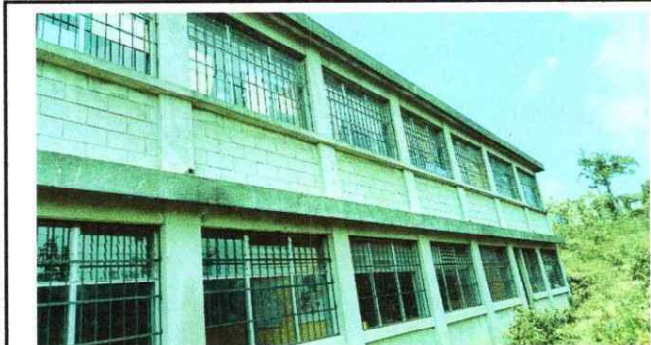
Foto1: Cernido de paredes: se tiene 350 metros cuadrados de paredes que en su mayor parte no cuentan con cernido y que con el paso del tiempo puede deteriorar las paredes de los salones de clases.

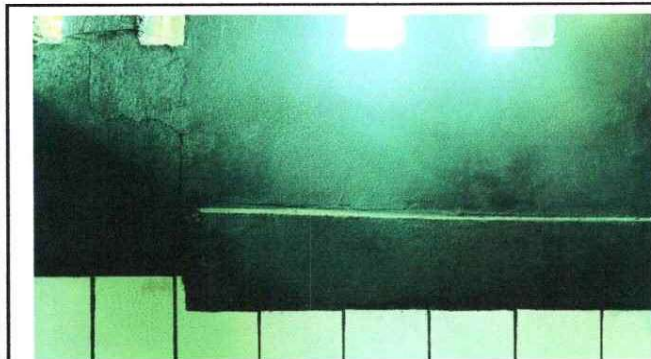
Foto 3: Reparación o sustitución de área de cocina: se tienen 45 metros cuadrados de reparación de cerámico en la cocina ya que debido al calor, el humo y la falta de mantenimiento se han desprendido de las paredes.

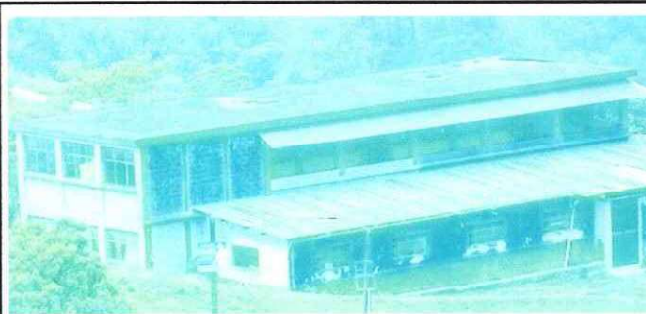
Foto 4: Impermeabilización de losa: la losa del segundo piso del edificio no recibe mantenimiento hace más de 10 años; hay acumulación de residuos de polvo y deterioro del impermeabilizante.

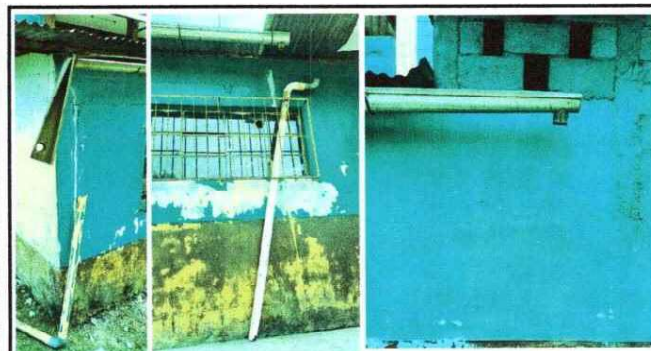
Foto 5: Canales y bajadas de agua pluvial: tubos quebrados, desgastados por el sol, canales oxidados, quebrados y sin salida en tubería. Son 25 metros de lineales de canales y 90 de tubería para el drenado del agua pluvial.

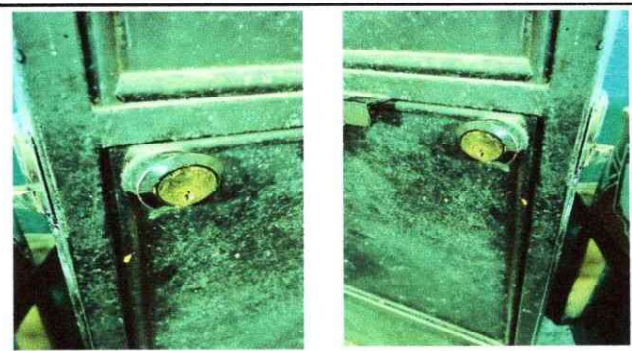
Foto 6: Cambio de 2 chapas: 1 de la puerta de la cocina y 1 de la puerta de una de las aulas.
