REGISTRO FOTOGRÁFICO PROGRAMA DE MANTENIMIENTO DE EDIFICIOS ESCOLARES PÚBLICOS

DEPARTAMENTO:	ALTA VERAPAZ	MUNICIPIO:	TAMAHÚ
NOMBRE DEL ESTABLECIMIENTO:	EORM CASERIO CHIPACAY	DIRECCIÓN DEL ESTABLECIMIENTO:	CASERIO CHIPACAY
CÓDIGO DEL ESTABLECIMIENTO:	16-05-0009-43	FECHA:	10/05/2024

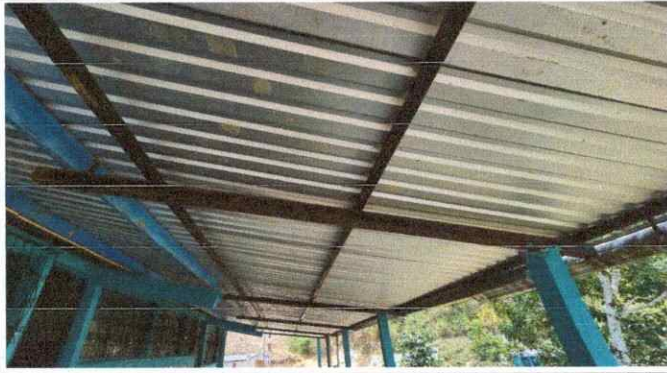
Foto1: Módulo 1: Estructura de techo y balcones con corrosión.

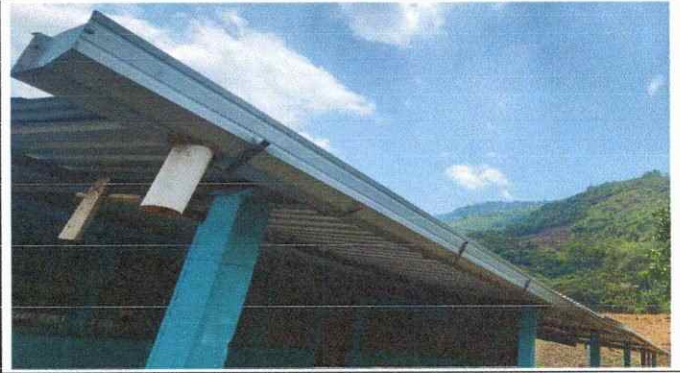
Foto 2: Módulo 1: Canales y bajadas de agua pluvial en mal estado.

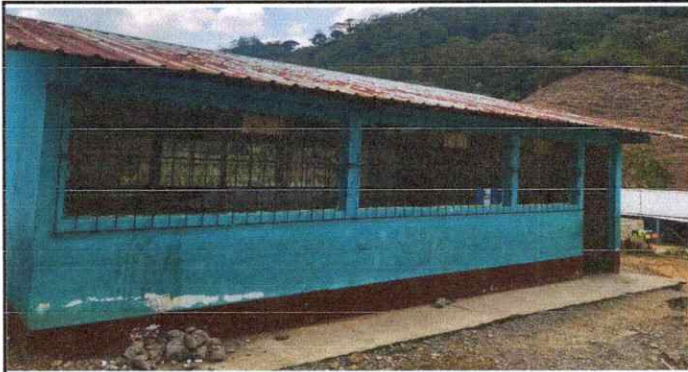
Foto 3: Aula 3: Cubierta de lámina con corrosión, puerta, balcones, sin canales y bajadas de agua pluvial, y con necesidad de pintura en el exterior e interior.

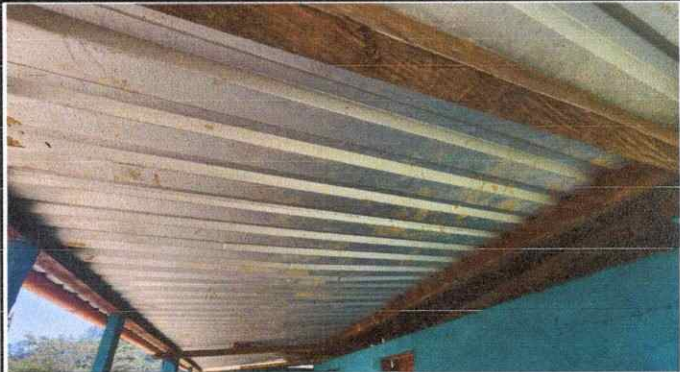
Foto 4: Cocina: Láminas dañadas y estructura de madera.

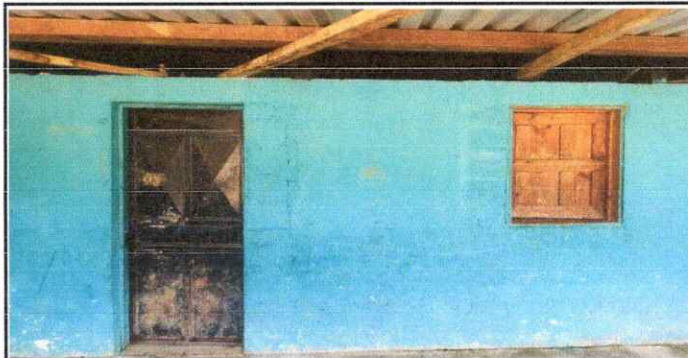
Foto 5: Cocina: Puerta con alto grado de corrosión, ventana y estructura de techo de madera.

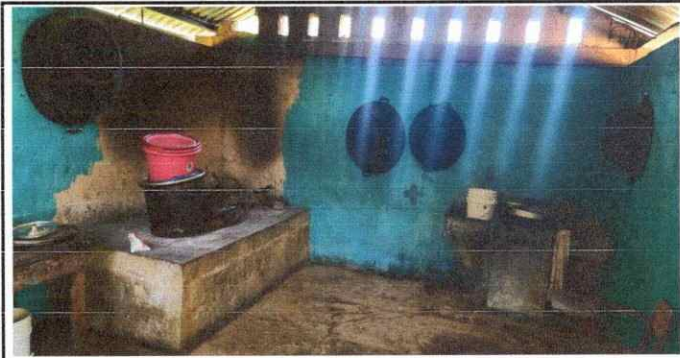
Foto 6: Cocina: Estufa a mejorar y pila.
