SITUACIÓN DEFICIENCIAS DETERMINADAS

DEPARTAMENTO:	ALTA VERAPAZ	MUNICIPIO:	TAMAHÚ
NOMBRE DEL ESTABLECIMIENTO:	EOUM JOSE JOAQUIN PALMA	DIRECCIÓN DEL ESTABLECIMIENTO:	BARRIO JOSE JUAQUIN PALMA
CÓDIGO DEL ESTABLECIMIENTO:	16-05-0279-43	FECHA:	9/05/2024

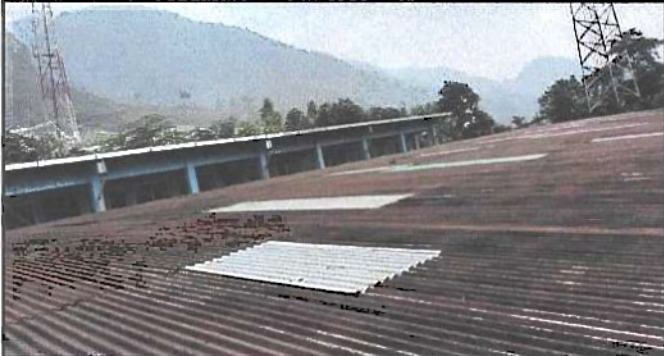
Foto1: Sustitución de lámina por deterioro, imagen parcial de donde se localizan aulas, dirección y parte del salón de usos múltiples.

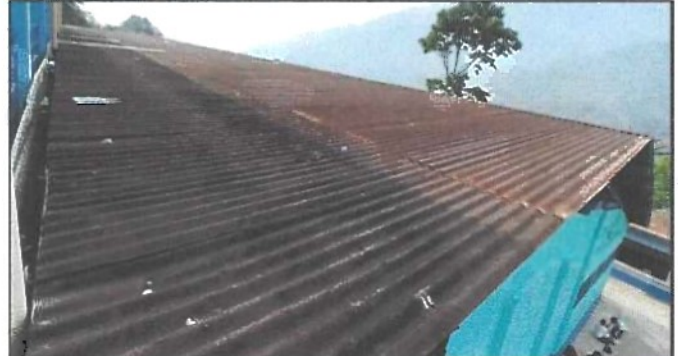
Foto 2: Sustitución de láminas por deterioro por el paso del tiempo, imagen parcial de donde se localiza el salón de usos múltiples.

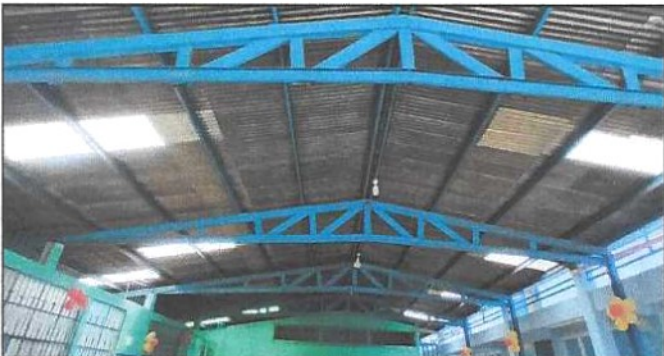
Foto 3: Mantenimiento de Estructura metálica debido a que presenta corrosión en alguna partes.

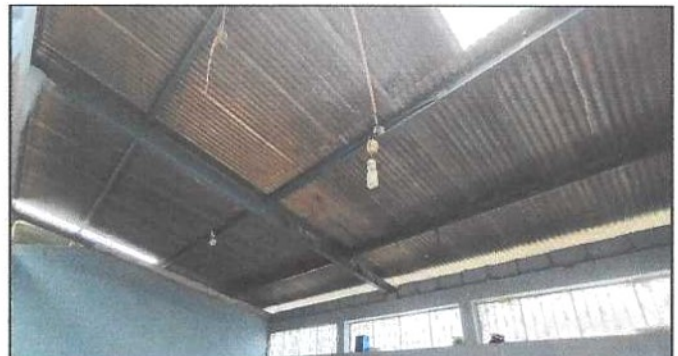
Mantenimiento de estructura metálica en área de aulas, debido a que presentan corrosión.

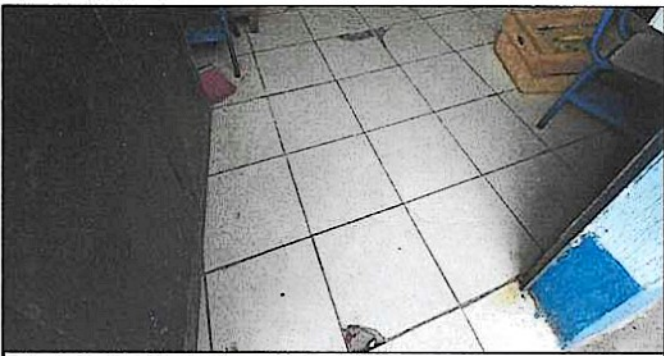
Foto 4: Sustitución de piso cerámico debido a que el que se encuentra instalado se encuentra deteriorado.

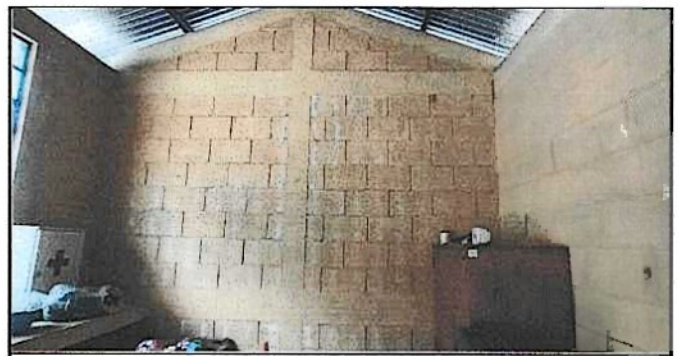
Foto 6: Cernido de pared en area de cocina para mejorar la higiene y evitar la humedad.
