**REGISTRO FOTOGRÁFICO
PROGRAMA DE MANTENIMIENTO DE EDIFICIOS ESCOLARES PÚBLICOS**

Ministerio de Educación
Guatemala

DEPARTAMENTO:	ALTA VERAPAZ	MUNICIPIO:	TAMAHU
NOMBRE DEL ESTABLECIMIENTO:	ESCUELA OFICIAL RURAL MIXTA	DIRECCIÓN DEL ESTABLECIMIENTO:	CASERIO ABJAL
CÓDIGO DEL ESTABLECIMIENTO:	1605 6746-43	FECHA:	8/05/2024

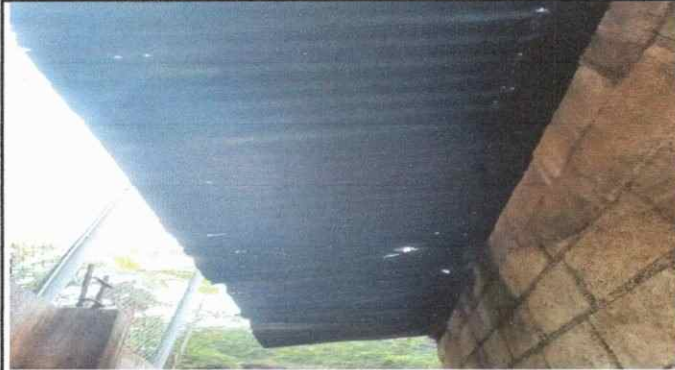
Techo en parte de atras de las aulas agujerado y doblado por los fuertes vientos

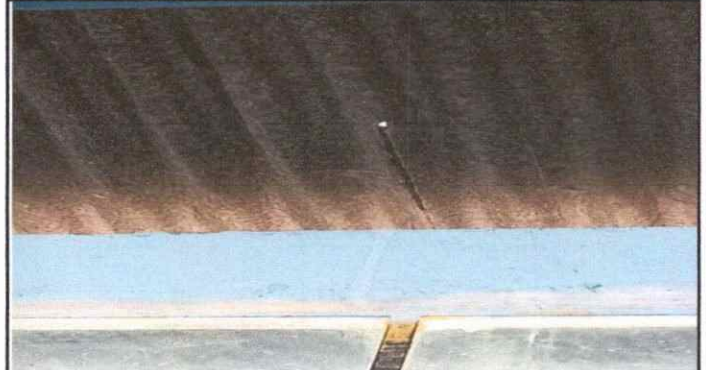
Laminas con goteras en la aulas.

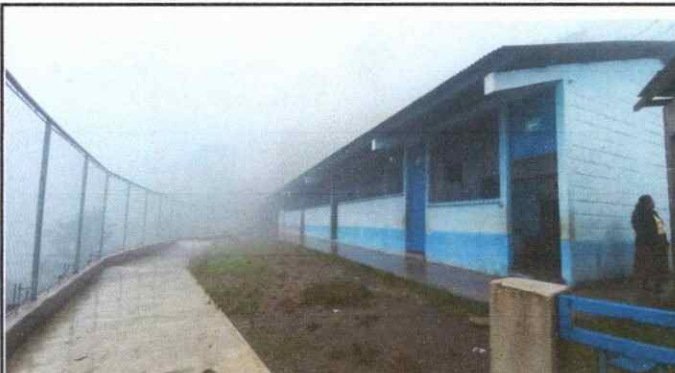
Techo de la escuela agujerado dañado durante las tormenta y vientos dañando materiales e incomodando a los estudiantes.

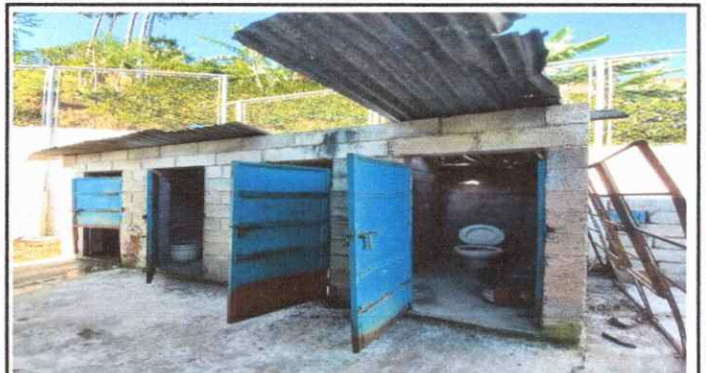
Techo de baños dañado en su totalidad por la tormenta.

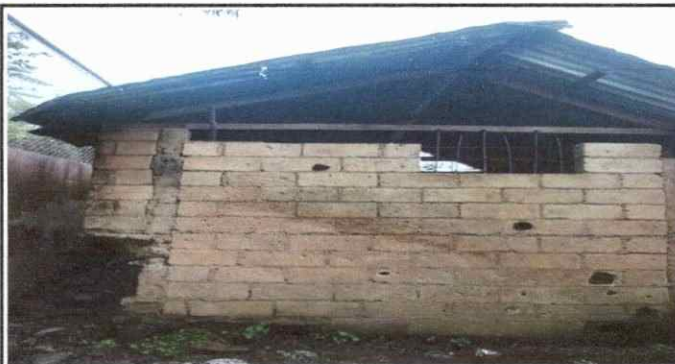
Techo de cocina dañado en su totalidad por tormentas y vientos.

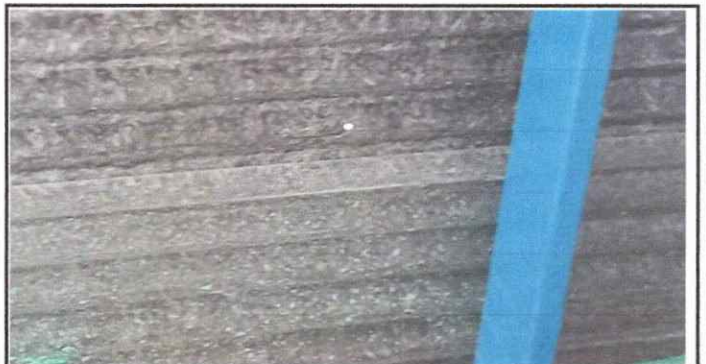
Laminas con agujeros goteando durante la tormenta y durante los inviernos.
