SITUACIÓN DEFICIENCIAS DETERMINADAS PREVIO DURANTE POSTERIOR

DEPARTAMENTO:	ALTA VERAPAZ	MUNICIPIO:	TUCURU
NOMBRE DEL ESTABLECIMIENTO:	ESCUELA OFICIAL RURAL MIXTA	DIRECCIÓN DEL ESTABLECIMIENTO:	CASERIO SEPILAPEC
CÓDIGO DEL ESTABLECIMIENTO:	16-06-0010-43	FECHA:	10/05/2024

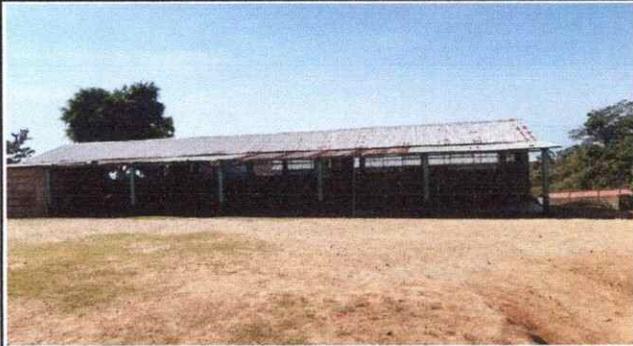
Foto 1: Cambio de techo debido a que observamos el deterioro de las láminas.

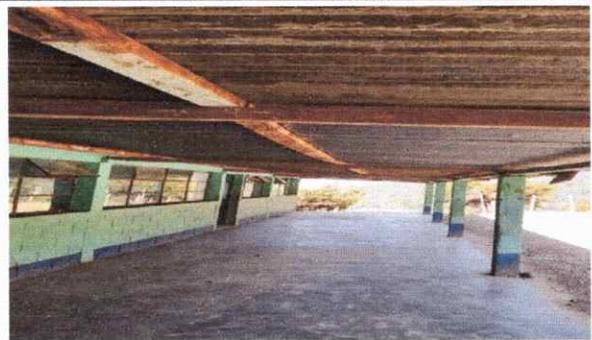
Foto 2: Cambio de vigas por costaneras metálicas

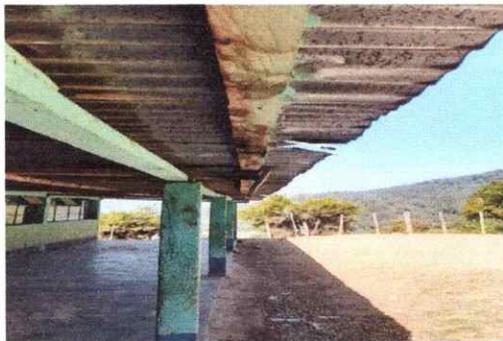
Foto 3: Cambio de columnas por deterioro.

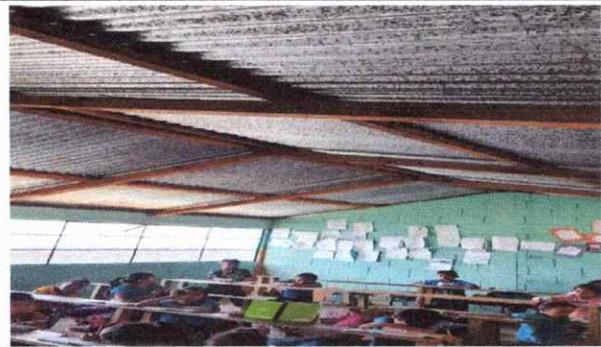
Foto 4: Podemos observar que en las aulas se encuentra muy bajo el techo por lo que se necesita levantamiento de 3 hileras de block

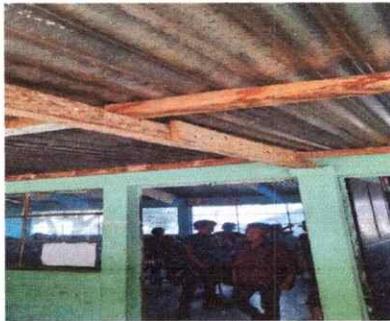
Foto 5: Podemos observar que las vigas están pudriéndose por filtración de agua

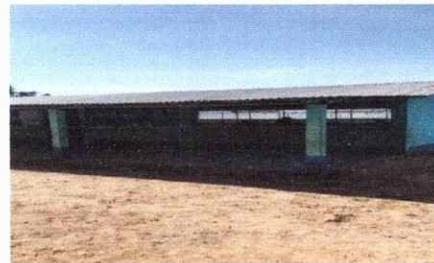
Foto 6: El patio de la escuela está más bajo que en las aulas, con solo estirar las manos podemos tocar el techo.
