SITUACIÓN DEFICIENCIAS DETERMINADAS

DEPARTAMENTO:	Alta Verapaz	MUNICIPIO:	San Miguel Tucurú
NOMBRE DEL ESTABLECIMIENTO:	Escuela Oficial Rural Mixta	DIRECCIÓN DEL ESTABLECIMIENTO:	Caserío Setzaaj
CÓDIGO DEL ESTABLECIMIENTO:	16-06-0024-43	FECHA:	10/05/2024

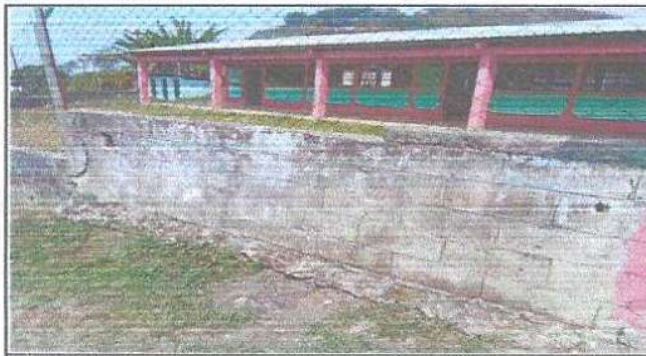
foto No. 1: Se observa el desgaste y el deterioro del muro

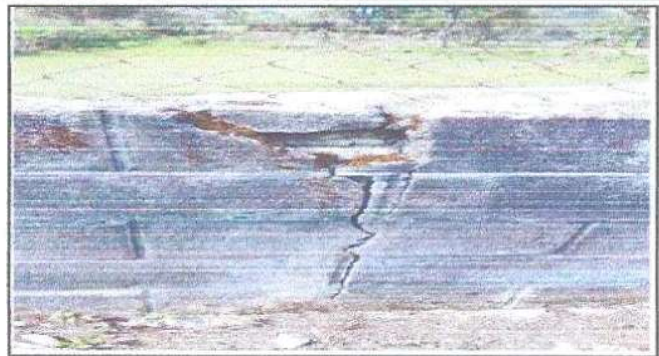
foto No. 2: La pared se desprende por falta de mantenimiento

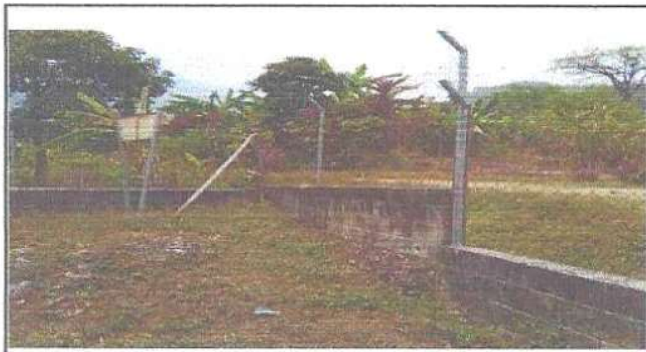
foto 3. el trabajo realizado se esta perdiendo por no terminarlo

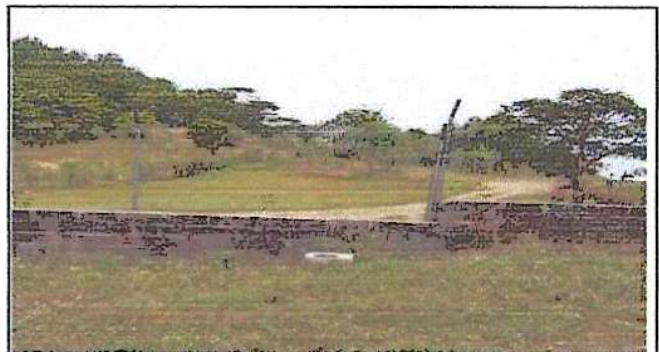
foto 4. se necesita mantenimiento y cambio de partes de las paredes

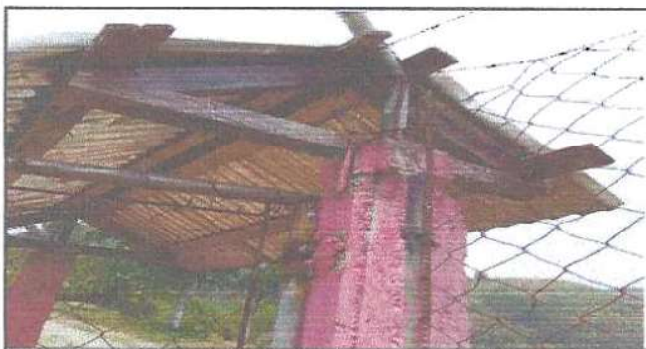
foto 5. Porton de la entrada esta deteriorada

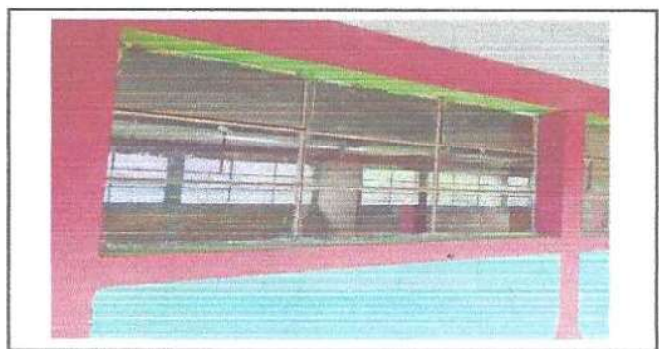
Foto 6. Falta de balcones
