REGISTRO FOTOGRÁFICO

PROGRAMA DE MANTENIMIENTO DE EDIFICIOS ESCOLARES PÚBLICOS

Ministerio de Educación
GUATEMALA

DEPARTAMENTO:	Alta Verapaz	MUNICIPIO:	San Miguel Tucurú
NOMBRE DEL ESTABLECIMIENTO:	Escuela Oficial Rural Mixta	DIRECCIÓN DEL ESTABLECIMIENTO:	Caserío Nueva Vinaroz
CÓDIGO DEL ESTABLECIMIENTO:	16-06-1404-43	FECHA:	10/05/2024

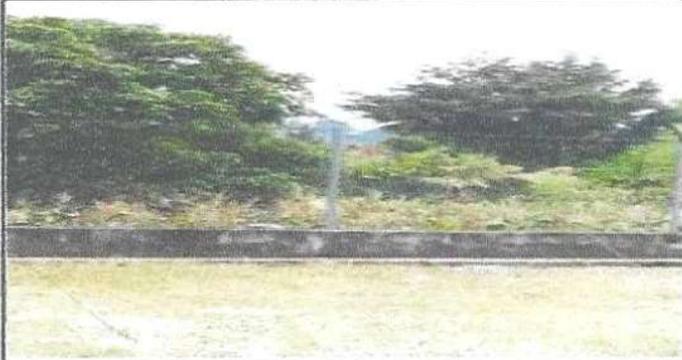
foto No. 1 se observa el desgaste y deterioro de el muro

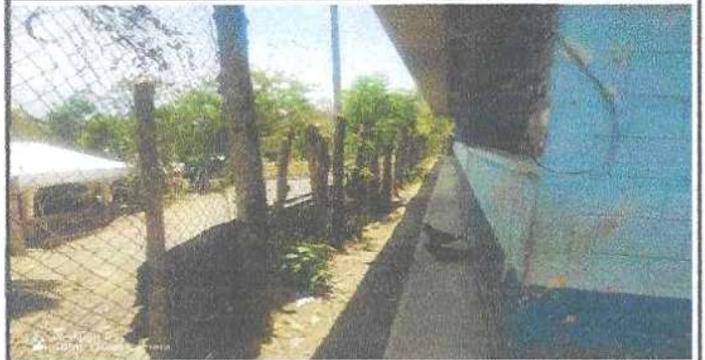
foto No.2 la pared se desprende por la falta de atension

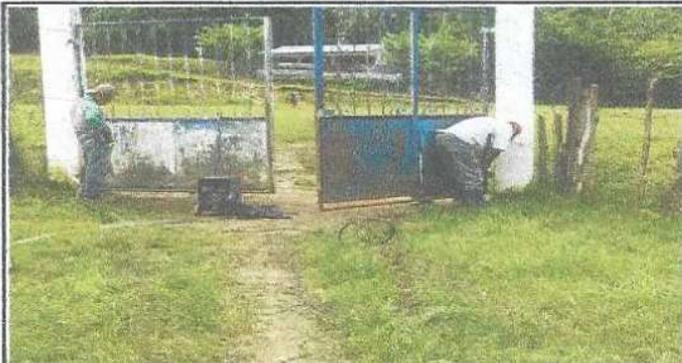
foto 3. el trabajo realizado se esta perdiendo por no terminarlo

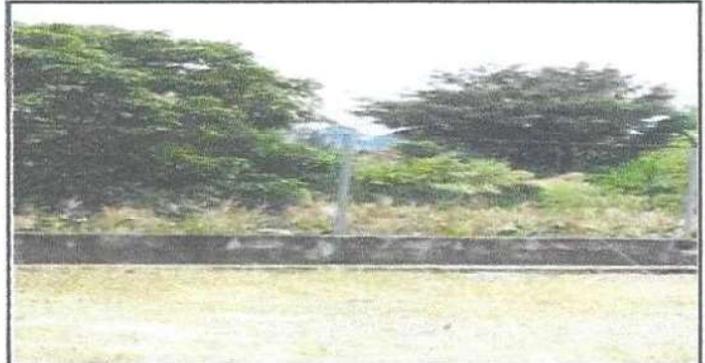
foto 4. se necesita mantenimiento y cambio de partes de las paredes

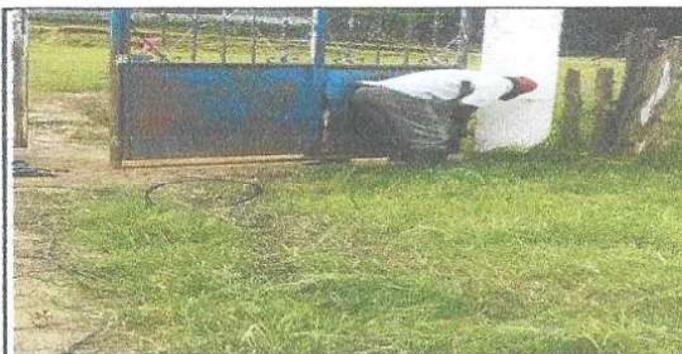
foto 5. Porton de la entrada esta deteriorada
