SITUACIÓN DEFICIENCIAS DETERMINADAS PREVIO DURANTE POSTERIOR

DEPARTAMENTO:	ALTA VERAPAZ	MUNICIPIO:	TUCURU
NOMBRE DEL ESTABLECIMIENTO:	EORM	DIRECCIÓN DEL ESTABLECIMIENTO:	CASERIO PANCHEJE
CÓDIGO DEL ESTABLECIMIENTO:	16-06-6748-43	FECHA:	22/02/2024

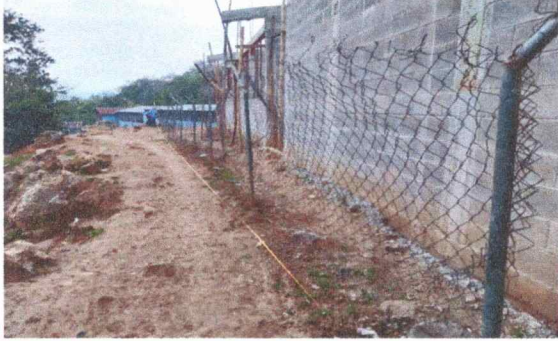
Foto 1: SUMINISTRO Y CONSTRUCCION DE MURO PERIMETRAL

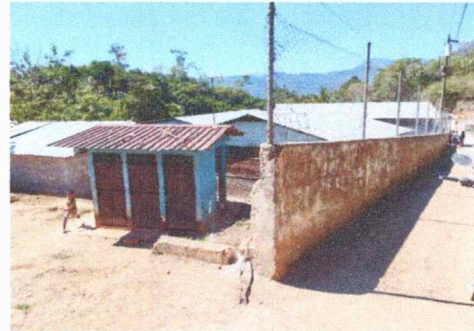
Foto 2: CONSTRUCCION DE MURO PERIMETRAL

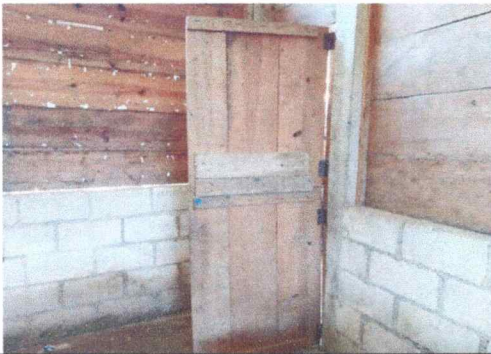
Foto 3: MODULO No. 5, SUSTITUCION DE PUERTA DE MADERA POR PUERTA DE METAL

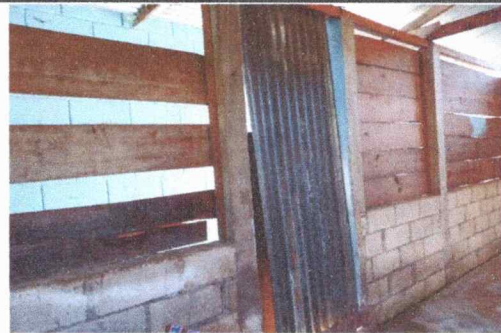
Foto 4: MODULO No. 5 SUMINISTRO DE PUERTA DE METAL

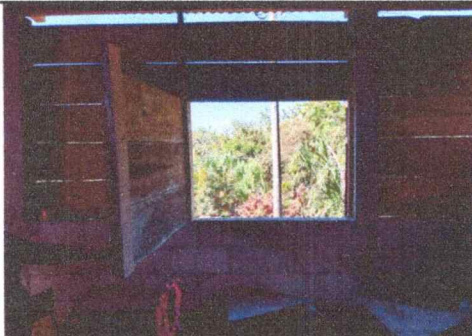
Foto 5: SUMINISTRO Y SUSTITUCION DE VENTANAS DD MADERA

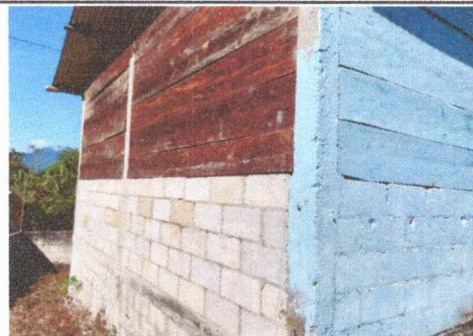
Foto 6: MODULO No. 5 SUSTITUCION DE PAREDES DE MADERA POR BLOCK

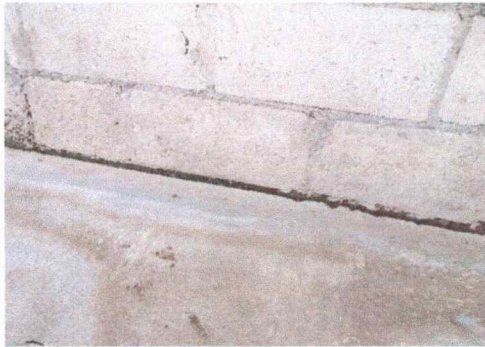
Foto1: MODULO No. 5, REPARACION DE PISO DE TORTA DE CEMENTO

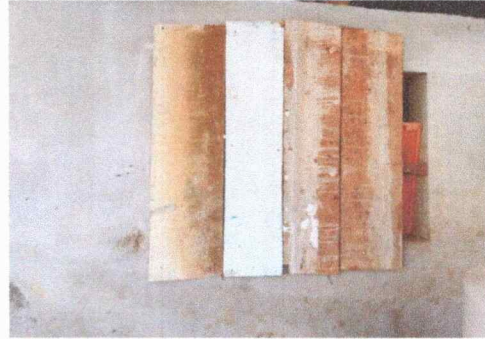
Foto 2: COCINA, SUMINISTRO DE VENTANAS

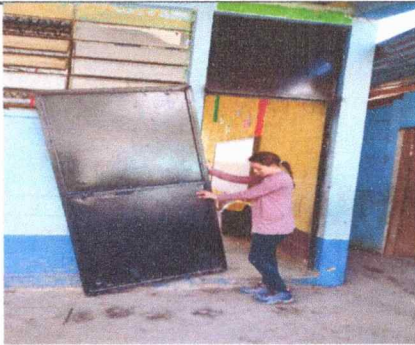
Foto 3: MODULO No. 4, SUSTITUCION DE PUERTA D METAL

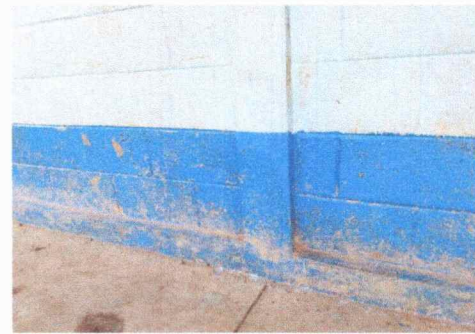
Foto 4: MODULOS 1, 2, 3, 4 Y 5. PINTURA EN MURO INTERIORES Y EXTERIORES (DOS MANOS)

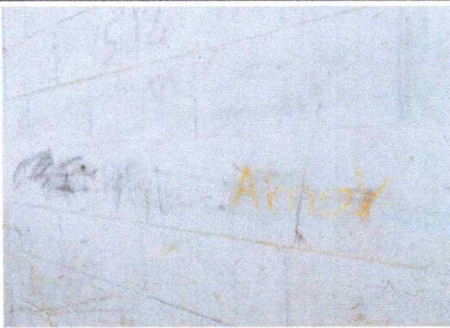
Foto 5: MODULOS 1, 2, 3, 4 Y 5. PINTURA EN MURO INTERIORES Y EXTERIORES (DOS MANOS)
