SITUACIÓN DEFICIENCIAS DETERMINADAS

DEPARTAMENTO:	Alta Verapaz	MUNICIPIO:	Panzós
NOMBRE DEL ESTABLECIMIENTO:	Escuela Oficial Rura Mixta	DIRECCIÓN DEL ESTABLECIMIENTO:	Caserío Jolomijix V.
CÓDIGO DEL ESTABLECIMIENTO:	16-07-0077-43	FECHA:	5/09/2024

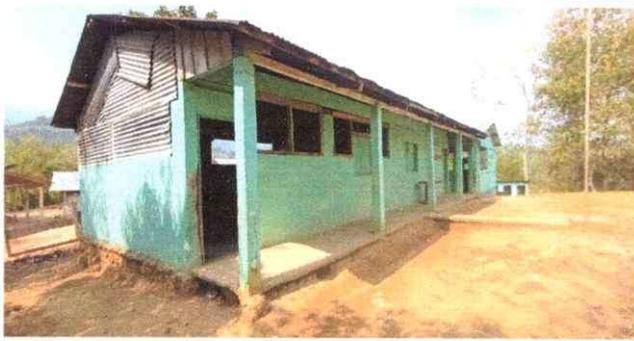
Foto 1: se observa que el establecimiento esta forrada con laminas deterioradas.

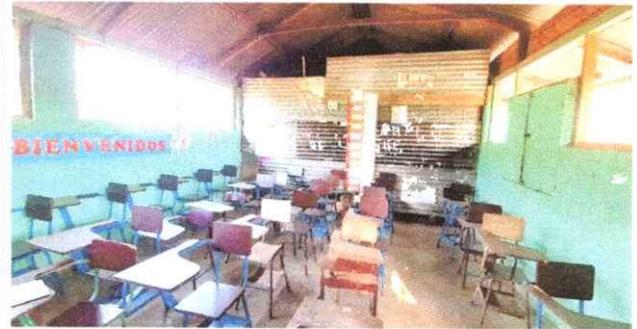
Foto 2: se observa que la parte de adentro esta dividida con laminas, pisos con grietas y muy estrecha, donde se realizará un mantenimiento de preventivo.

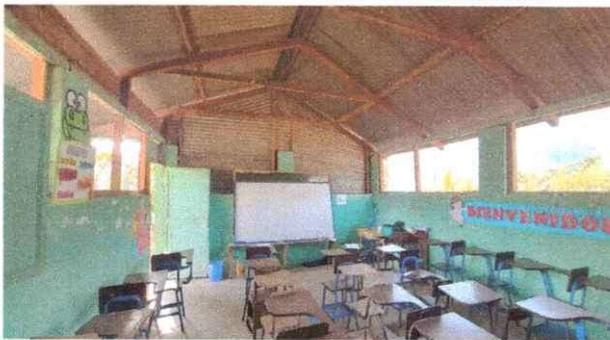
Foto 3: Se observa que las maderas que sostiene el techo estan calcamidos por los comegenes.

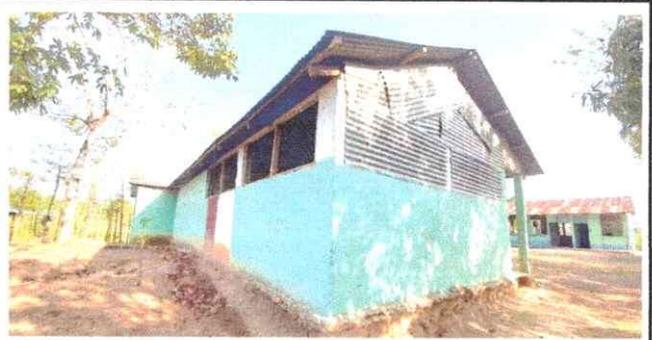
Foto 4: se observa que el cimientto esta completamente en malas condiciones y las paredes con grandes grietas.

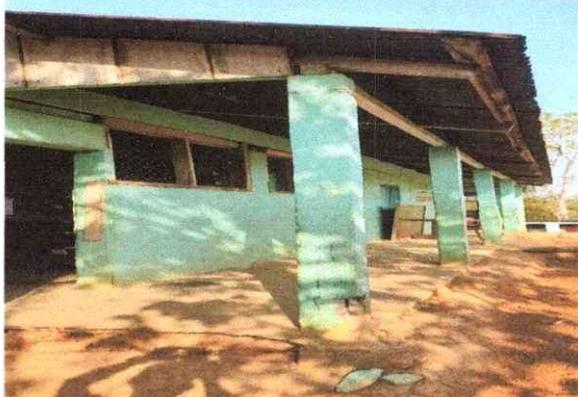
Foto 5: Se observa que los horcones estan completamente en malas condiciones, deterioradas con grandes grietas.

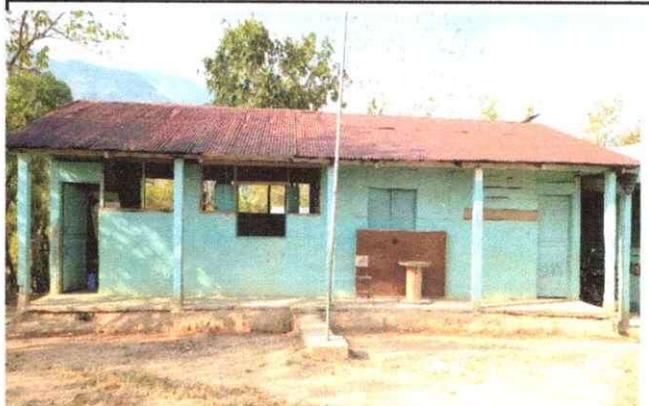
Foto 6: se observa que el techo del establecimiento esta en malas condiciones está muy deteriorada y oxidada por completo.
