**REGISTRO FOTOGRÁFICO  
PROGRAMA DE MANTENIMIENTO DE EDIFICIOS ESCOLARES PÚBLICOS**

Ministerio de Educación  
GUATEMALA

DEPARTAMENTO:	ALTA VERAPAZ	MUNICIPIO:	PANZÓS
NOMBRE DEL ESTABLECIMIENTO:	ESCUELA OFICIAL RURAL MIXTA	DIRECCIÓN DEL ESTABLECIMIENTO:	CASERÍO LA CONSTANCIA
CÓDIGO DEL ESTABLECIMIENTO:	16-07-0089-43	FECHA:	23/02/2024

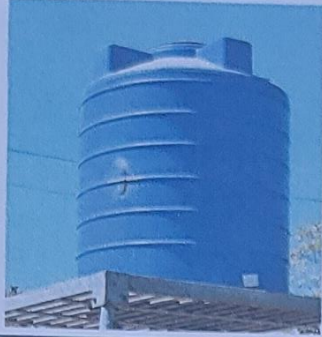
Foto1: Deterioro del tinaco a un costado.

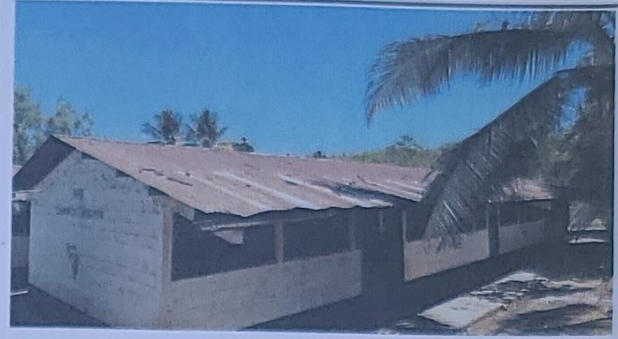
Foto 2: Deterioro del techo en su totalidad del Modulo 2

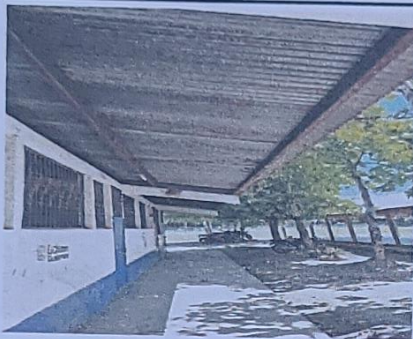
Foto 3: Se observa en oxidado y deterioro de costaneras en el corredor del modulo 2

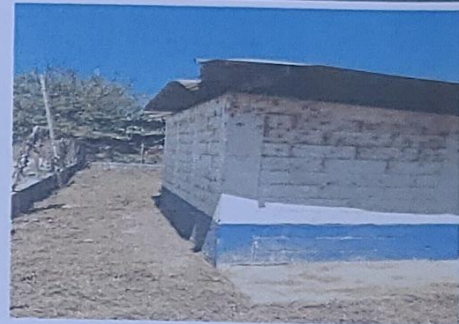
Foto 4: Se observa el oxidado y deterioro de costaneras de baños.

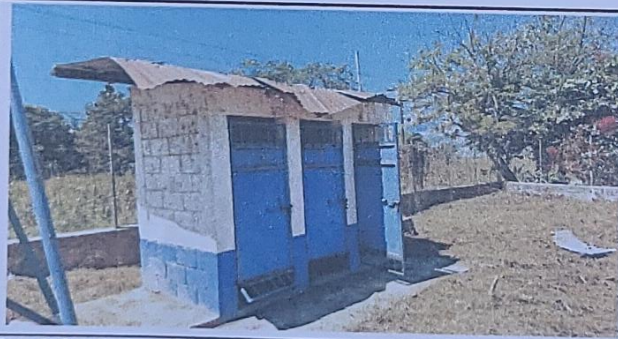
Foto 5: Se observa el deterioro de techo de baños.

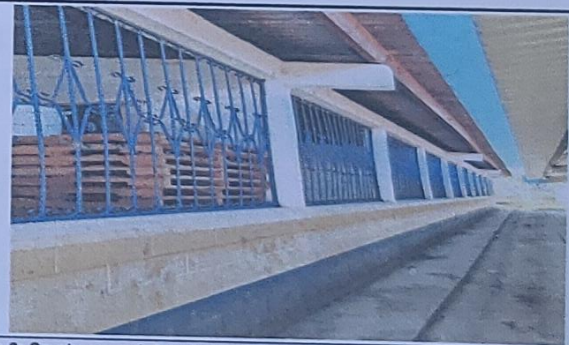
Foto 6: Se observa el deterioro de pintura del modulo 1
