**REGISTRO FOTOGRÁFICO
PROGRAMA DE MANTENIMIENTO DE EDIFICIOS ESCOLARES PÚBLICOS**

Ministerio de Educación
Guatemala

SITUACIÓN DEFICIENCIAS DETERMINADAS

DEPARTAMENTO:	ALTA VERAPAZ	MUNICIPIO:	PANZÓS
NOMBRE DEL ESTABLECIMIENTO:	ESCUELA OFICIAL RURAL MIXTA	DIRECCIÓN DEL ESTABLECIMIENTO:	CASERÍO CARABAJAL
CÓDIGO DEL ESTABLECIMIENTO:	16 - 07 - 0109 -43	FECHA:	24/2/2024

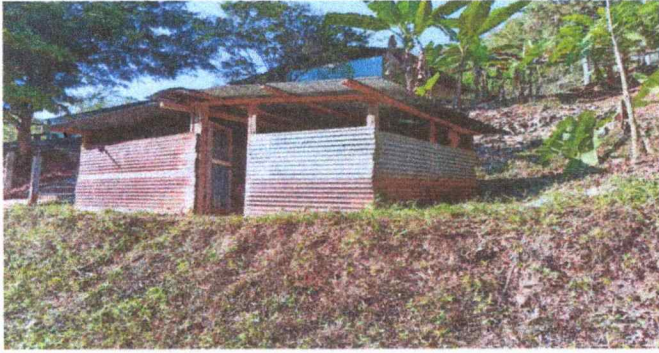
Este aula se apertura temporal en el año 2023, en ese momento la municipalidad nos dio un docente del nivel parvulos

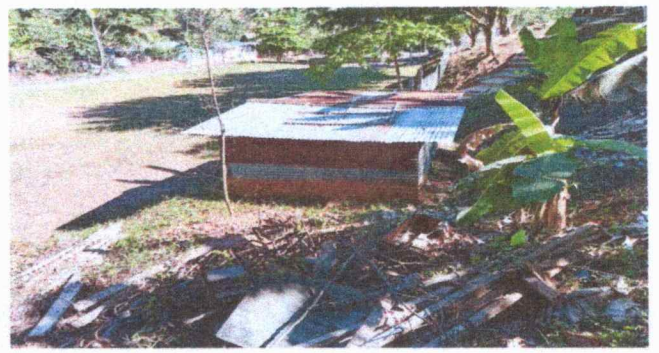
En este año 2024, dicha aula temporal ya no se utilizo por deterioro o por el estado en que se encuentra.

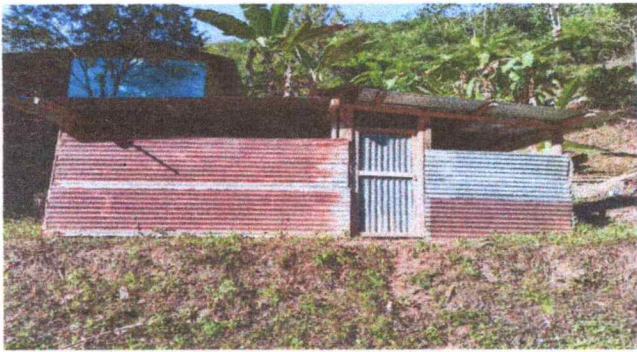
La estructura del aula tanto como puerta se encuentran en mal estado, por las condiciones climaticas.

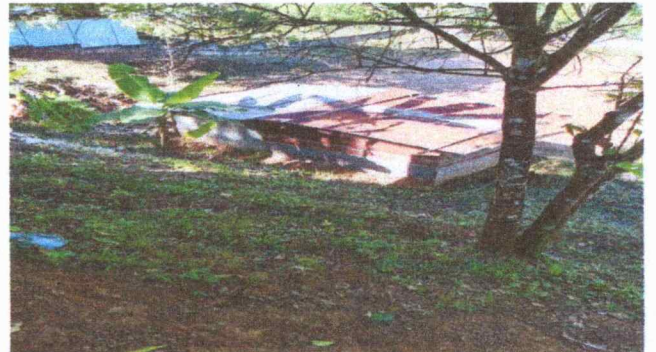
La estructura de la lamina esta en un estado deteriorado por las condicines climaticas.

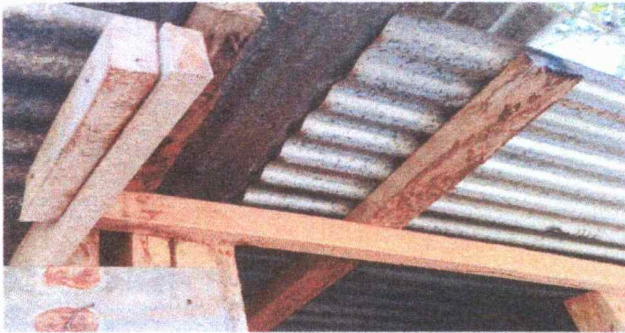
En relacion a la estrucutura del entechado, se encuentra en un deterio por en clima en nuestro medio.

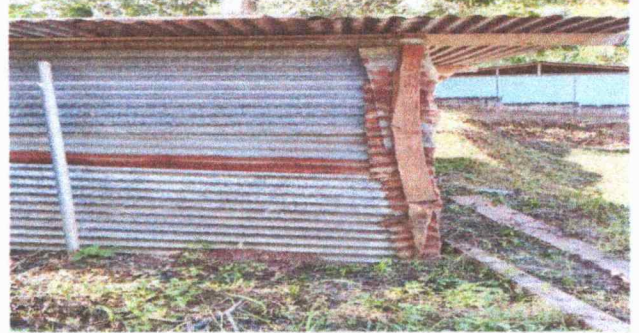
Las columnas del aula temporal ya se esta deteriorando.
