**REGISTRO FOTOGRÁFICO
PROGRAMA DE MANTENIMIENTO DE EDIFICIOS ESCOLARES PÚBLICOS**

Ministerio de Educación
G U A T E M A L A

SITUACIÓN DEFICIENCIAS DETERMINADAS

| NOMBRE DEL ESTABLECIMIENTO: | Escuela Oficial Rural Mixta | DIRECCIÓN DEL ESTABLECIMIENTO: | Releb Iq Tzuultaka |

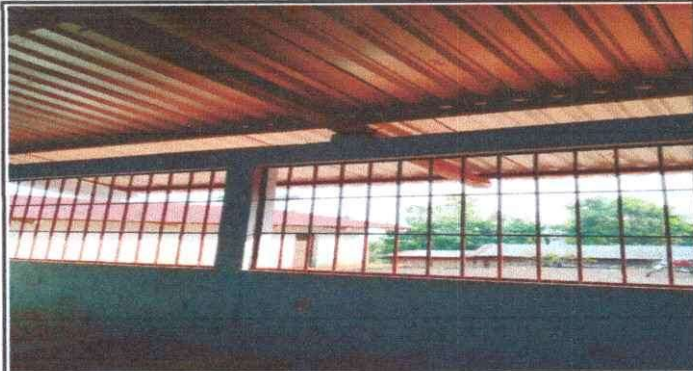
Foto 1: Sustitucion de Laminas y estructura Metalica.

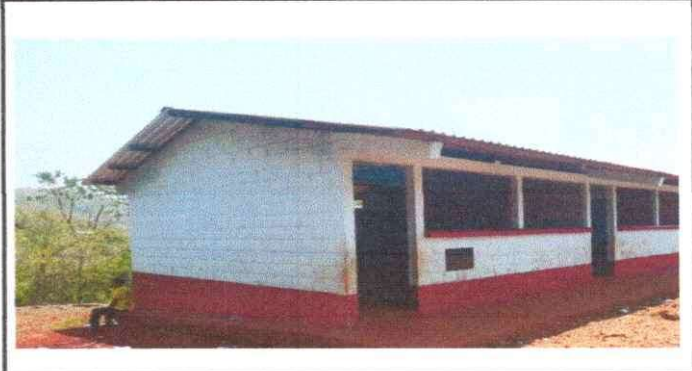
Foto 2: Sustitucion de 02 puertas de metal del edificio educativo de la ventaneria.

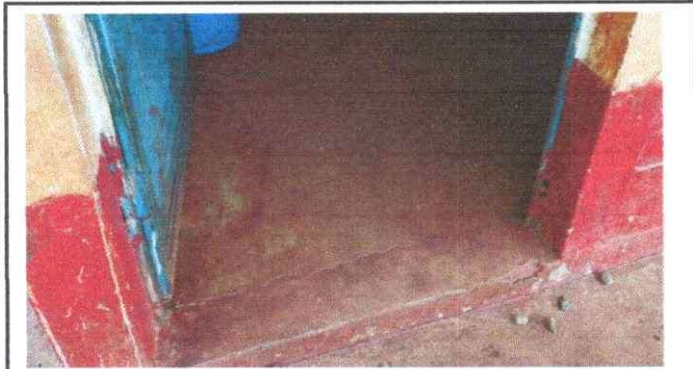
Foto 3: Sustitucion de piso de las aulas y corredor del edificio educativo

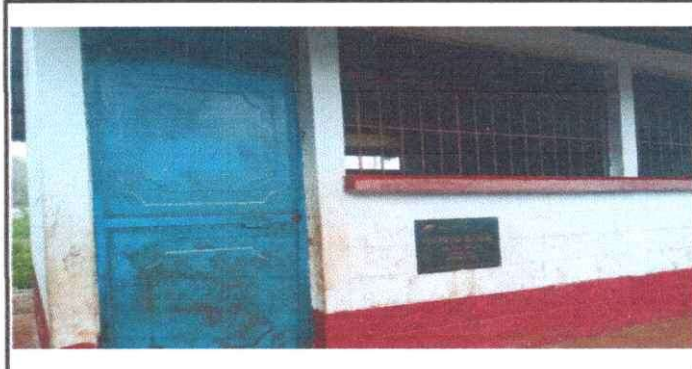
Foto 4: Se observa el deterioro de la pared y desprendimiento de la pintura de las paredes del edificio educativo. Largo 11.86 mts de longitud por un ancho de 6.01 metros

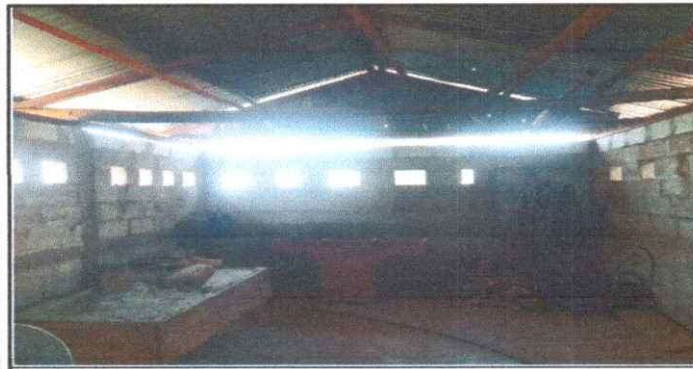
Foto 5: Se observa deterioro en las paredes de la cocina, estructura de techo y laminas.

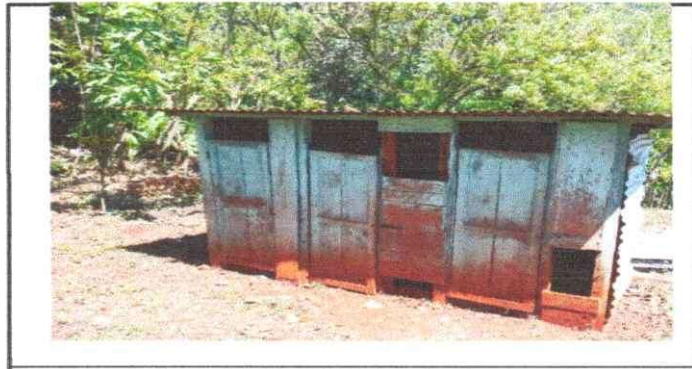
Foto 6: Reparacion de Modulo de 03 Baños. Con las dimensiones de 4.00 metros de largo por 2.00 de ancho.
