**REGISTRO FOTOGRÁFICO  
PROGRAMA DE MANTENIMIENTO DE EDIFICIOS ESCOLARES PÚBLICOS**

Ministerio de Educación  
Guatemala

DEPARTAMENTO:	Alta Verapaz	MUNICIPIO:	Panzos
NOMBRE DEL ESTABLECIMIENTO:	E.O.R.M Caserío Bella Aurora	DIRECCIÓN DEL ESTABLECIMIENTO:	Caserío Bella Aurora
CÓDIGO DEL ESTABLECIMIENTO:	16-07-0163-43	FECHA:	5/09/2024

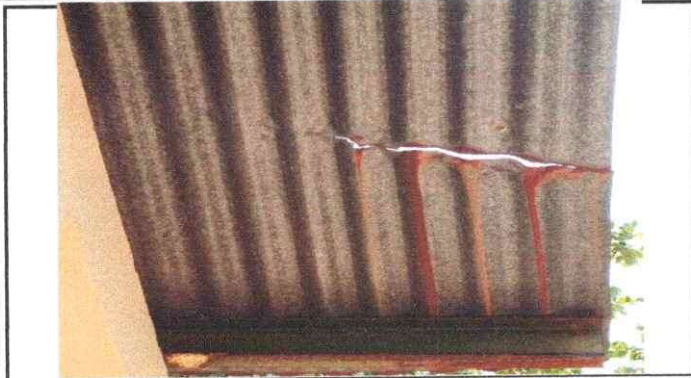
Foto1: Como se ve en la presente fotografia el entechado del centro educativo esta muy dañada por los fenomenos naturales y se filtrado las aguas en tiempo de invierno.

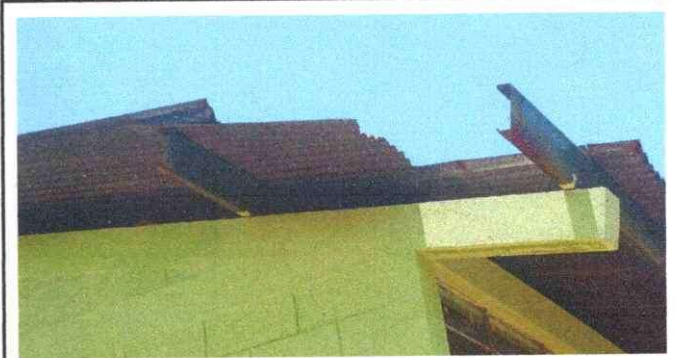
Foto 2: las estructuras de la escuela como las costaneras necesitan quitar el corrosivo y cambiar algunos de los mismo. Ya que se encuentra expuestos al sol y las lluvias ya el techo esta dañada por el viento.

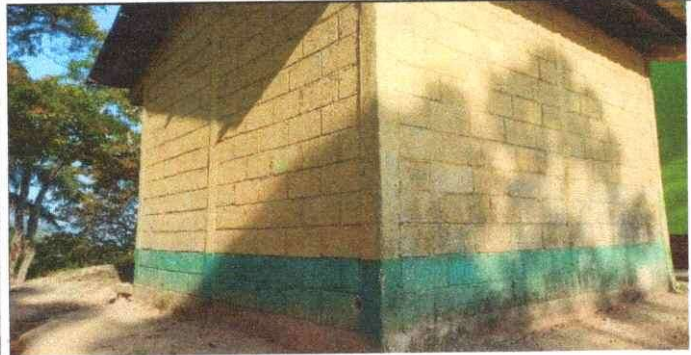
Foto 3: Aplicaion de Repello de la cocina como se ve en la fotografia necesita repello y pintura. Para mejorar la condiciones del area de preparacion de la alimentacion de los niños que asisten a recibir el pan del

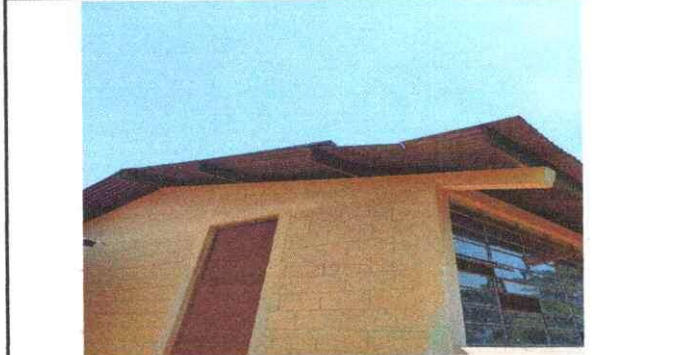
Foto 4: reparacion de ventanas de la direccion esta deteriorado por lo tanto necesita reparar y colocar balcones para mas seguridad.

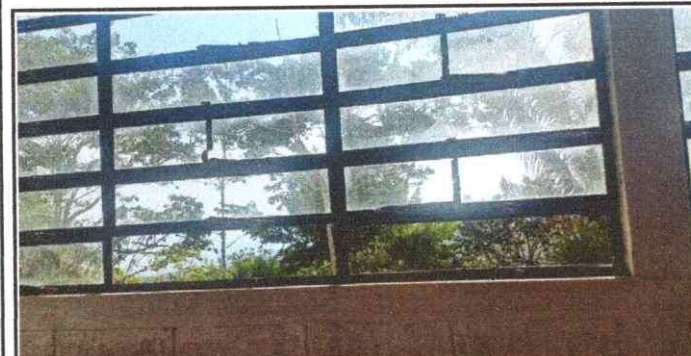
Foto 5: sustitucin de los pedazos de vidrios de las aulas de la escuela. A balcones que sera de muchos beneficios y seguridad para las aulas Y delos niño y niñas

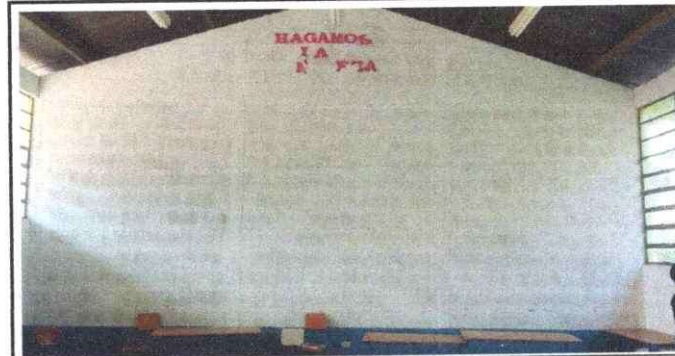
Foto 6: Como se logra ver en la fotografia las paredes de las aulas necesitan pintarlas en el interior y exterior. De las aulas, direccion y bodegas del centro Educativo.
