REGISTRO FOTOGRÁFICO

PROGRAMA DE MANTENIMIENTO DE EDIFICIOS ESCOLARES PÚBLICOS

Ministerio de Educación
Guatemala

SITUACIÓN DEFICIENCIAS DETERMINADAS

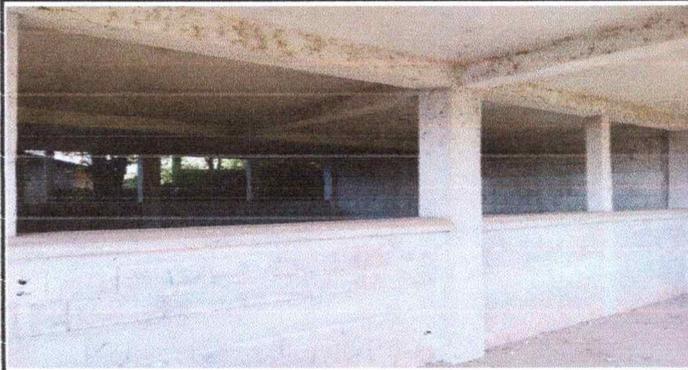
Foto 1: Se observa ausencia de los valcones. Modulo 1

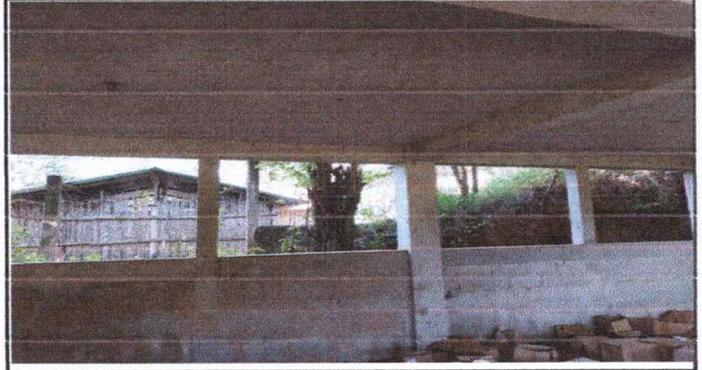
Foto 2: Se observa falta de valcones. Modulo 1

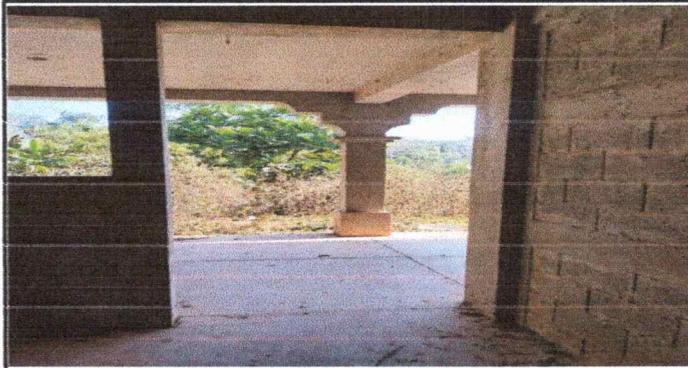
Foto 3: Se onserva falta de puertas formales. Modulo 1

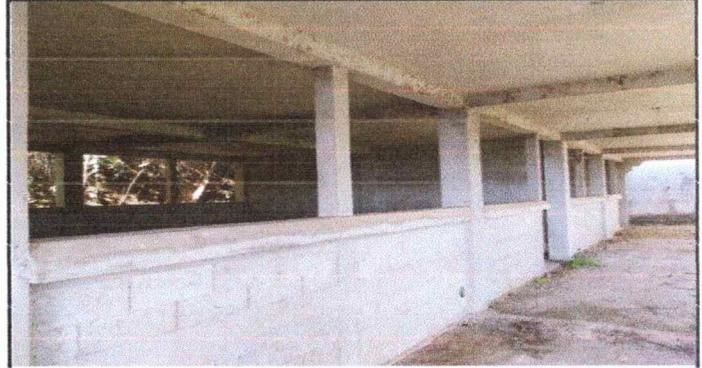
Foto 4: Se observa falta de piso de cemento. Modulo 1

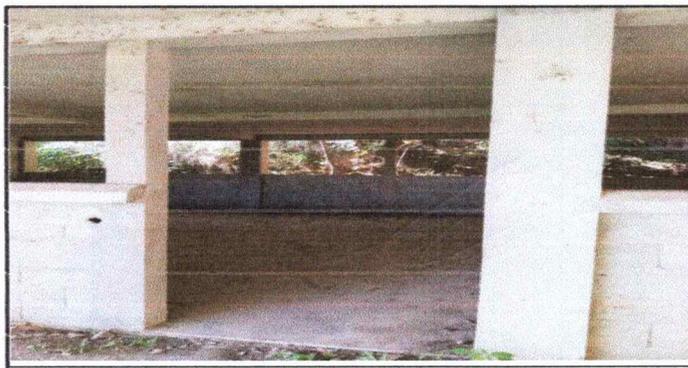
Foto 5: Se observa falta de puerta de aula. Modulo 1

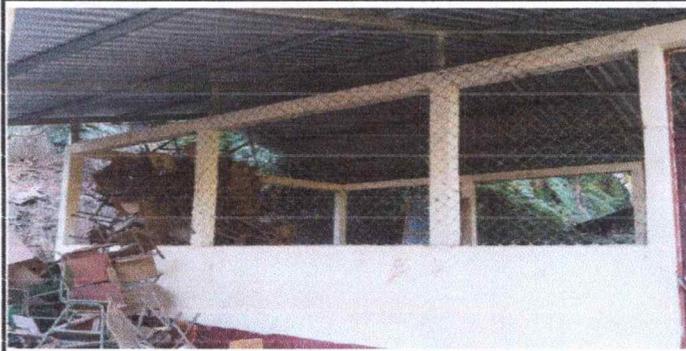
Foto 1: Instalacion de balcones. Modulo 2

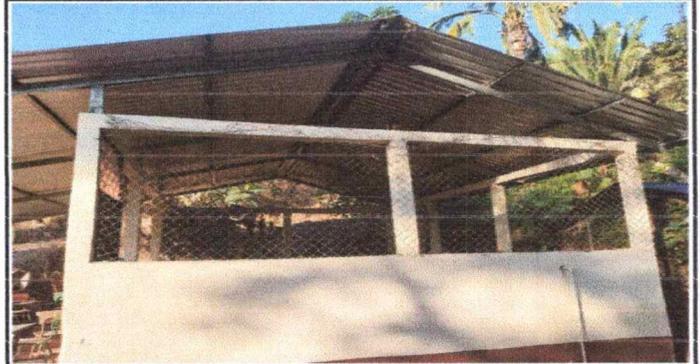
Foto 2: Instalación de Balcones. Modulo 2

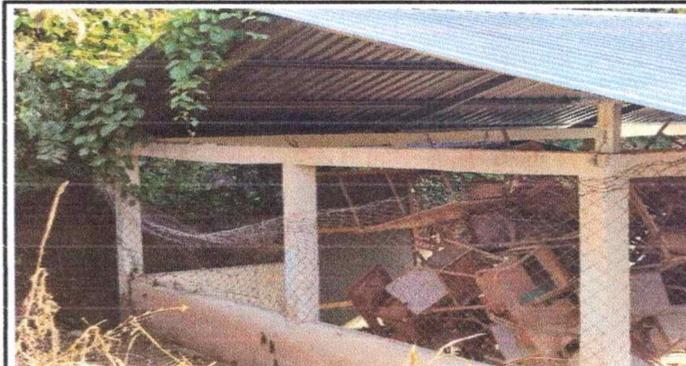
Foto 3: Ausencia de balcones en Modulo 2

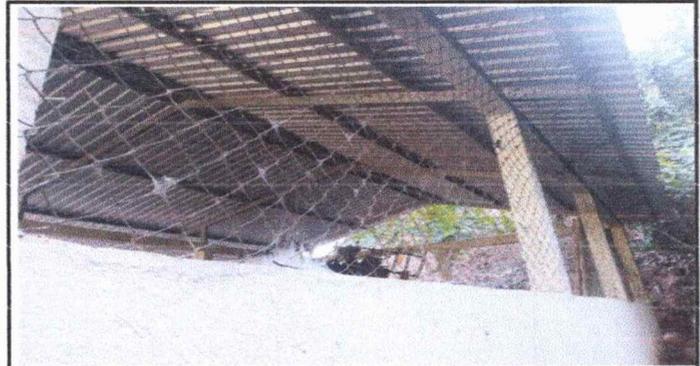
Foto 4: Ausencia de balcones Modulo 2.

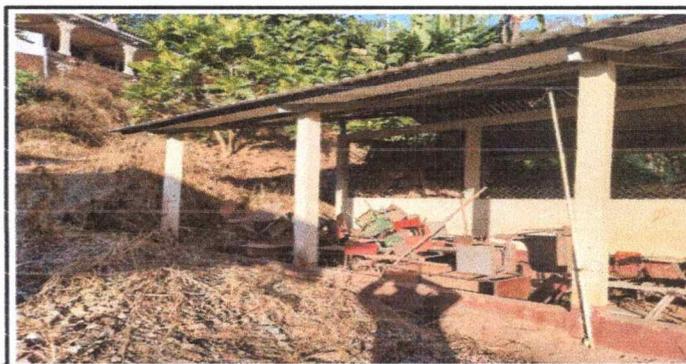
Foto 5: Ausencia de Pared en Corredor de Cocina. Modulo 2

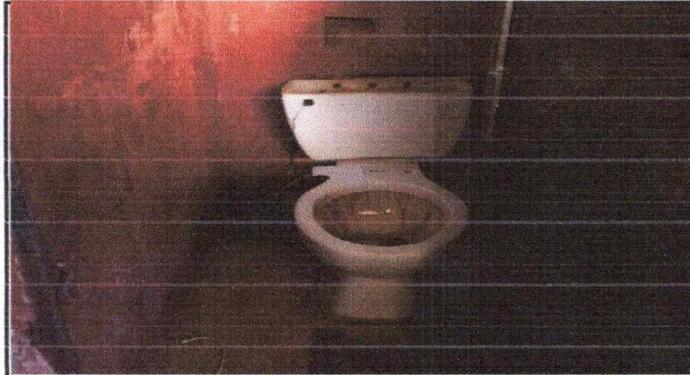
Foto 1: Se observa deterioro de sanitario. Modulo 3

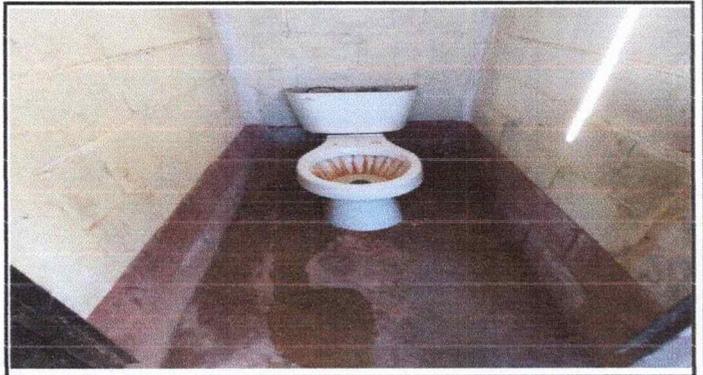
Foto 2: Se observa deterioro y desprendimiento de pintura. Modulo 3

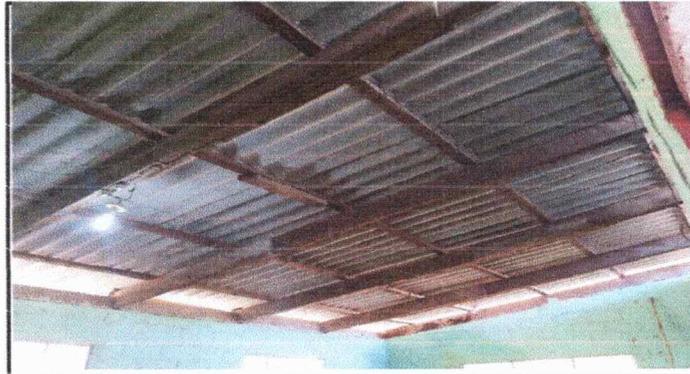
Foto 3: Se observa deterioro de las laminas de duralina. Modulo 4

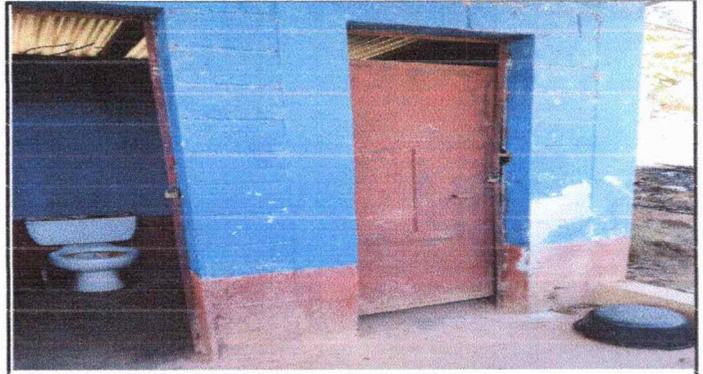
Foto 4: Se observa deterioro de los servicios sanitarios. Modulo 3

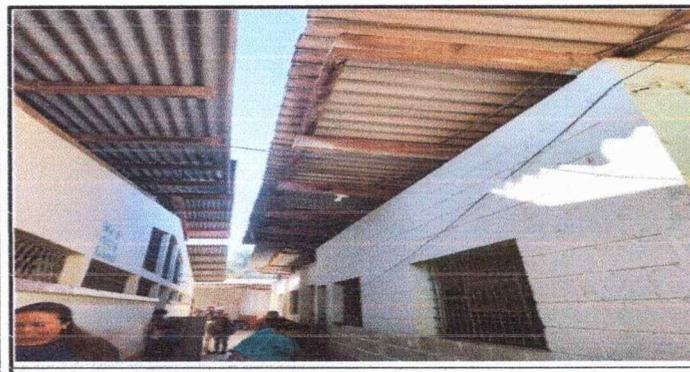
Foto 5: Se observa deterioro de la estructura de madera en vigas y costaneras. Modulo 4

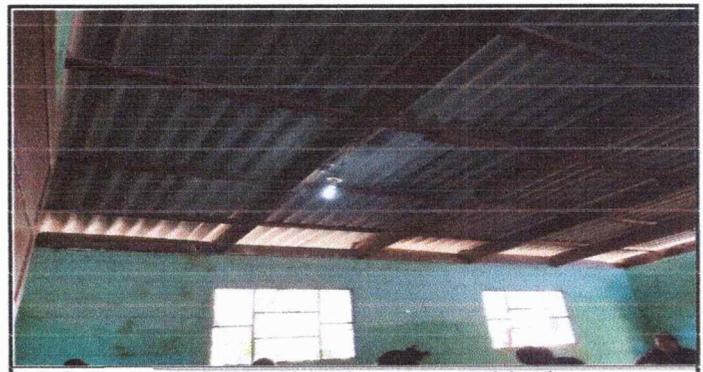
Foto 6: Se observa deterioro del techo que es material antiguo y con agujeros. Modulo 4
