SITUACIÓN DEFICIENCIAS DETERMINADAS

DEPARTAMENTO:	ALTA VERAPAZ	MUNICIPIO:	PANZÓS
NOMBRE DEL ESTABLECIMIENTO:	EORM CASERÍO AGUA CALIENTE	DIRECCIÓN DEL ESTABLECIMIENTO:	CASERÍO AGUA CALIENTE
CÓDIGO DEL ESTABLECIMIENTO:	16-07-0394-43	FECHA:	05/09/2,024

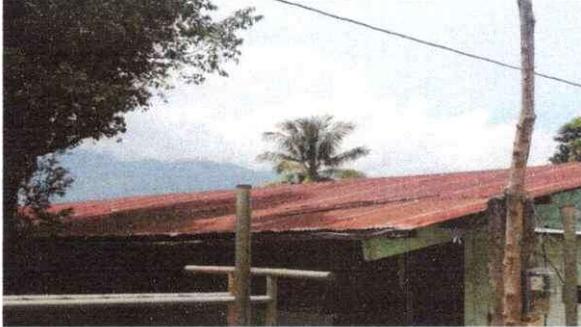
1. CUBIERTA DE LÁMINA

Foto1: Estado actual del techo exterior del Módulo 1 los cuales se encuentran oxidadas en su totalidad, deben ser reemplazadas por láminas troqueladas calibre 26.

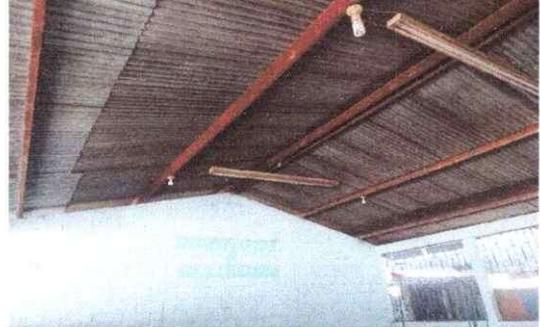
2. ESTRUCTURA DE TECHO

Foto 2: Se observa el estado de la estructura de techo con alto contenido de oxido, lo cual requiere un cambio total.

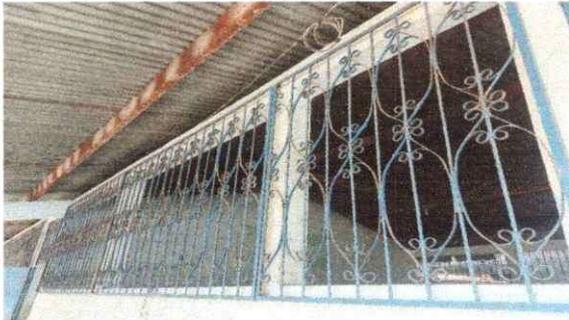
3. PUERTAS DE METAL

Foto 3: Se observa que los balcones necesitan remoción de oxido y aplicación de pintura anticorrosivo en 18 ventanas en el módulo 1.

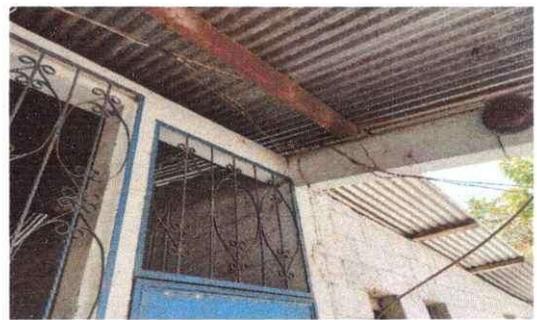
7. REPARACION DE SISTEMA ELECTRICO

Foto 4: Se observa que la instalación electrica requiere cambios en toda su línea, ya que la anterior instalación ya no sirve.

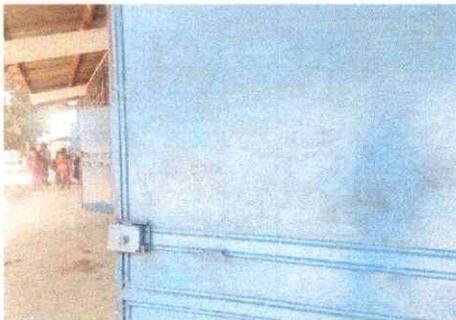
3. PUERTAS DE METAL

Foto 5: Se observa que las puertas necesitan remocion de oxido, cambio de chapa en las tres puertas del modulo 1.

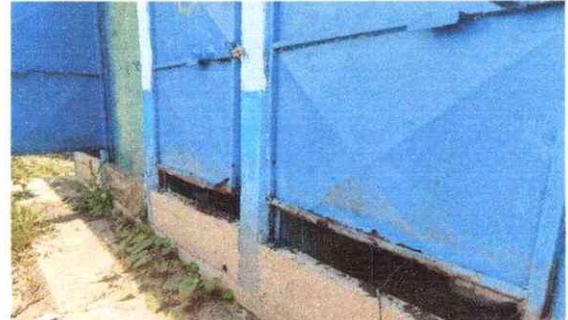
SERVICIO SANITARIO

Foto 6: Se observa la puerta de baños, necesitan mantenimiento, baños número 2. En total son 6 puertas.
