SITUACIÓN DEFICIENCIAS DETERMINADAS

REGISTRO FOTOGRÁFICO PROGRAMA DE MANTENIMIENTO DE EDIFICIOS ESCOLARES PÚBLICOS

DEPARTAMENTO:	ALTA VERAPAZ	MUNICIPIO:	PANZÓS
NOMBRE DEL ESTABLECIMIENTO:	ESCUELA OFICIAL RURAL MIXTA	DIRECCIÓN DEL ESTABLECIMIENTO:	CASERÍO CACAVILÁ
CÓDIGO DEL ESTABLECIMIENTO:	16-07-0402-43	FECHA:	13/09/2024

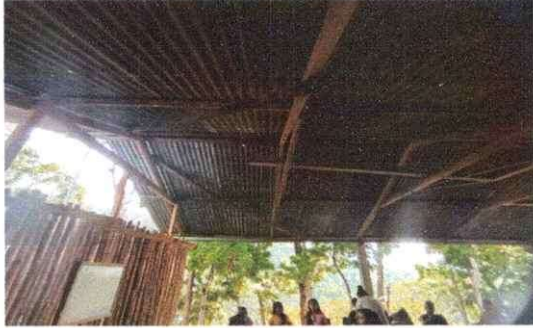
Foto 1: SE OBSERVA EL DETERIORO DE LÁMINAS

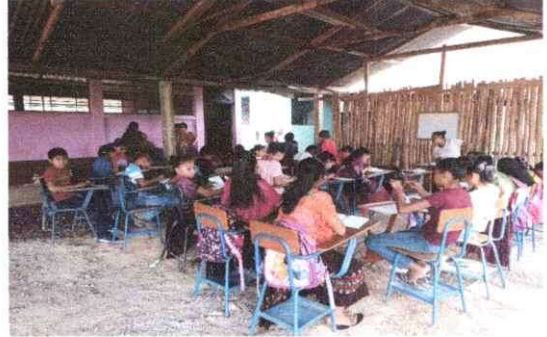
Foto 2: SE OBSERVA EL DETERIORO DEL TECHO Y LÁMINAS

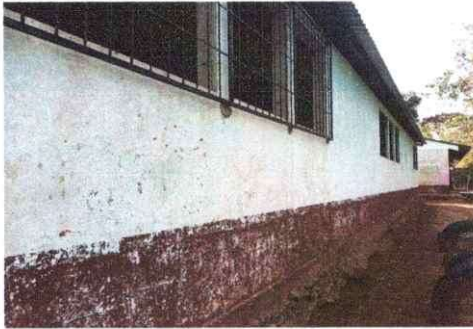
Foto 3: SE OBSERVA EL DETERIORO DE LA PINTURA EXTERIOR

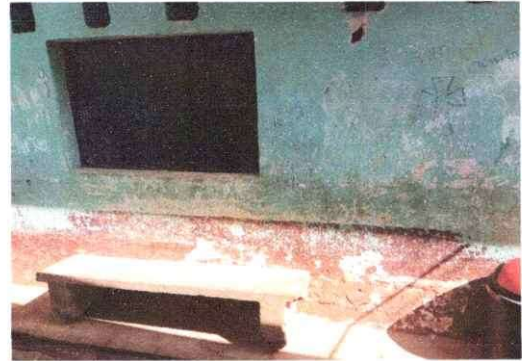
Foto 4: SE OBSERVA EL DETERIORO DE LA PINTURA EN PAREDES

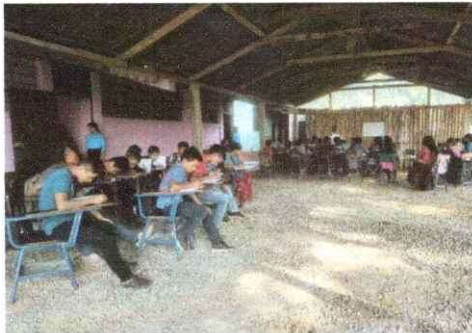
Foto 5: SE OBSERVA EL SUELO DEL LUGAR, MUCHO POLVO PARA LOS NIÑOS REQUIRIENDO TORTA DE CEMENTO

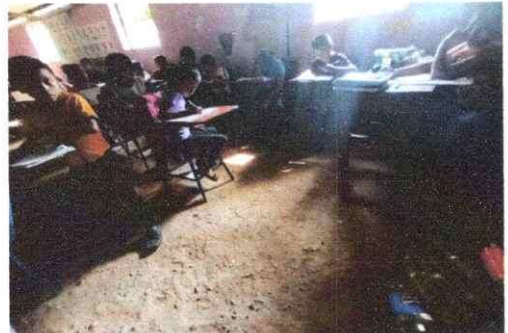
Foto 6: SE OBSERVA EL DETERIORO DEL PISO

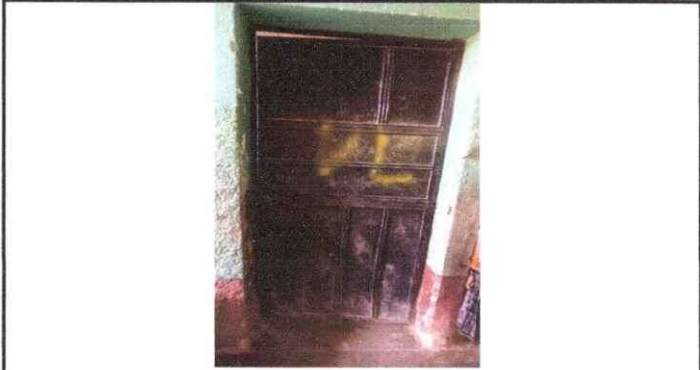
Foto 1: SE OBSERVA EL DETERIORO DE LA PUERTA DE LA DIRECCIÓN

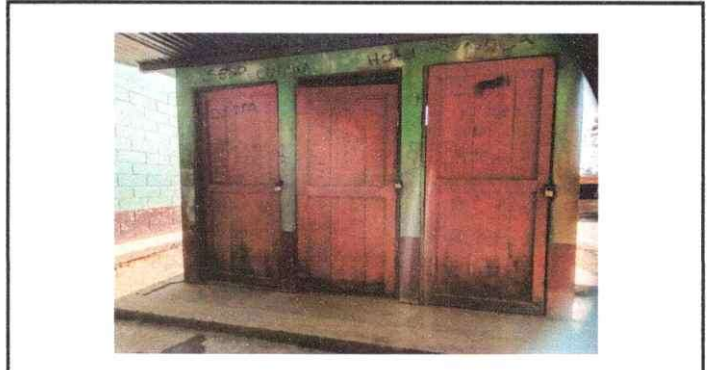
Foto 2: SE OBSERVA EL DETERIORO DE LAS PUERTAS DE LOS BAÑOS

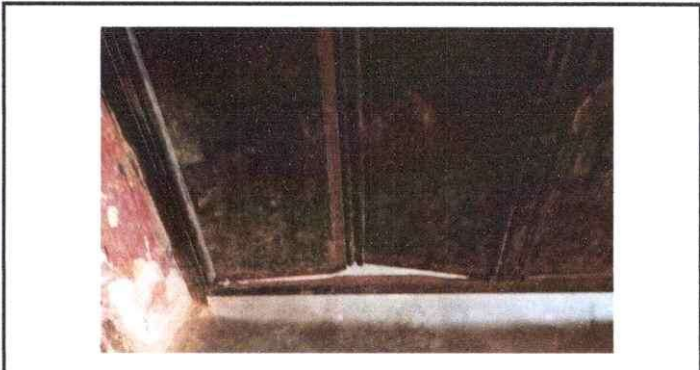
Foto 3: SE OBSERVA EL DETERIORO DE LA PUERTA DEL AULA

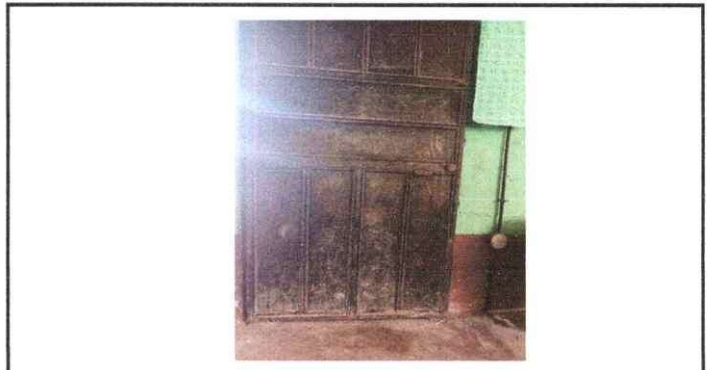
Foto 4: SE OBSERVA EL DETERIORO DE LA PUERTA DEL AULA

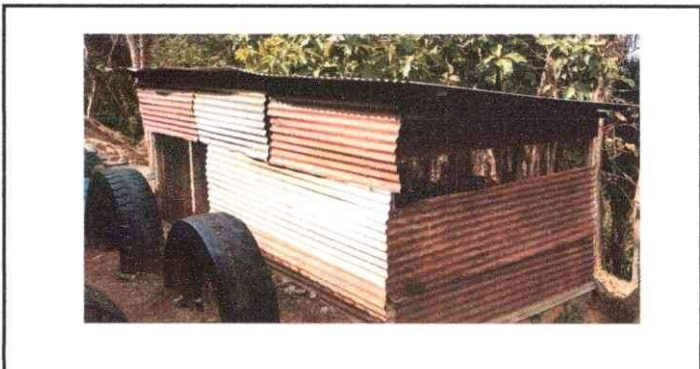
Foto 5: SE OBSERVA EL DETERIORO DE LAS LÁMINAS Y PAREDES DE LA COCINA

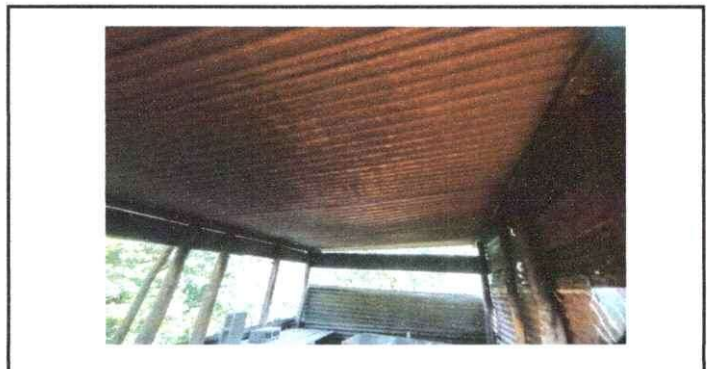
Foto 6: SE OBSERVA EL DETERIORO DE LAS LÁMINAS DE LA COCINA
