REGISTRO FOTOGRÁFICO PROGRAMA DE MANTENIMIENTO DE EDIFICIOS ESCOLARES PÚBLICOS

SITUACIÓN DEFICIENCIAS DETERMINADAS

DEPARTAMENTO:	Alta Verapaz	MUNICIPIO:	Panzós
NOMBRE DEL ESTABLECIMIENTO:	Escuela Oficial Rural Mixta	DIRECCIÓN DEL ESTABLECIMIENTO:	Comunidad Tierra Seca Xucup
CÓDIGO DEL ESTABLECIMIENTO:	16-07-9061-43	FECHA:	5/09/2024

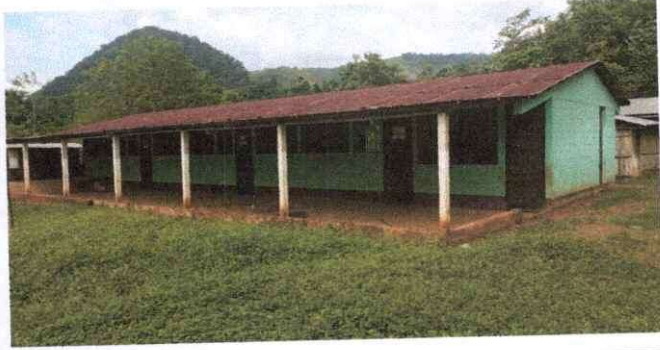
Foto 1: se observa el deterioro y oxidado de techos de las estructuras portante con necesidad de mantenimiento en su totalidad en el modulo 1

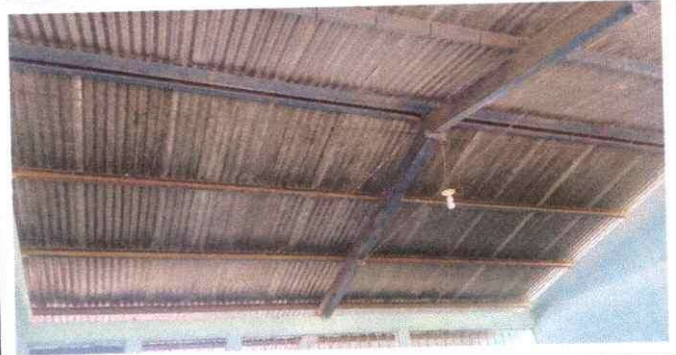
Foto 2: se observa el deterioro de las estructuras portante de las costaneras oxidado con necesidad de mantenimiento en su totalidad en el modulo 1

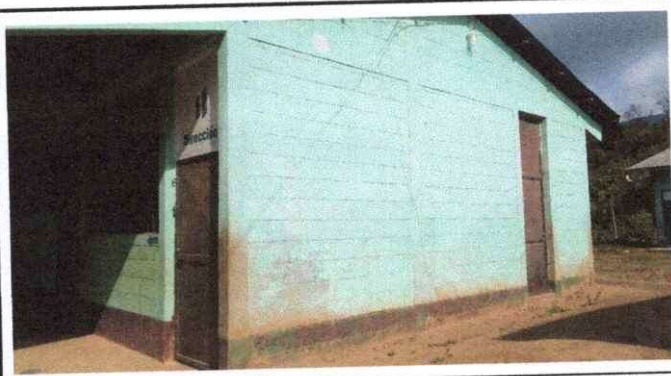
Foto 3: se observa el deterioro de la estructura portante desprendimiento de pintura en las paredes con necesidad de mantenimiento en su totalidad en el modulo 2.

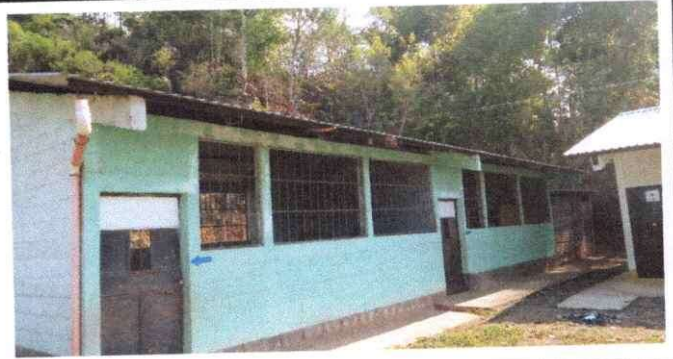
Foto 4: se observa el deterioro de canales y bajadas de agua pluvial parte de enfrente y atrás y desprendimiento de pintura en las paredes con necesidad de mantenimiento del edificio en el modulo 2

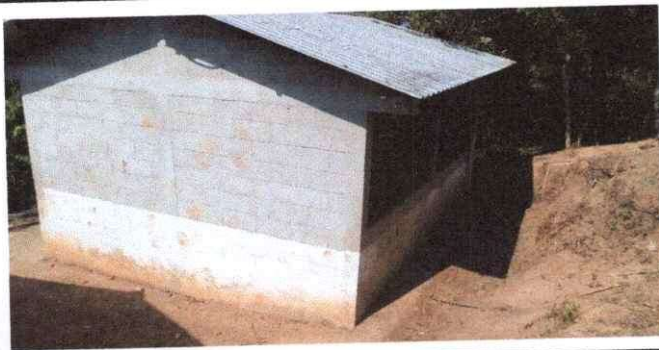
Foto 5: se observa modulo de cocina pared expuesta a la humedad y desprendimiento de pinturas con necesidad de mantenimiento en el modulo 2

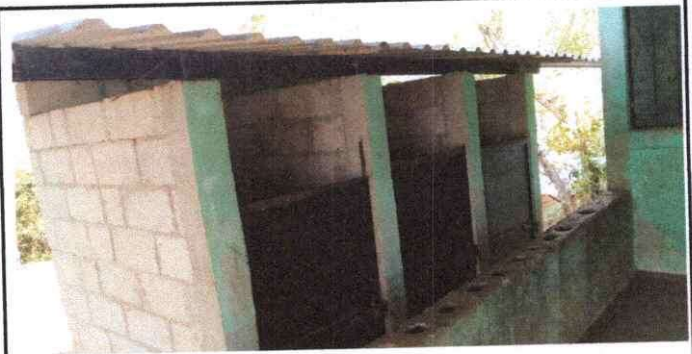
Foto 6: se observa el modulo de letrina y desprendimiento de pintura en las paredes con necesidad de mantenimiento en su totalidad en el modulo 2
