**REGISTRO FOTOGRÁFICO
PROGRAMA DE MANTENIMIENTO DE EDIFICIOS ESCOLARES PÚBLICOS**

PRA-FOR-123
Versión 1

Ministerio de Educación
GUATEMALA

DEPARTAMENTO:	Alta Verapaz	MUNICIPIO:	Senahú
NOMBRE DEL ESTABLECIMIENTO:	Escuela Oficial Rural Mixta Caserío Rubelpec	DIRECCIÓN DEL ESTABLECIMIENTO:	Caserío Rubelpec
CÓDIGO DEL ESTABLECIMIENTO:	16-08-0040-43	FECHA:	30/04/2024

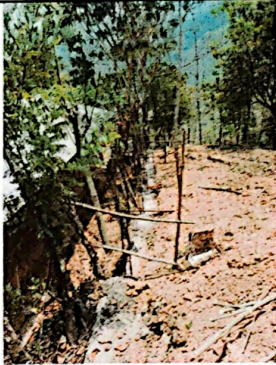
Foto 1: Se puede observar la fundición de la base que sostendrá el muro perimetral

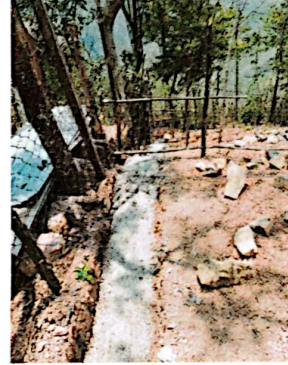
Foto 2: Se puede la fundición de la base que sostendrá el muro perimetral desde otro ángulo.

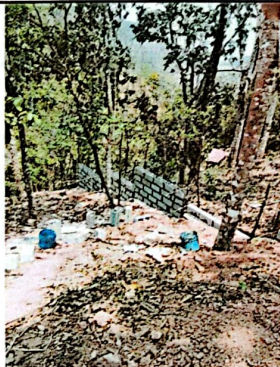
Foto 3: Se puede observar la fundición del muro perimetral en la parte de abajo la escuela.

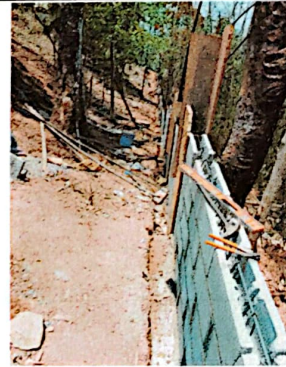
Foto 4: Se puede observar la fundición del muro perimetral desde otro ángulo.

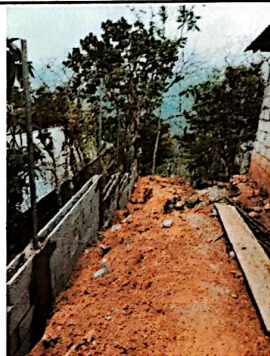
Foto 5: Se puede observar la fundición de los tubos galvanizado al muro perimetral en la parte de abajo de la escuela.

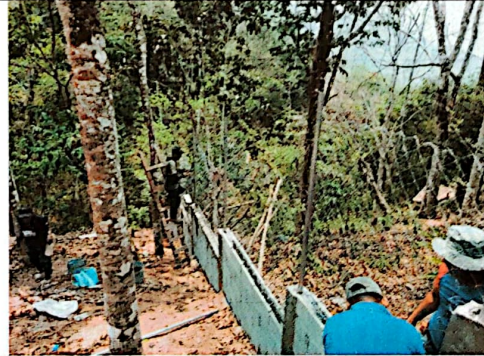
Foto 6: Se puede observar la instalación de la malla al muro perimetral.
