SITUACIÓN DEFICIENCIAS DETERMINADAS

DEPARTAMENTO:	ALTA VERAPAZ	MUNICIPIO:	SENAHÚ
NOMBRE DEL ESTABLECIMIENTO:	ESCUELA OFICIAL RURAL MIXTA COMUNIDAD CANGUACHA	DIRECCIÓN DEL ESTABLECIMIENTO:	COMUNIDAD CANGUACHA
CÓDIGO DEL ESTABLECIMIENTO:	16-08-0046-43	FECHA:	4/12/2024

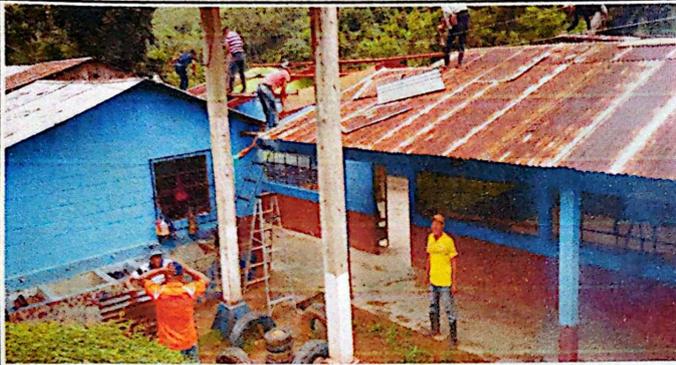
En esta imagen se observa cuando se empieza a quitar las láminas deterioradas y el desarme de la estructura de madera.

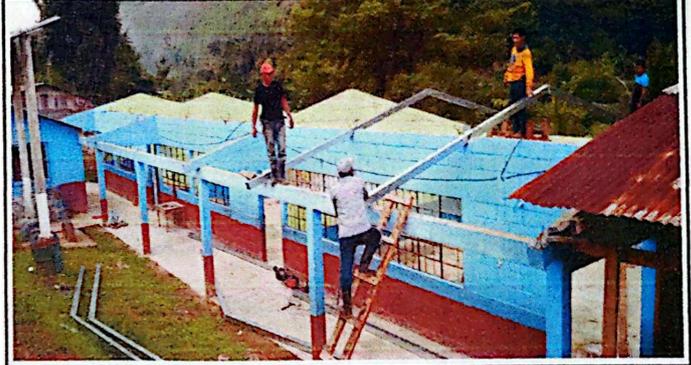
Acá se observa el cambio de la estructura de madera por estructura de metal.

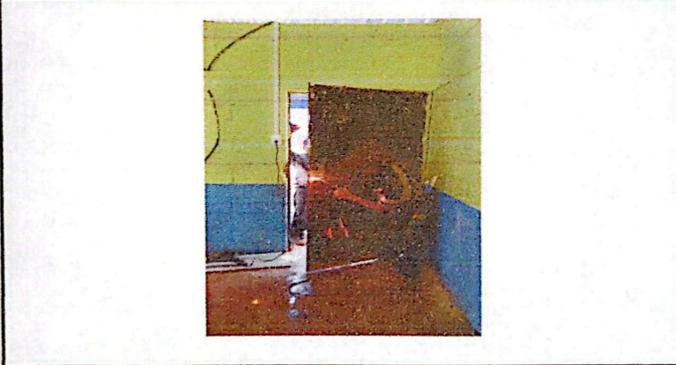
En esta imagen se observa el cambio de chapas de una de las 8 puertas que se van a sustituir.

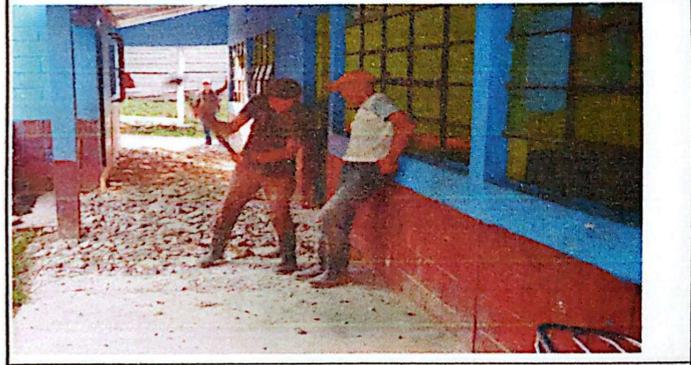
En esta imagen se ve el cambio de piso del corredor que por estar deteriorado es necesario reemplazarlo.

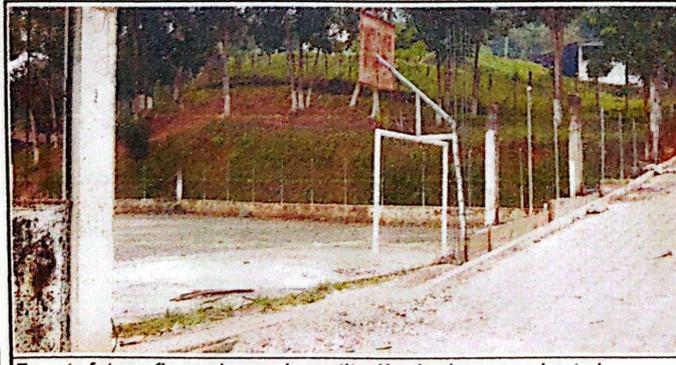
En esta fotografía se observa la sustitución de el muro perimetral.

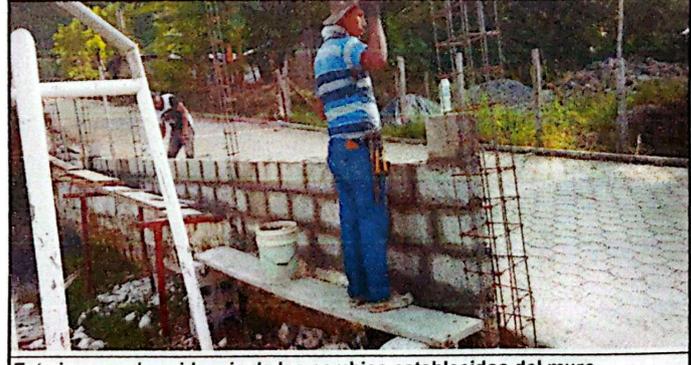
Esta imagen da evidencia de los cambios establecidos del muro perimetral que queda a la perfección.
