SITUACIÓN DEFICIENCIAS DETERMINADAS      PREVIAMENTE       DURANTE       POSTERIOR

DEPARTAMENTO:	Alta Verapaz	MUNICIPIO:	Senahú
NOMBRE DEL ESTABLECIMIENTO:	Escuela Oficial Rural Mixta	DIRECCIÓN DEL ESTABLECIMIENTO:	Parcelamiento Tres Arrollos
CÓDIGO DEL ESTABLECIMIENTO:	16-08-0177-43	FECHA:	26/02/2024

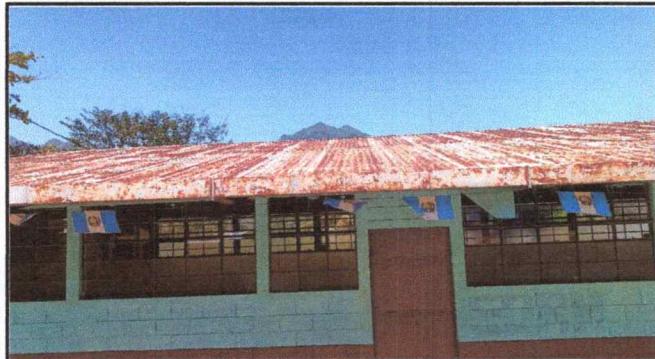
Foto 1: Se observa el deterioro de las laminas por oxido de las aulas, la dirección y de la bodega.

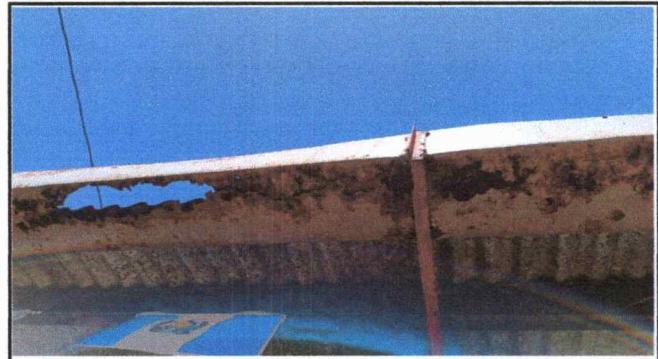
Foto 2: Se observa el deterioro del canal y bajada del agua lluvia, causada por oxido.

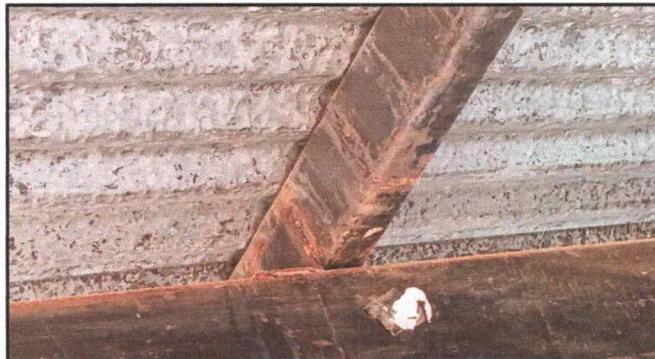
Foto 3: Se observa el deterioro de la estructura metalica del techo dañada por el polvo y partes donde estan unidas por soldadura.

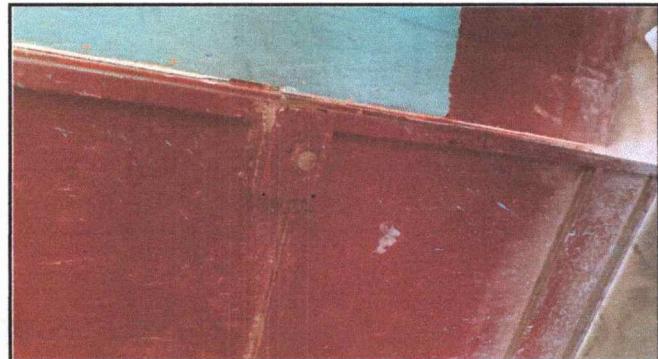
Foto 4: Se observa el deterioro de la puerta, donde la chapa es dañada por oxido.

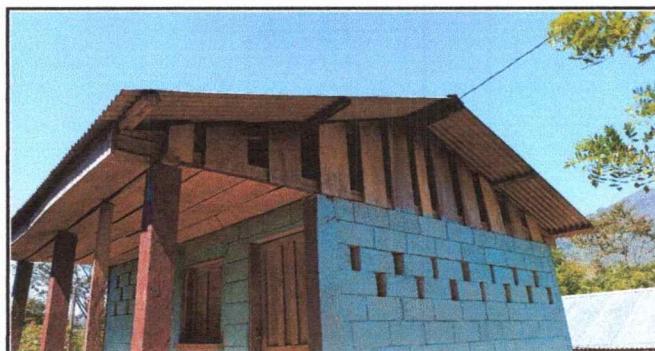
Foto 5: Se observa el mal estado de la madera que funciona como estructura de la cocina que es dañada por polilla.

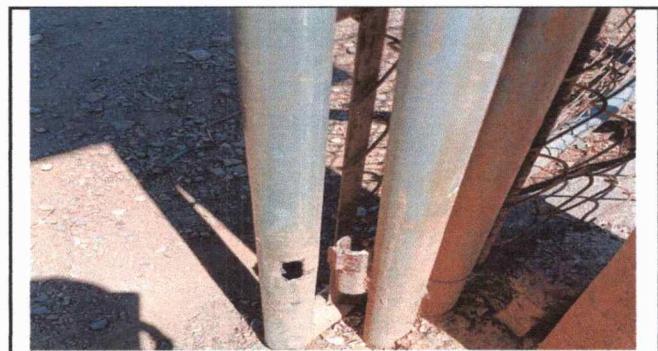
Foto 6: Se observa el mal estado del porton donde se desprendió la puerta que es dañada por oxido.
