Ministerio de Educación
Guatemala

REGISTRO FOTOGRÁFICO PROGRAMA DE MANTENIMIENTO DE EDIFICIOS ESCOLARES PÚBLICOS

DEPARTAMENTO:	ALTA VERAPAZ	MUNICIPIO:	SAN PEDRO CARCHA
NOMBRE DEL ESTABLECIMIENTO:	EORM	DIRECCIÓN DEL ESTABLECIMIENTO:	ALDEA EL ROSARIO
CÓDIGO DEL ESTABLECIMIENTO:	16-09-0113-43	FECHA:	30/05/2024

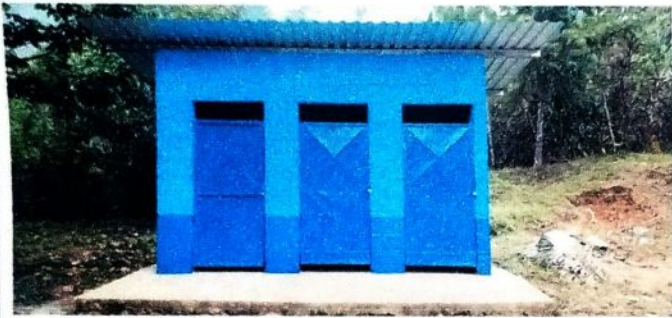
Fotografía despues de realizar los diferentes procesos de cambio de laminas troqueladas, instalacón de puertas de metal, del Baño.

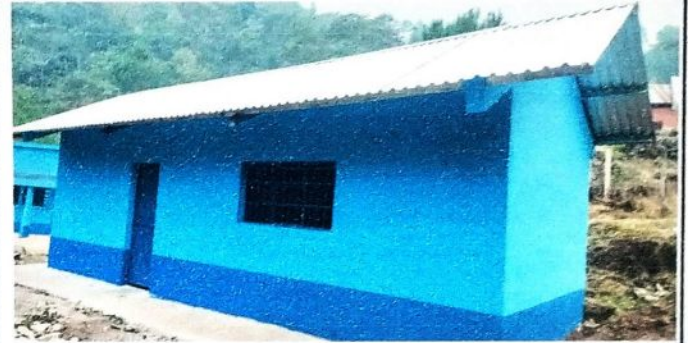
Aula No.1: Observandose los diferentes procesos realizados en la escuela, cambio de laminas troqueladas, instalacón de puertas de metal, balcones y ventanas, cambio de piso, reparacion de concreto de patio

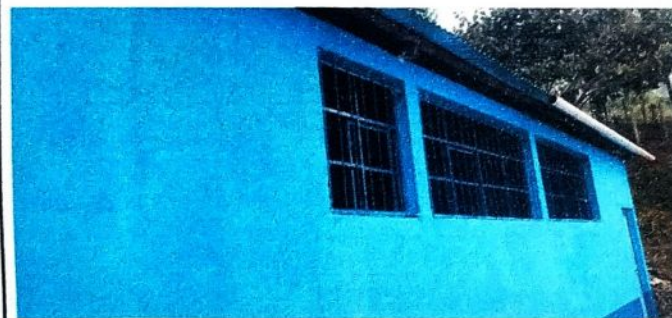
Fotografía despues de haber realizado los diferentes procesos de cambio de balcones y ventanas.

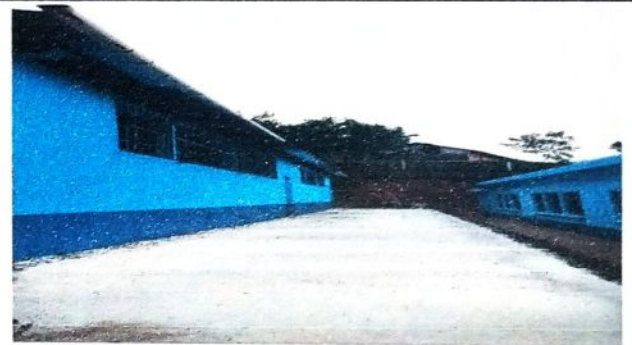
Luego de haber realizado los diferentes procesos de remodelacion de cada aula de la escuela.

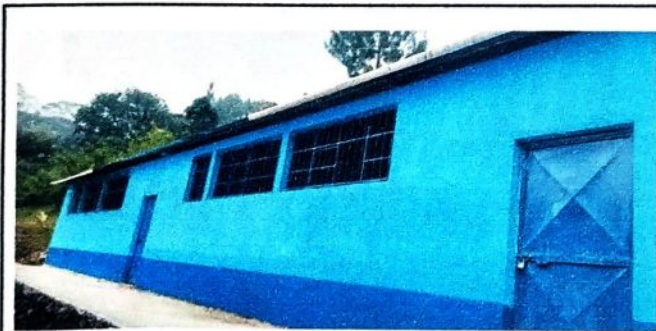
Como se muestra en la fotografia despues de realizar los diferentes procesos de cambios.

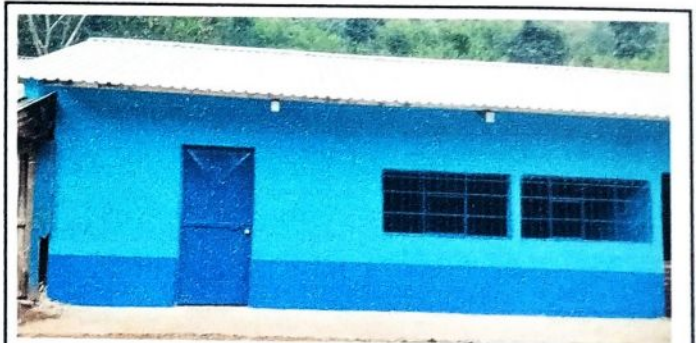
Aula No. 2: Fotografia despues de realizar los diferentes procesos de cambio de laminas troqueladas, instalacón de puertas de metal, balcones, ventanas, cambio de piso, reparacion de concreto de patio y pintado.

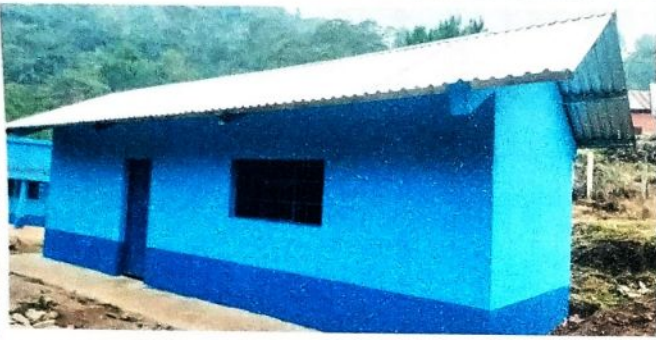
Aula No. 1: Observandose los diferentes procesos realizados en en la ecuela, cambio de laminas troqueladas, instalacón de puertas de metal, balcones y ventanas, cambio de piso, reparacion de concreto de patio

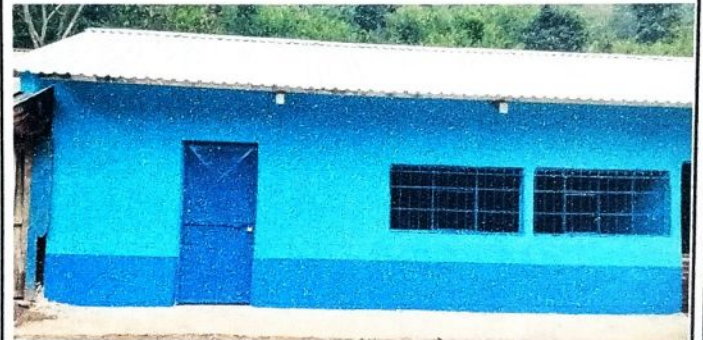
Aula No. 2: Fotografia despues de realizar los diferentes procesos de cambio de laminas troqueladas, instalacón de puertas de metal, balcones, ventanas, cambio de piso, reparacion de concreto de patio y pintado.

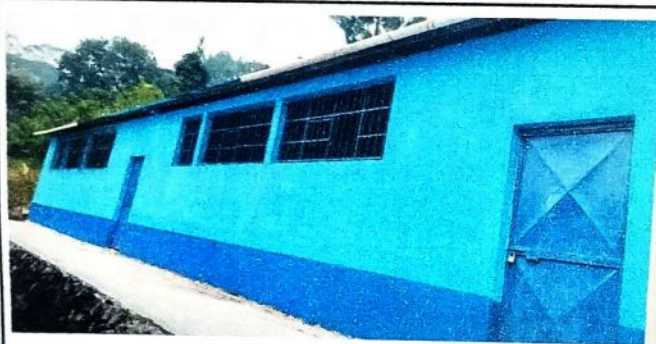
Como se muestra en la fotografia despues de realizar los diferentes procesos de cambios.

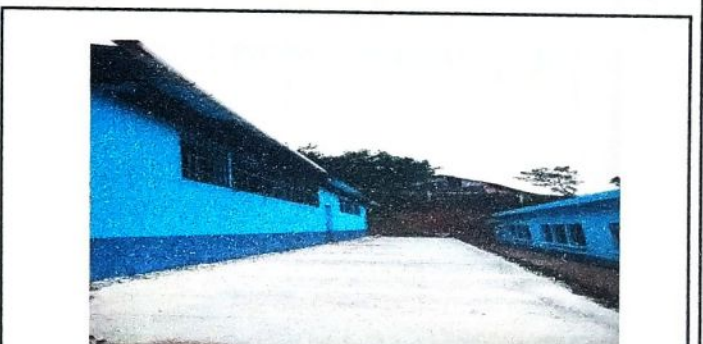
Luego de haber realizado los diferentes procesos de remodelacion de cada aula de la escuela.

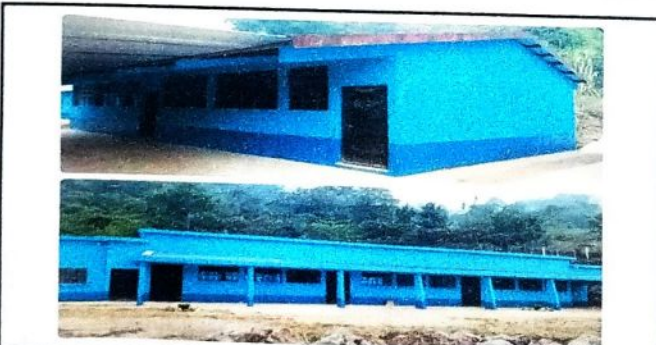
Vista panoramica de la escuela despues de la culminacion del trabajo de remozamiento.

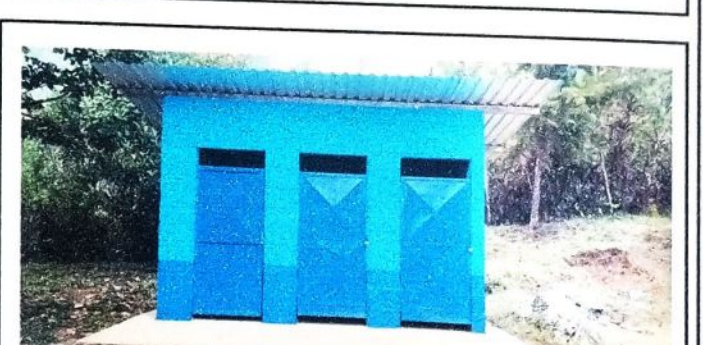
Fotografia despues de realizar los diferentes procesos de cambio de laminas troqueladas, instalacón de puertas de metal, del Baño.
