SITUACIÓN DEFICIENCIAS DETERMINADAS

DEPARTAMENTO:	Alta Verapaz	MUNICIPIO:	San Pedro Carcha
NOMBRE DEL ESTABLECIMIENTO:	EORM	DIRECCIÓN DEL ESTABLECIMIENTO:	Aldea Sepoc El Porvenir
CÓDIGO DEL ESTABLECIMIENTO:	16-09-0139-43	FECHA:	13/09/2024

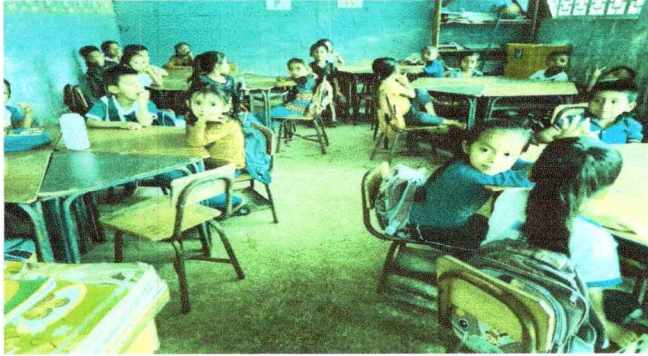
Foto 1. Módulo 1: Sustitución de piso de torta de cemento a torta de cemento, pintada de pared interior y exterior.

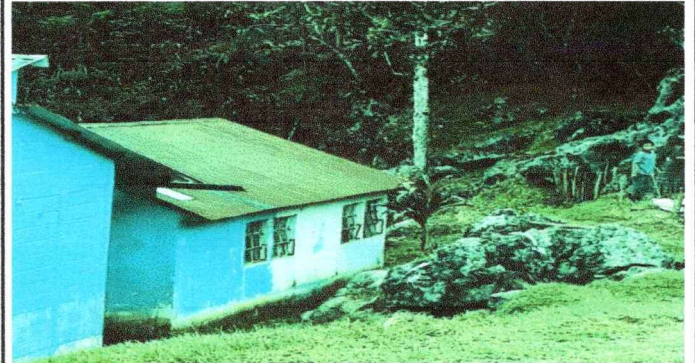
Foto 2: Sustitución de estructura de madera a costanera, láminas acanaladas a troqueladas. Pintada paredes de Interior y Exterior, Sustitución de piso de torta de cemento a torta de cemento.

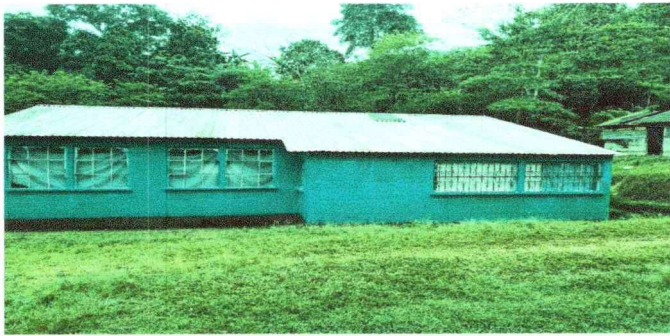
Foto 3 Módulo 3: Sustitución de láminas acanaladas a láminas a troqueladas y Rehabilitación de balcones, sustitución de vidrios de ventanas, pintada de pared interior y exterior.

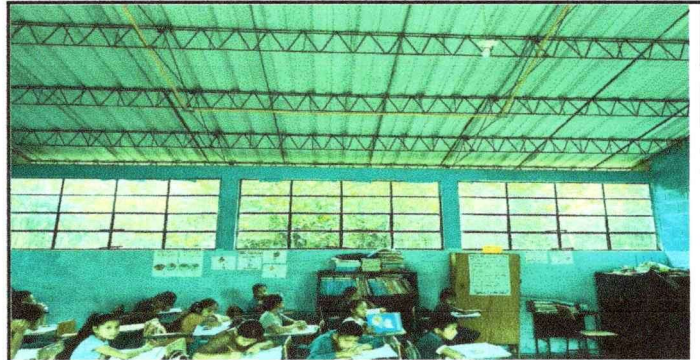
Foto 4. Módulo 4: Sustitución de estructura metálica a costaneras, láminas troqueladas a troqueladas. Sustitución de vidrios de ventanas, pintada de pared interior y exterior.

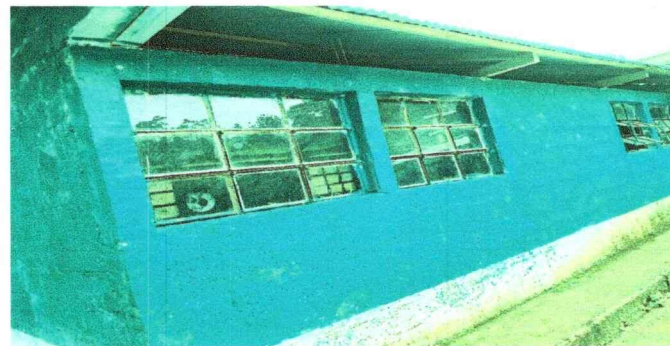
Foto 5: Módulo 5: Sustitución de estructura de madera a costanera, láminas acanaladas láminas a troqueladas. Rehabilitación de balcones, pintada de pared interior y exterior.

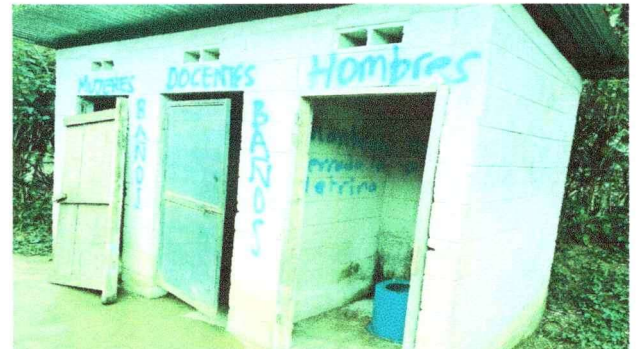
Foto 6: Sustitución de láminas acanaladas láminas a troqueladas y estructura portante. Sustitución de puertas a puerta de metal, pintada de pared interior y exterior.

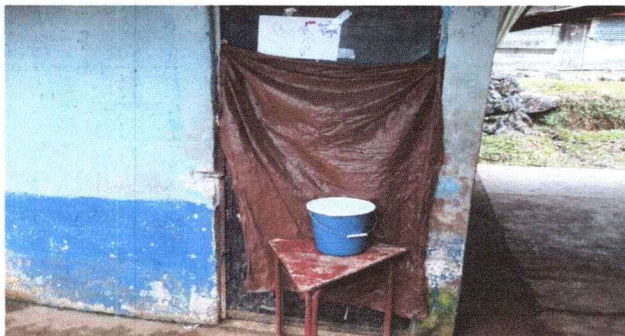
Foto 1. Módulo 1: Cambio de piso de torta de cemento a torta de cemento, pintadas de interior y exterior, cambio de estructura de madera a metal, láminas acanaladas a troqueladas.

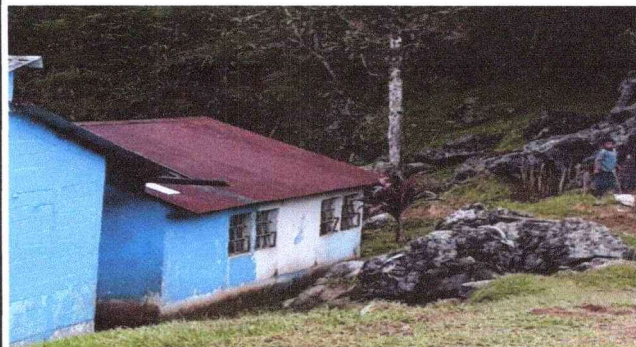
Foto 2: Cambio de piso de torta de cemento a torta de cemento, pintadas de interior y exterior, cambio de estructura de madera a metal, láminas acanaladas a troqueladas.

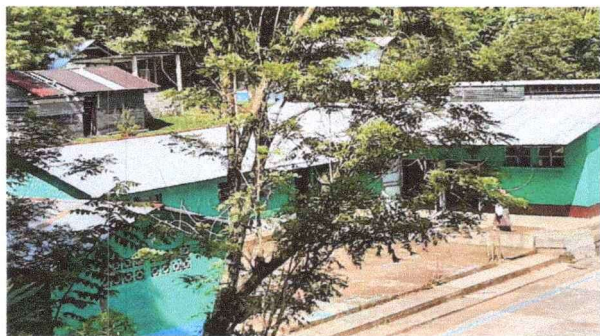
Foto 3 Módulo 3: Cambio de láminas acanaladas láminas a troqueladas. Rehabilitación de balcones, sustitución de vidrios de ventanas, pintadas interior y exterior.

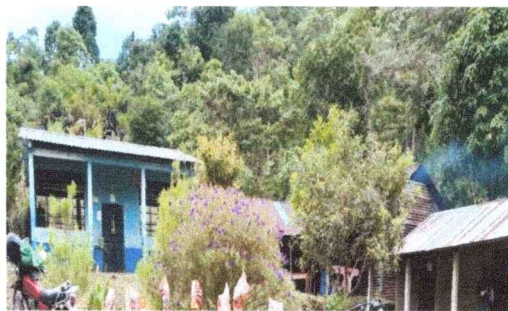
Foto 4. Módulo 4: Cambio de láminas acanaladas láminas a troqueladas. Sustitución de vidrios de ventanas, pintadas interior y exterior.

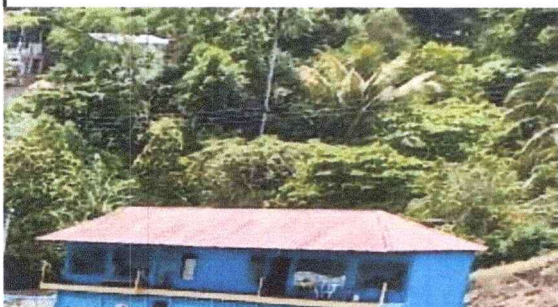
Foto 5: Módulo 5: Sustitución de láminas acanaladas láminas a troqueladas. Rehabilitación de balcones, pintadas de paredes interior y exterior.

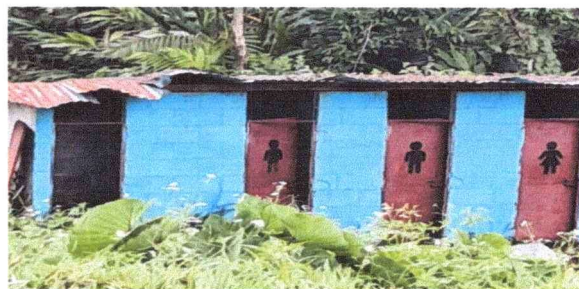
Foto 6: Sustitución de láminas acanaladas láminas a troqueladas. Sustitución de puertas de metal, pintadas interior y exterior.
