SITUACIÓN DEFICIENCIAS DETERMINADAS

DEPARTAMENTO:	Alta Verapaz	MUNICIPIO:	San Pedro Carchá
NOMBRE DEL ESTABLECIMIENTO:	EORM Aldea Santa Cecilia	DIRECCIÓN DEL ESTABLECIMIENTO:	Aldea Santa Cecilia
CÓDIGO DEL ESTABLECIMIENTO:	16-09-0211-43	FECHA:	23 de septiembre del 2024

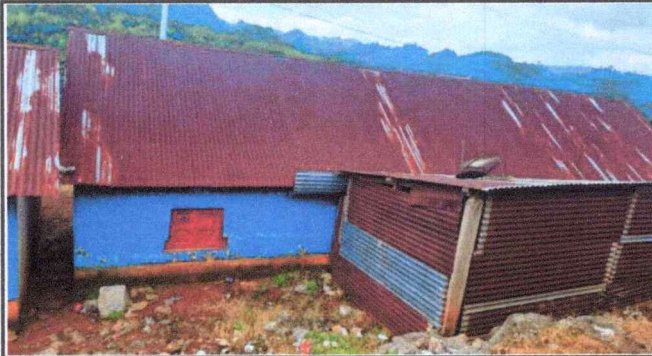
Foto 1: Se puede observar el deterioro de toda la parte estructural de la lamina del modulo que utilizan los educandos de 3° y 4° primaria. Tambien es necesario algun tipo de repello y aplicación de pintura.

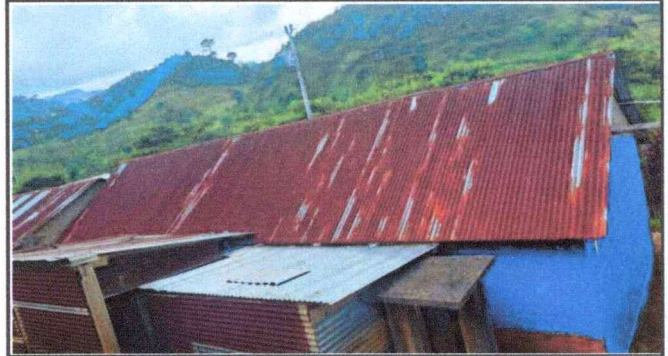
Foto 2: El módulo de 3° y 4° primaria, necesita cambio total de la cubierta de lamina. Actualmente las laminas presentan filtración en épocas de lluvia.

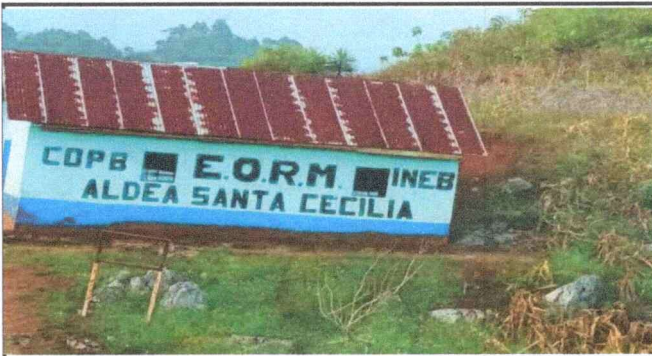
Foto 3: El salon de prepa 3, requiere cambio de toda la cubierta de lamina, presenta filtración de agua en varias partes de la estructura.

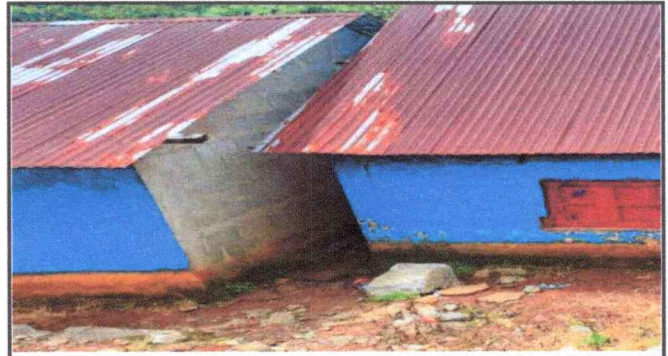
Foto 4: El salón de sexto primaria, tambien requiere cambio en la cubierta de lamina, en su mayoria se encuentran picadas dando lugar a las filtraciones de agua.

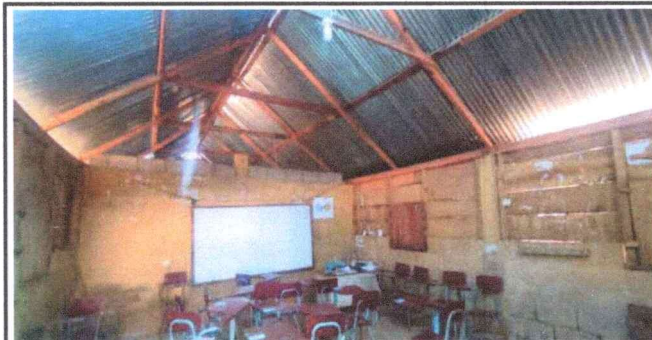
Foto 5: El módulo II que comprende las aulas de tercero y cuarto necesita cambio total de las costaneras, todas se encuentran con polilla y en estado deteriorado.

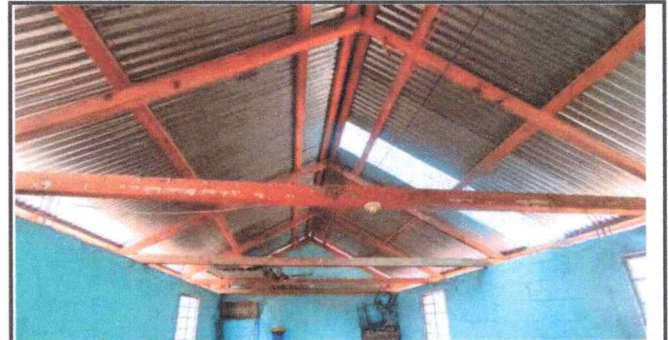
Foto 6: La estructura de la costanera del aula de sexto primaria, requiere cambio total por las condiciones deterioradas en las que se encuentran.

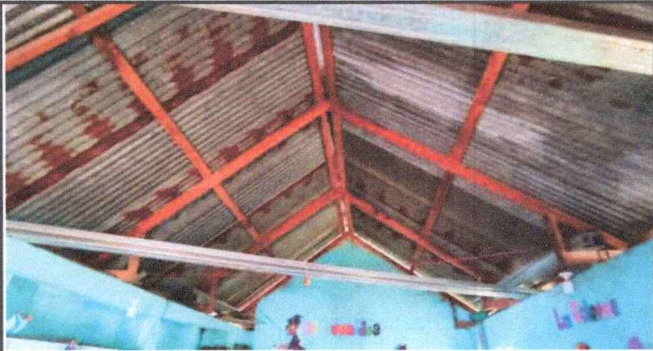
Foto1: Se puede observar el deterioro de toda la parte estructural de las costaneras que sostienen las laminas del salon de prepa 3. Requiriendo cambio total en toda la estructura.

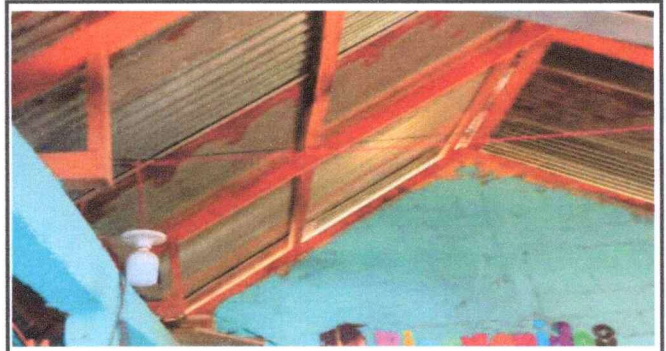
Foto 2: Evidencias de las costaneras que se encuentran en mal estado. Salón de prepa 3.

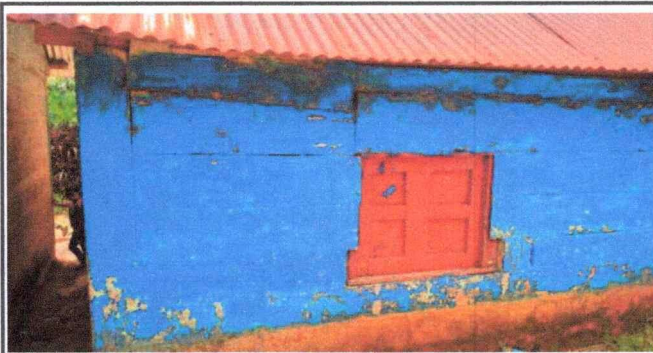
Foto 3: El salon de 4° primaria, actualmente cuenta con ventanas de madera, se encuentran con polilla y en estado deteriorado.

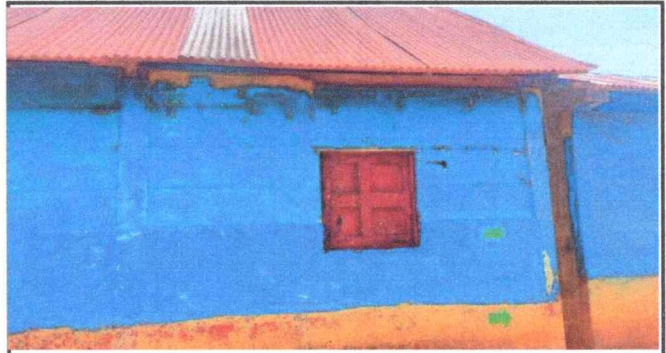
Foto 4: Esta parte, enfoca la ventana de madera del otro extremo. Se puede observar el estado en que se encuentra, las tablas con agujeros y bastante polilla.

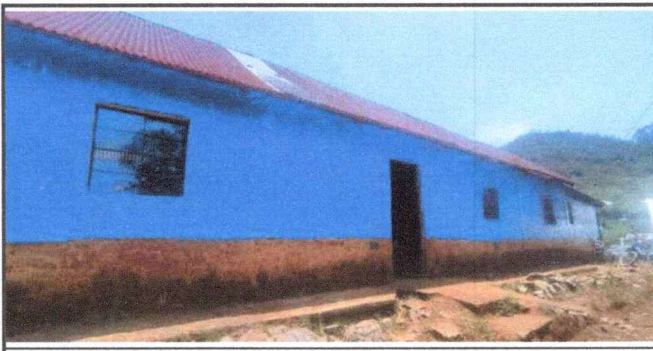
Foto 5: Las ventanas del tercero primaria, no cuentan con las medidas requeridas para brindar iluminación, por tal razón necesitan ampliación de las mimas.

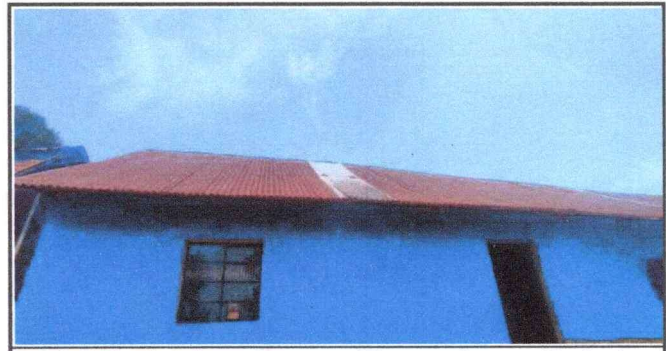
Foto 6: Evidencia de las ventas con medidas pequeñas, que dificultan la iluminación dentro del salón de clases de tercero primaria.

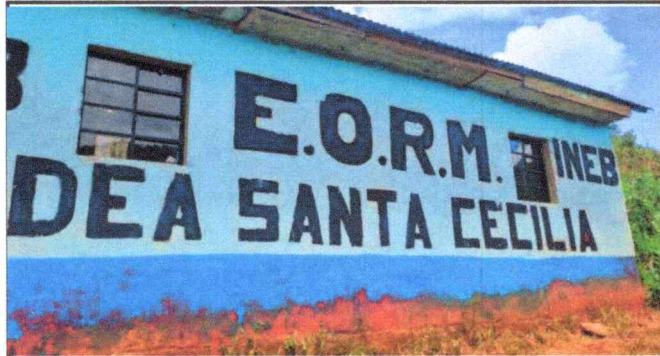
Foto1: Se puede observar las ventanas del salón de prepa 3, el mismo problema no cuentan con las medidas necesarias para que brinden iluminación y favorezcan proceso de enseñanza aprendizaje.

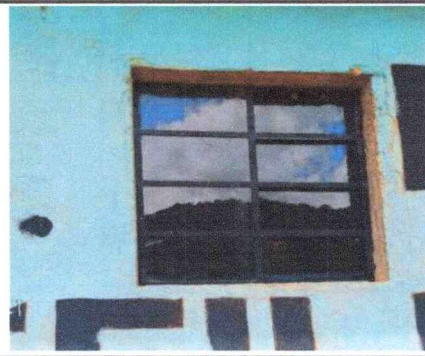
Foto 2: Evidencia del tamaño de las ventanas de prepa 3. Medidas que evitan la claridad dentro del salón de clases.

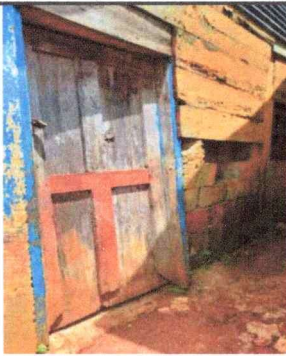
Foto 3: El salon de 4° primaria, necesita cambio total de toda su estructura física, actualmente cuenta con cinco hileras de bloc, y el complemento de madera. El block se encuentra agrietado en los cuatro lados del salón.

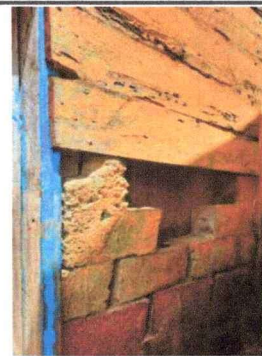
Foto 4: Evidencia de las hileras de block junto con el complemento de madera, que lleva mas de treinta años desde que fue su construcción. Representa un peligro para los educandos porque la estructura se mueve

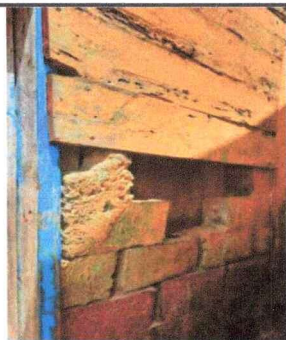
Foto 5: Otro ángulo de como se encuentra actualmente la estructura física del aula de cuarto primaria.

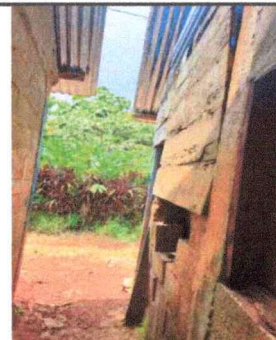
Foto 6: Podemos observar que las tablas se cayeron por el mal estado en que se encuentran.

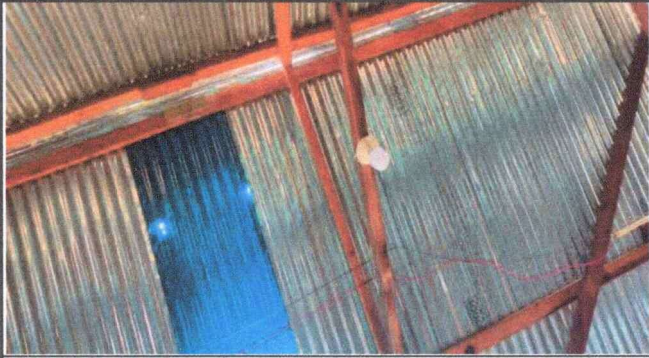
Foto 1: Actualmente cuenta con una única bombilla cada salón, esta no ilumina de buena manera los salones por lo que requerimos cambio de bombilla por una que tenga más potencia.

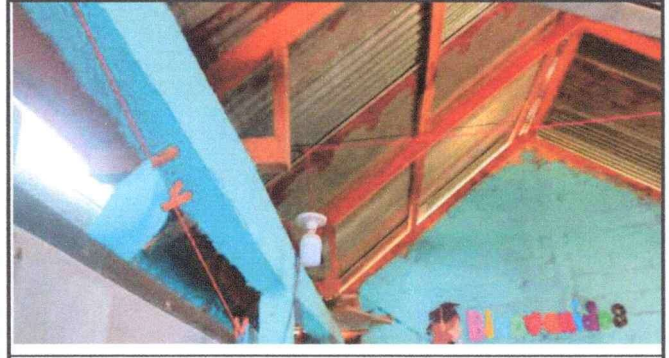
Foto 2: Bombilla que se encuentra en el aula de preprimaria, presenta escasa iluminación en días lluviosos.

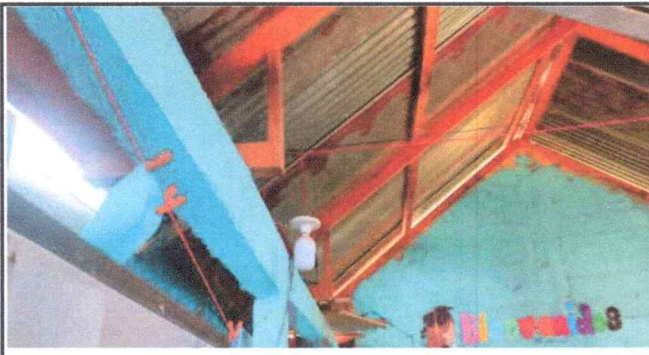
Foto 3: Bombilla dentro del salón de prepa 3. Requiere cambio por una de más potencia.

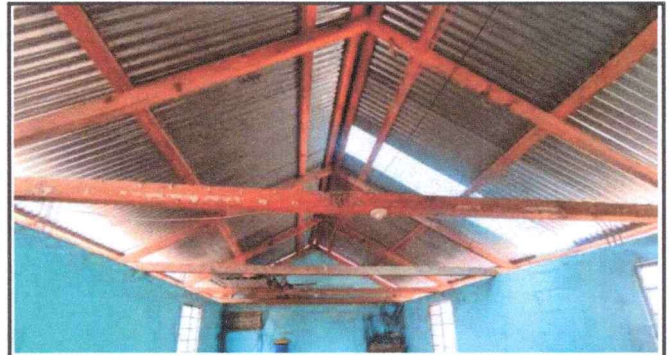
Foto 4: Bombilla en el salón de sexto primaria, requiere cambio por una más potente.

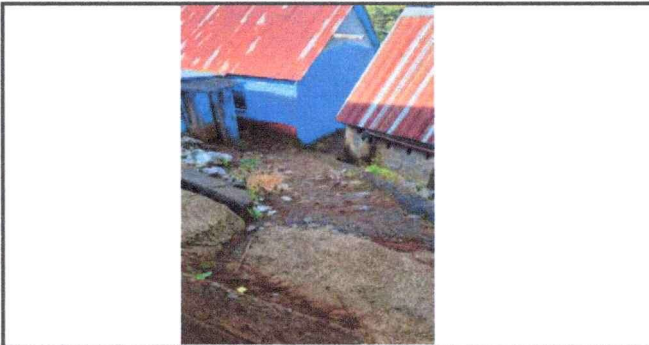
Foto 5: Estado actual de las gradas que conecta el módulo I con la cocina, representando un peligro para los miembros de la comunidad educativa. No cuentan con los pedales necesarios. En épocas de lluvia representan

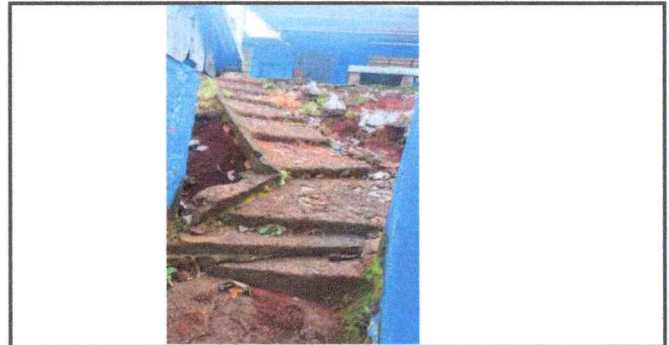
Foto 6: Las gradas que actualmente se utilizan, no presentan las condiciones adecuadas, ya que no cuentan con los pedales que normalmente se utilizan.

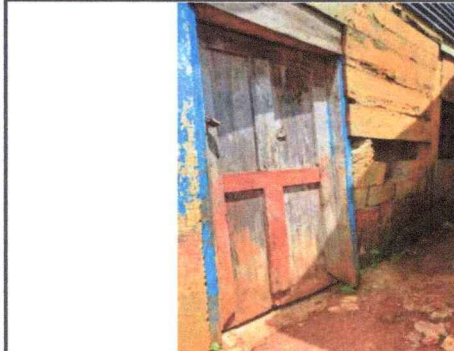
Foto1: El salón de cuarto primaria, actualmente tiene una puerta de madera, como se puede observar se encuentra en malas condiciones por lo que requiere cambio por una de metal.

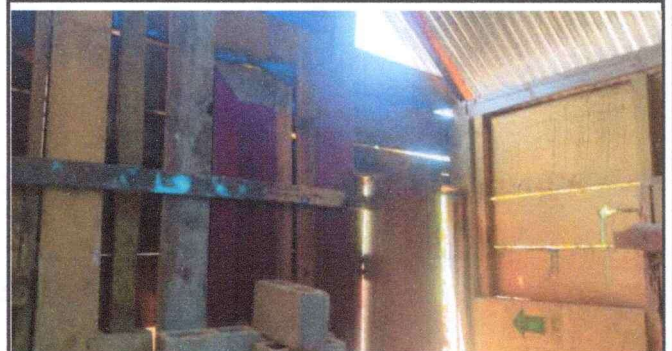
Foto 2: Parte interna donde se observa la puerta en las condiciones.

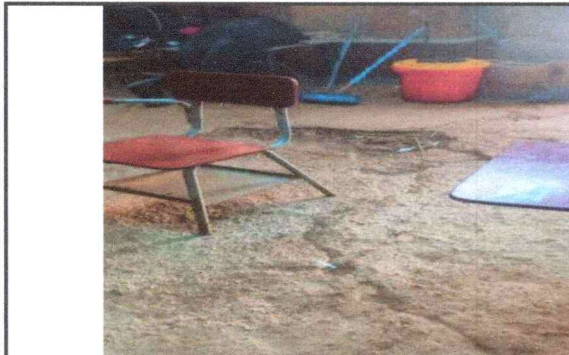
Foto 3: El entortado que actualente tienen los salones de tercero y cuarto primaria, en el módulo I requiere cambio total, ya que se encuentra quebrado en su mayor parte.

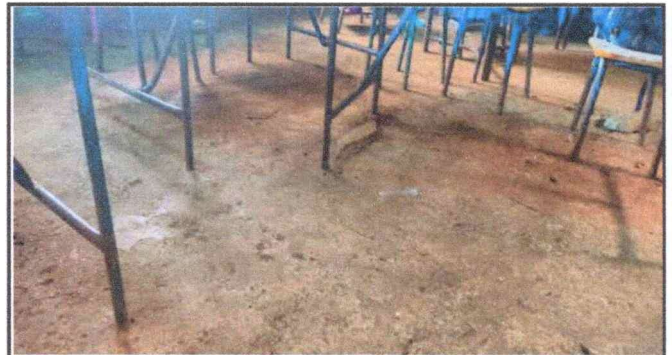
Foto 4: Evidencia del entortado de cemento del salón de tercero primaria.

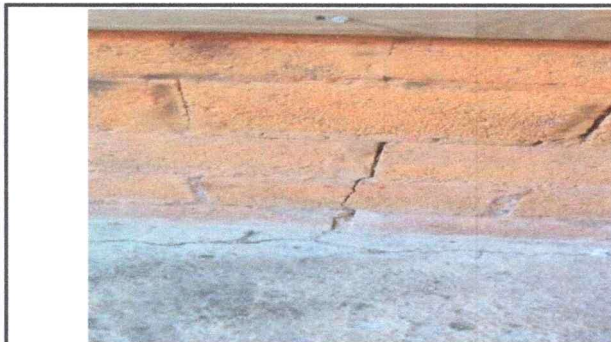
Foto 5: Evidencia del entortado del piso del modulo de tercero y cuarto. Requiere cambio por las malas condiciones en el que se encuentra.

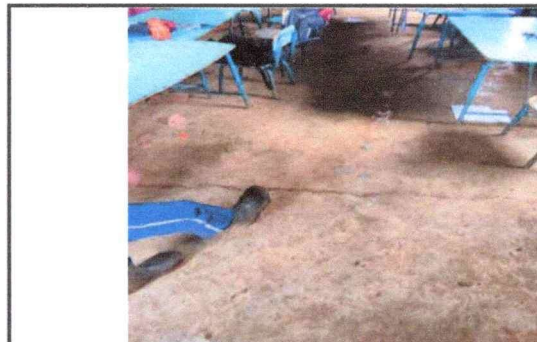
Foto 6: Otros ángulos del entortado de cemento ya deteriorado del salón de tercero primaria.
