REGISTRO FOTOGRÁFICO PROGRAMA DE MANTENIMIENTO DE EDIFICIOS ESCOLARES PÚBLICOS

SITUACIÓN DEFICIENCIAS DETERMINADAS

DEPARTAMENTO:	Alta Verapaz	MUNICIPIO:	San Pedro Carcha
NOMBRE DEL ESTABLECIMIENTO:	EORM	DIRECCIÓN DEL ESTABLECIMIENTO:	Comunidad Esquipulas Ulpan
CÓDIGO DEL ESTABLECIMIENTO:	16-09-0283-43	FECHA:	Mayo 2024

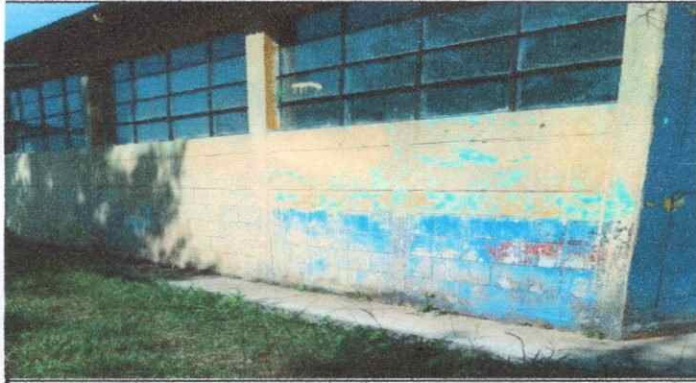
Foto1: Paredes del establecimiento en donde se puede percibir la necesidad de aplicación de pinturas en paredes, ya que hace tiempos no se ha dado mantenimiento.

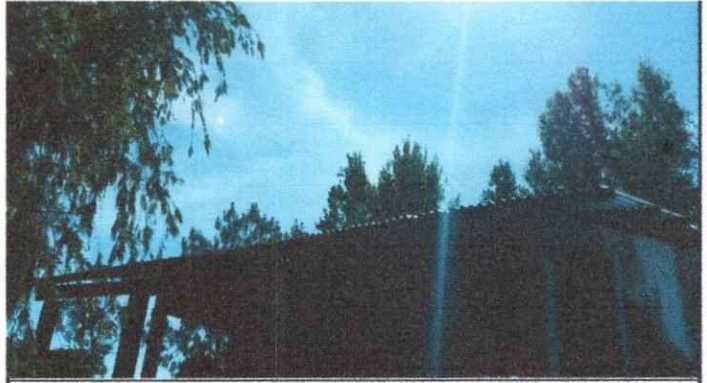
Foto 2: se observa la necesidad a la instalacion de canales troqueladas para la bajada de agua

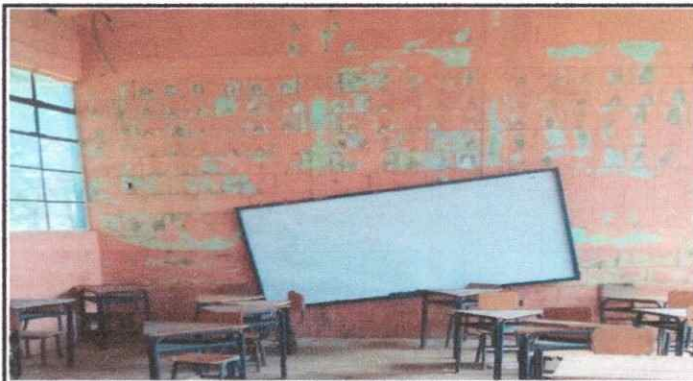
Foto 3: Vista panoramica de la necesidad de aplicacion de pintura en el interior del establecimiento

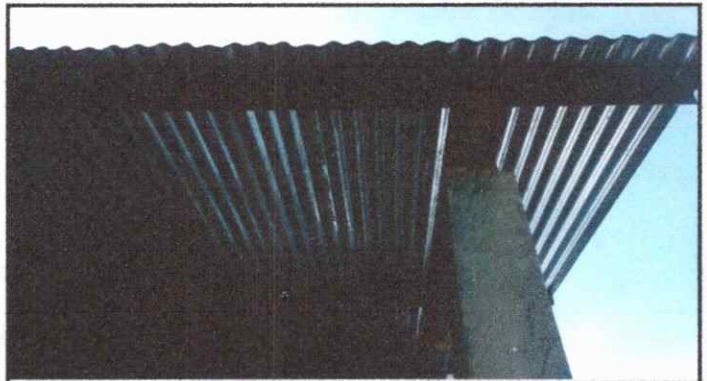
Foto 4: corredor, sustitucion de laminas en mal estado por laminas roquelada

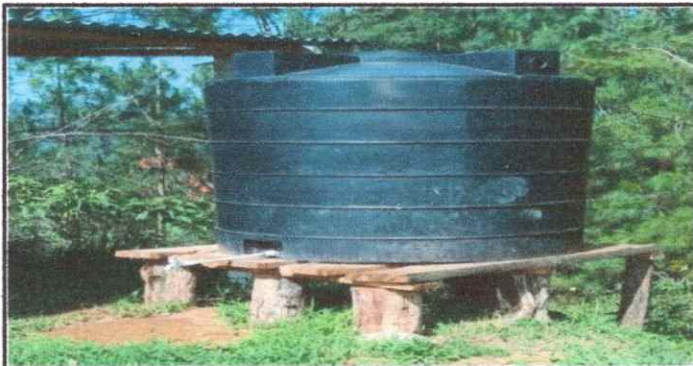
Foto 5: Vista lateral de espacio de recopilacion de agua en donde se puede evidenciar la necesidad de sustitucion de estructura de madera por metal.

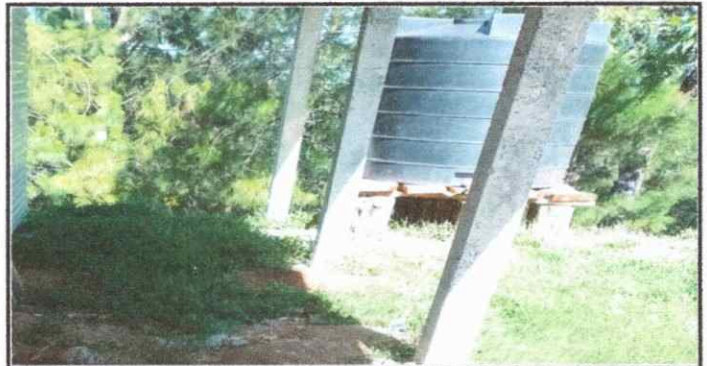
Foto 6: se observa la necesidad de la instalacion de techo con laminas troqueladas 10 pies para cubrir el tinaco de la cocina.

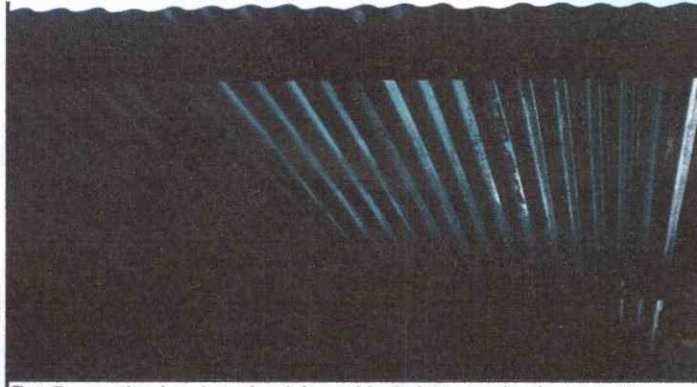
Foto7: sustitucion de techo del establecimiento en donde se puede observar la necesidad de instalacion de laminas troquelada.

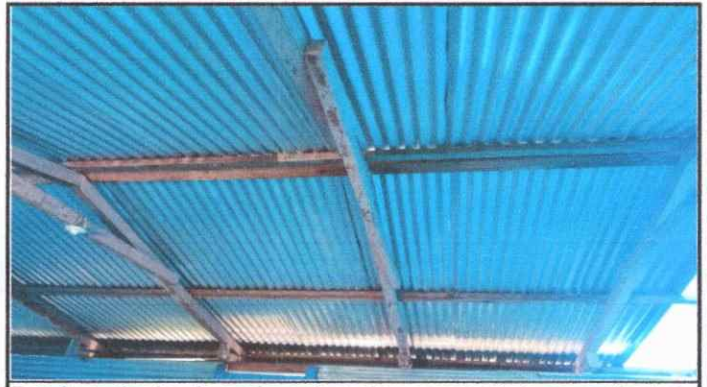
Foto 8: sustitucion de costinera de madera en mal estado por costinera de metal galvanizada del establecimiento.

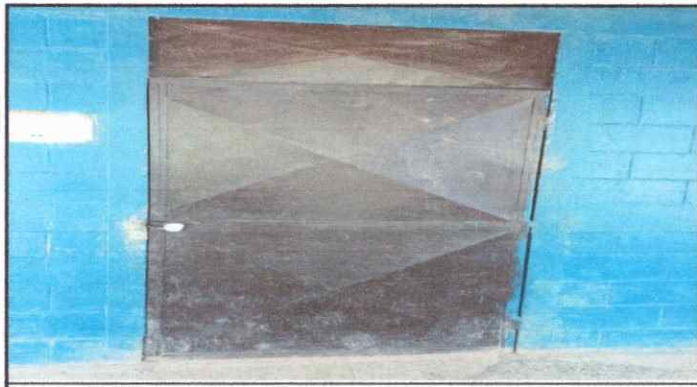
Foto 9: sustitucion de puetas oxidante en mal estado del establecimiento educativo.

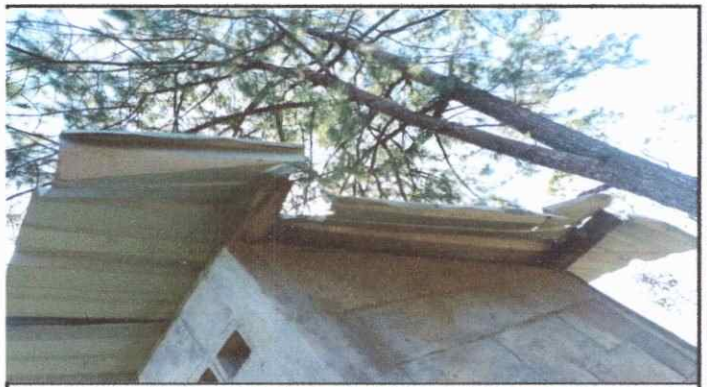
Foto 10: baño, Vista panoramica la sustitucion de laminas en mal estado y la necesidad de instalacion de laminas troquelada.

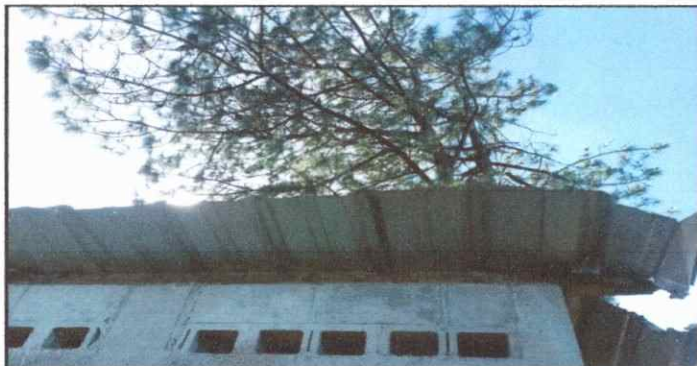
Foto 11: baño, Vista frontal de la sustitucion de costinera de madera en mal estado y la necesidad de instalacin de costanera de metal galvanizado..

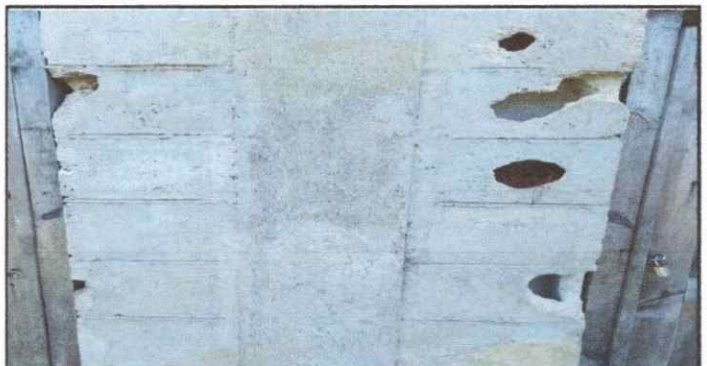
Foto 12: baño, se observa la necesida relleno y de la colocanion de repello.
