SITUACIÓN DEFICIENCIAS DETERMINADAS

DEPARTAMENTO:	ALTA VERAPAZ	MUNICIPIO:	SAN PEDRO CARCHPA
NOMBRE DEL ESTABLECIMIENTO:	EORM CASERIO TONTZUUL CHIOYA	DIRECCIÓN DEL ESTABLECIMIENTO:	ALDEA CHICUXUB CHIAYIN
CÓDIGO DEL ESTABLECIMIENTO:	16-09-0359-43	FECHA:	13/09/2024

DEPARTAMENTO:	Alta Verapaz	MUNICIPIO:	San Pedro Carchá
NOMBRE DEL ESTABLECIMIENTO:	EORM	DIRECCIÓN DEL ESTABLECIMIENTO:	Caserío Tontzuul Chioya
CÓDIGO DEL ESTABLECIMIENTO:	16-09-0359-43	FECHA:	13/09/2024

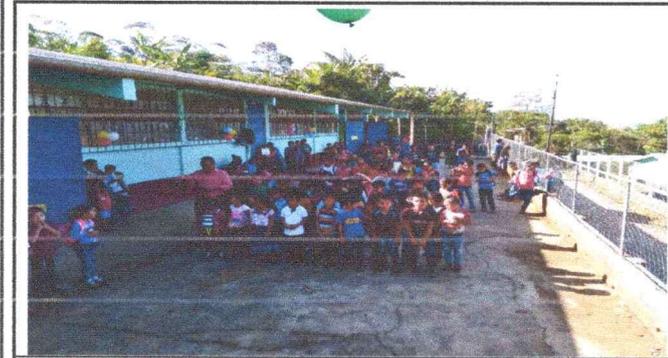
FOTO 7. REPARACION DE PISO DE TORTA DE CEMENTO EN PELIGRO DE HUNDIMIENTO Y COLAPSO DE MURO DE CONTENCIÓN.

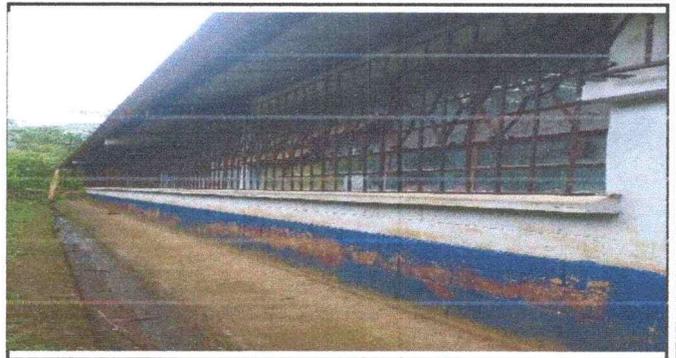
FOTO 8. SUSTITUCION DE PINTURA EN PAREDES DE TODO EL EDIFICIO ESCOLAR Y BALCONES

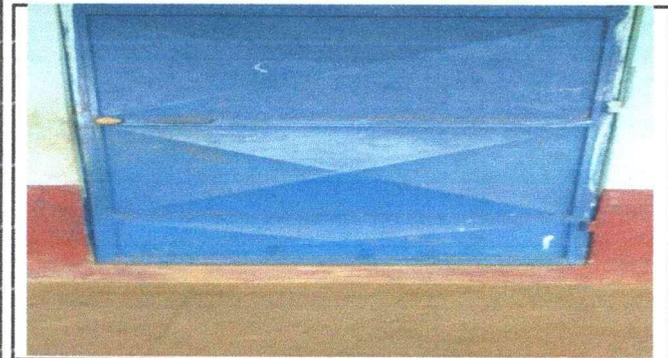
FOTO 9. MANTENIMIENTO DE PUERTAS

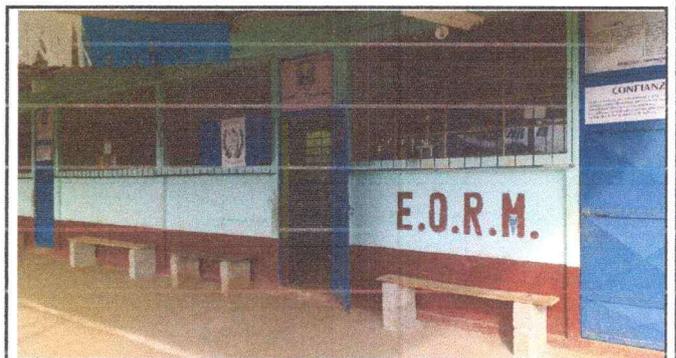
FOTO 10. MANTENIMIENTO DE PUERTAS Y SUSTITUCION DE PISO A CERAMICA

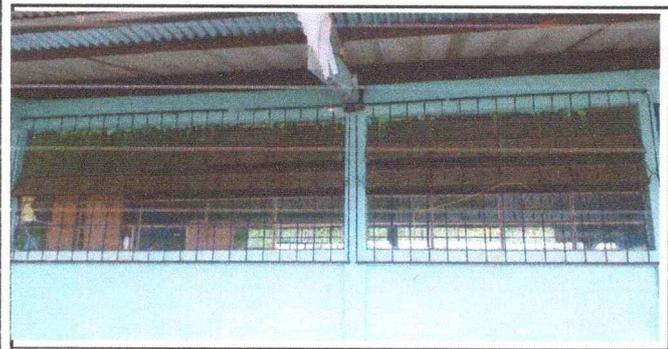
FOTO 11. PINTURA DE PAREDES Y BALCONES

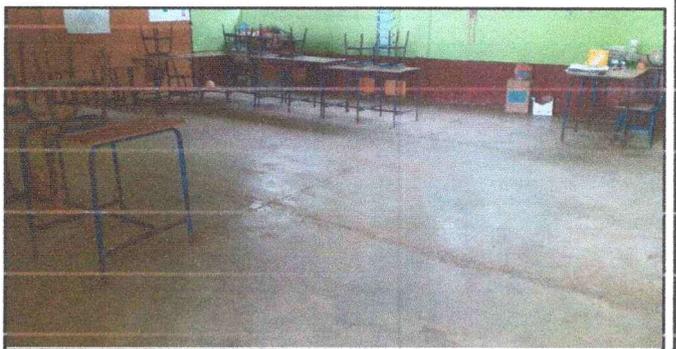
SUSTITUCION DE PISO TORTA DE CEMENTO A PISO CERAMICO

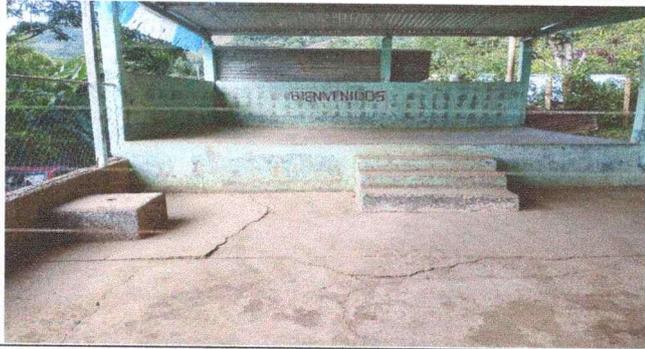
FOTO 1 DE REPARACION DE ESCENARIO POR FISURA EN SU ESTRUCTURA EN PELIBRO DE DESPROMARSE

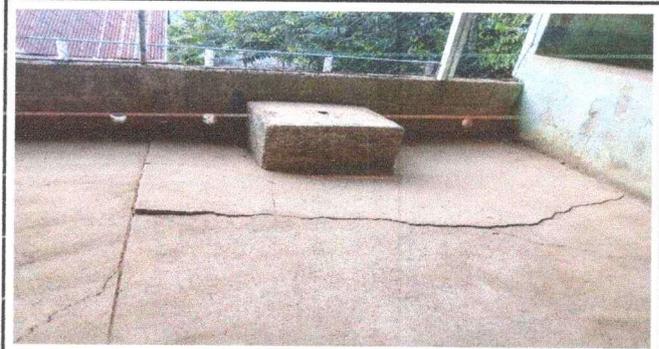
FOTO 2 FRENTE DEL ESCENARIO POR DONDE EL PATIO SE COLOCARA DOS COLUMNAS DE SOPORTE

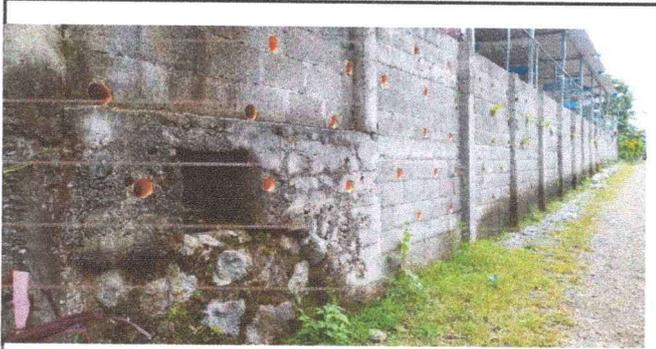
FOTO 3. COLOCACION DE DOS COLUMNAS DE SOPORTE DE TRES METROS DE ALTURA PARA EVITAR EL COLAPSO DEL MURO DE CONTENCIÓN .

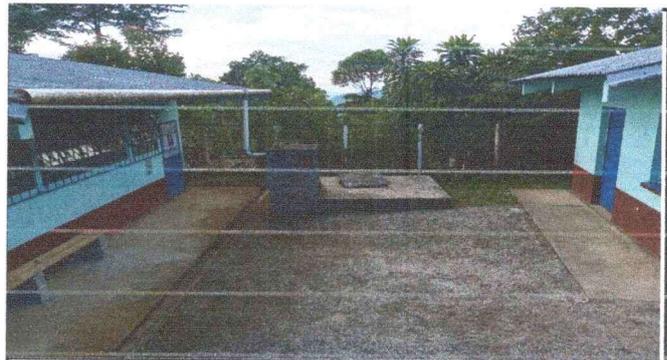
FOTO 4 ENTECHADO DEL CORREDOR DE AULAS

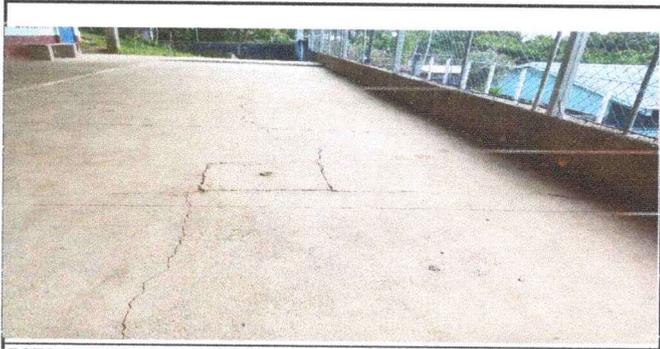
FOTO 5. REPARACION DE PIZO CON TORTA DE CEMENTO EN EL AREA DEL CORREDOR YA QUE PRESENTA GRITAS EN SU MAGNITUD
