### REGISTRO FOTOGRÁFICO PROGRAMA DE MANTENIMIENTO DE EDIFICIOS ESCOLARES PÚBLICOS

PRA-FOR-123  
Versión 1

DEPARTAMENTO:	ALTA VERAPAZ	MUNICIPIO:	San Pedro Carchá
NOMBRE DEL ESTABLECIMIENTO:	EOUM Profesora Marcela Lucila Flores de Leonardo	DIRECCIÓN DEL ESTABLECIMIENTO:	2a. Calle final zona 5
CÓDIGO DEL ESTABLECIMIENTO:	16-09-0602-43	FECHA:	Mayo, 2024

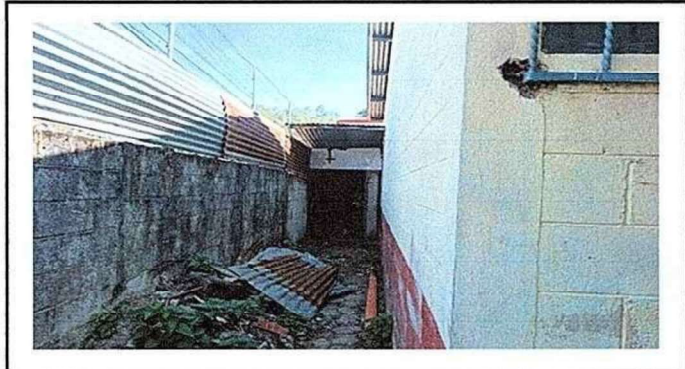
Foto 1: espacio lleno de monte y se le colocará concreto

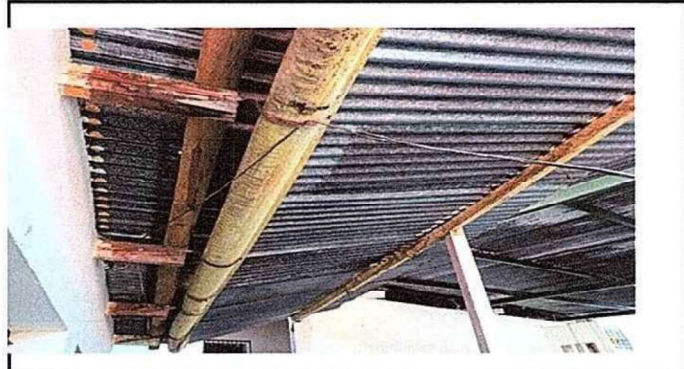
Foto 2: techo en deterioro, los canales en mal estado, entra agua en todos lados

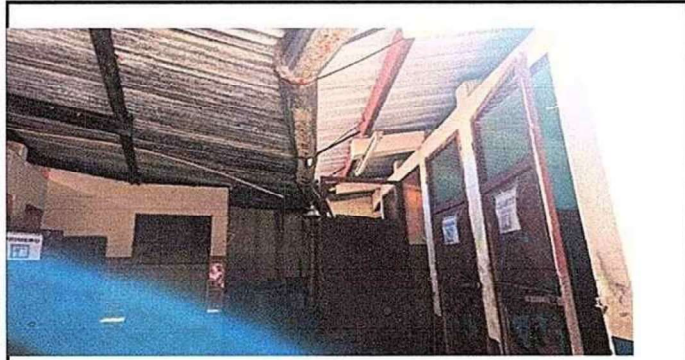
Foto 3: en esta imagen también se observa el techo y los canales en mal estado

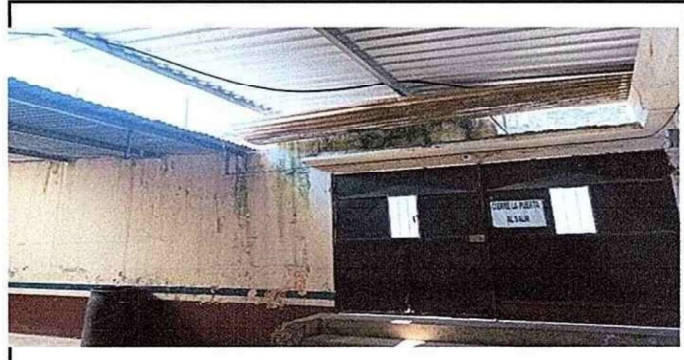
Foto 4: la puerta y el techo en esta entrada están muy deteriorados, el agua se corre directamente hacia el corredor

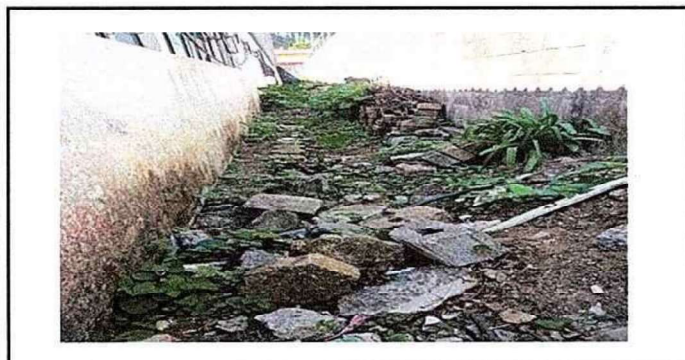
Foto 5: En este espacio es necesario colocar concreto para evitar que hayan bichos.

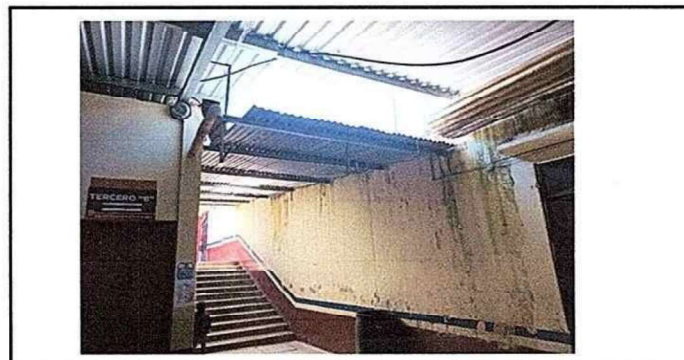
Foto 6: este entechado hay que cambiar, puesto que el agua se derrama en la entrada de las aulas por estar muy bajo.

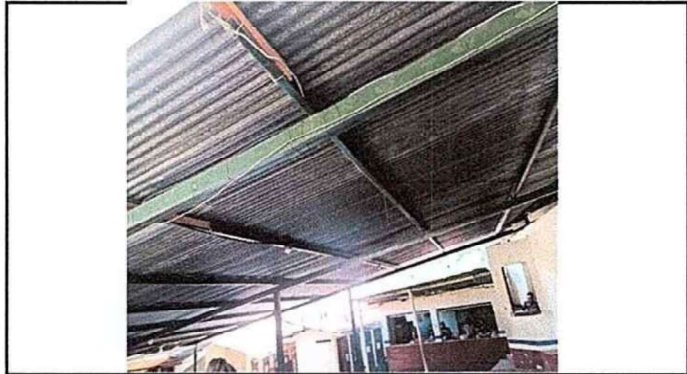
Foto 1: Techo de escenario en deterioro, hay goteros en todas partes y están muy oxidadas las costaneras.

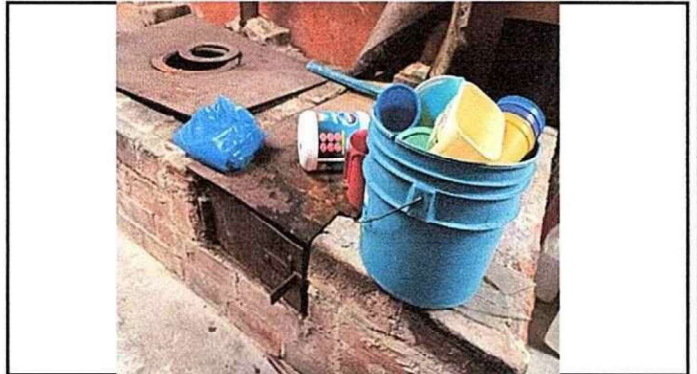
Foto 2: Son 3 planchas en mal estado y están muy bajas.

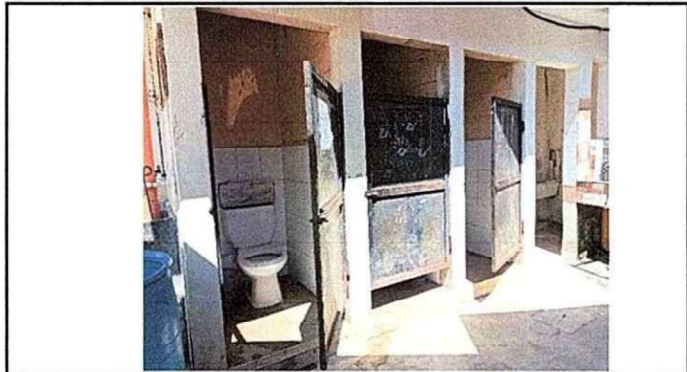
Foto 3: en los 3 sanitarios hay que cambiar los accesorios y las 3 puertas no se cierran bien.

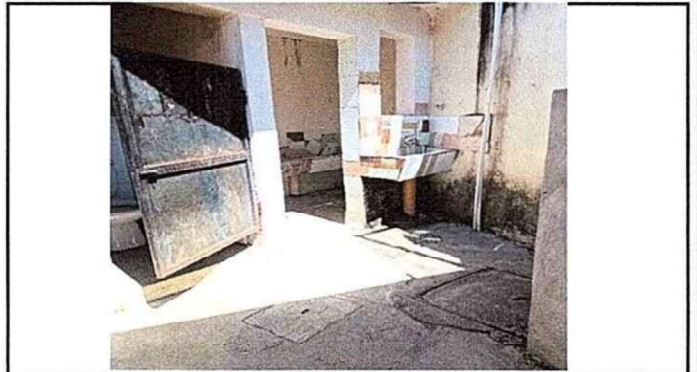
Foto 4: el mingitorio no tiene puerta y es necesario colocarla.

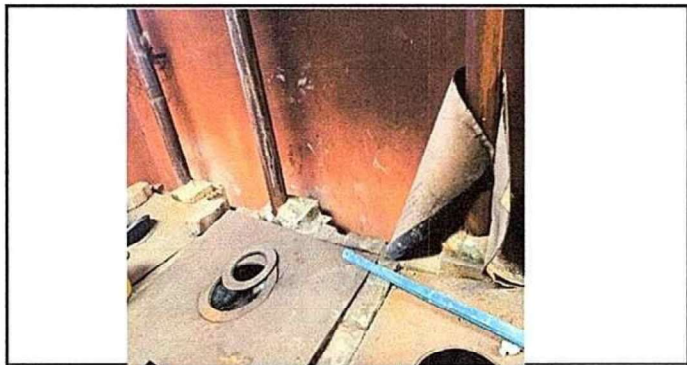
Foto 5: Las 3 chimeneas están en mal estado

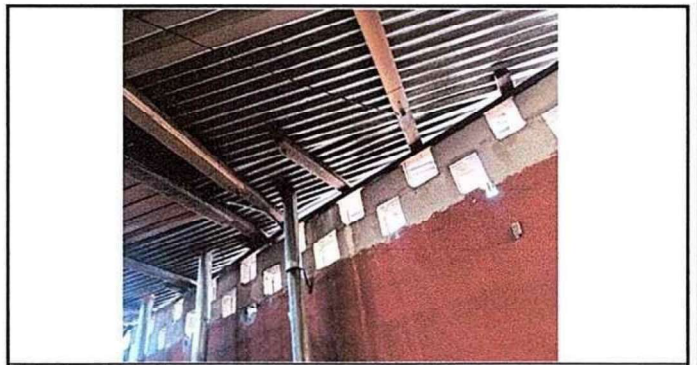
Foto 6: entechado en mal estado
