SITUACIÓN DEFICIENCIAS DETERMINADAS PREVIO DURANTE POSTERIOR

DEPARTAMENTO:	Alta Verapaz	MUNICIPIO:	San Pedro Carchá, A.V.
NOMBRE DEL ESTABLECIMIENTO:	Escuela	DIRECCIÓN DEL ESTABLECIMIENTO:	Aldea Sehubub, San Pedro Carchá, A.V.
CÓDIGO DEL ESTABLECIMIENTO:	16-09-0649-43	FECHA:	5 de Septiembre de 2024

REGISTRO FOTOGRÁFICO

PROGRAMA DE MANTENIMIENTO DE EDIFICIOS ESCOLARES PÚBLICOS

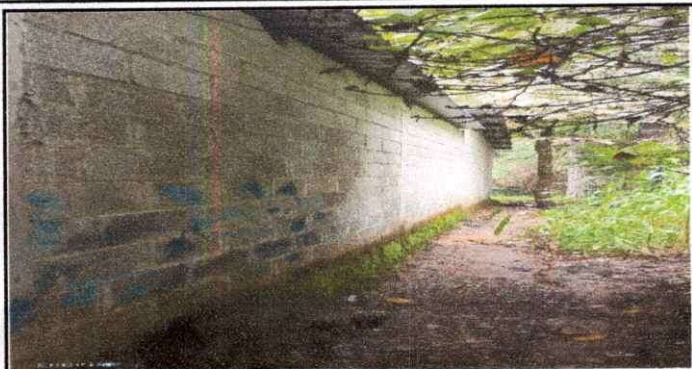
Foto 1: Parte de atrás del Modulo 1. Se observa que muestra humedad, debido a las constantes lluvias.

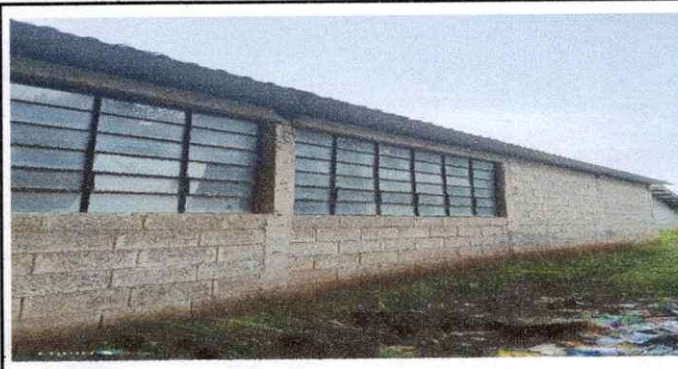
Foto 2: Parte lateral derecho Modulo 1. Se observa la acumulación de humedad, la cual afecta los materiales internos de las aulas.

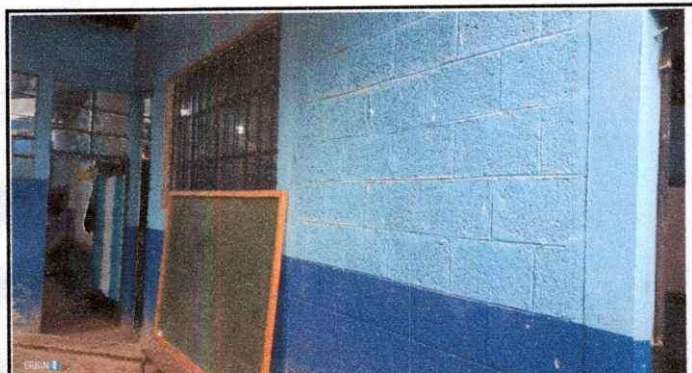
Foto 3: Parte Frontal del Modulo 1. El modulo tiene un aproximado de diez años de construcción. No cuenta con repello en ninguna de sus paredes, lo cual se afecta por la humedad de la lluvia.

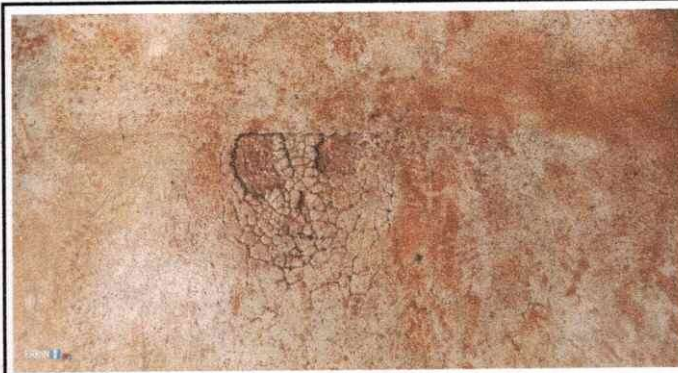
Foto 4: Piso pasillo Modulo 1. Se logra observar que debido al ingreso de las lluvias a afectado el piso, dando lugar a la perdida del alisado.

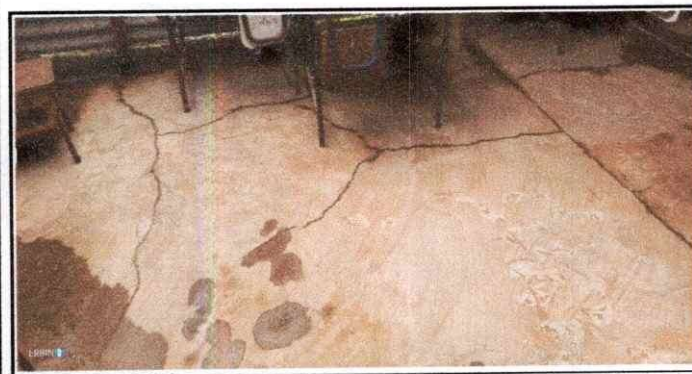
Foto 5: Aula 1 del modulo 1, Se puede observar el agrietamiento del entortado debido al mal estado del suelo por el ingreso de lluvias.

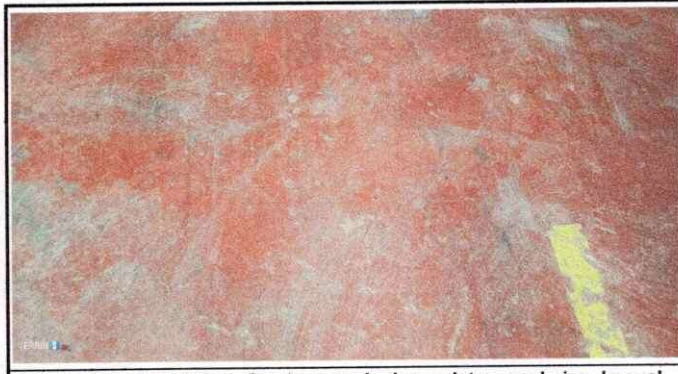
Foto 6: Aula 2 Modulo 1, Se observa el micro grietas en el piso, lo cual como resultado se tendra el levantamiento del mismo.

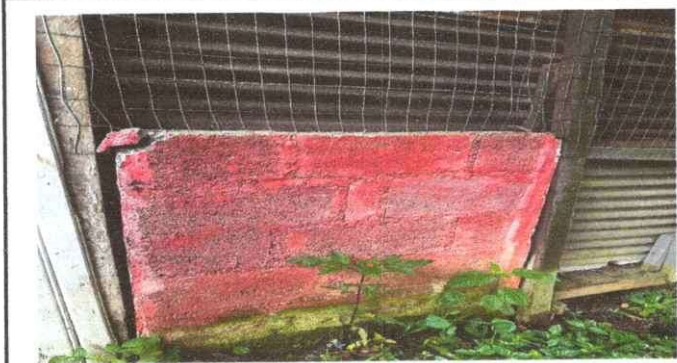
Foto1: Muro perimetral Modulo 1. Se cuenta con un muro perimetral en mal estado e incompleto en algunas partes.

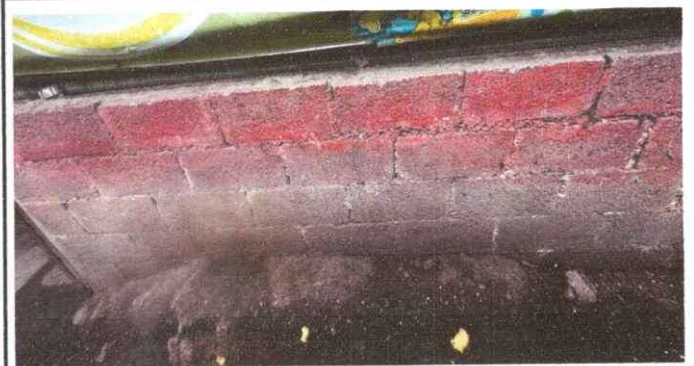
Foto 2: Muro perimetral modulo 1. Se observa que el muro perimetral no cuenta con repello por lo cual ingresa la humedad y en invierno se inundan las clases.

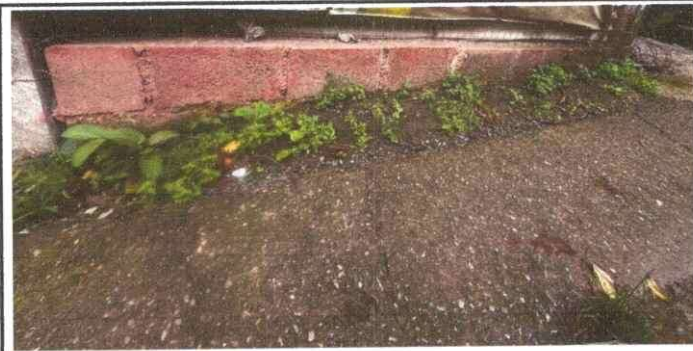
Foto 3: Muro perimetral Modulo 1. Solo se logro en la parte izquierda levantar la zapata y dos hiladas de block lo cual deja vulnerable el establecimiento, ante cualquier acto de delincuencia.

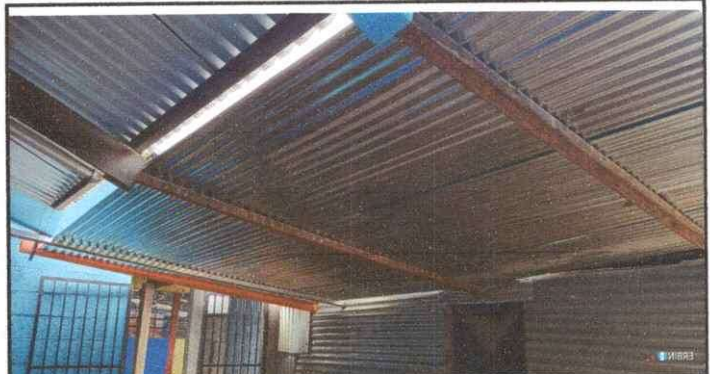
Foto 4: Estructura techo modulo 1. Se observa que el techo no esta totalmente asegurado ya las costaderas solo estan sujetas con alambre y las laminas sin atornillar.

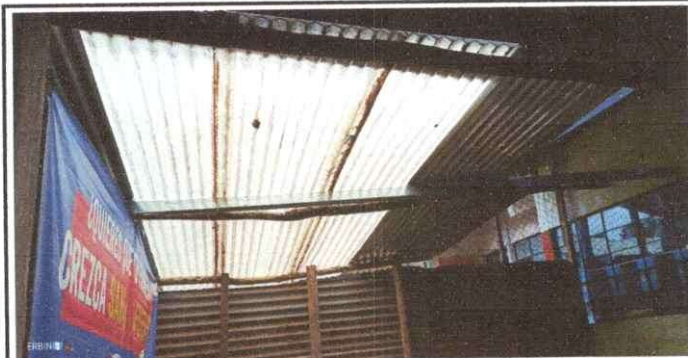
Foto 5: Estructura techo modulo 1: No se cuenta con una estructura formal, esta sujeto con palos, los cuales se encuentran en mal estado y sujeto solo con alambre de amarre.

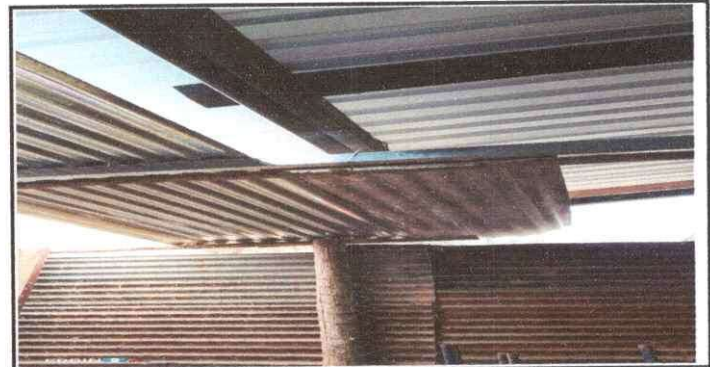
Foto 6: Estructura techo modulo 1. Se observa que solo hay una costadera sujetando las laminas y la cual esta sujeto con alambre de amarre.

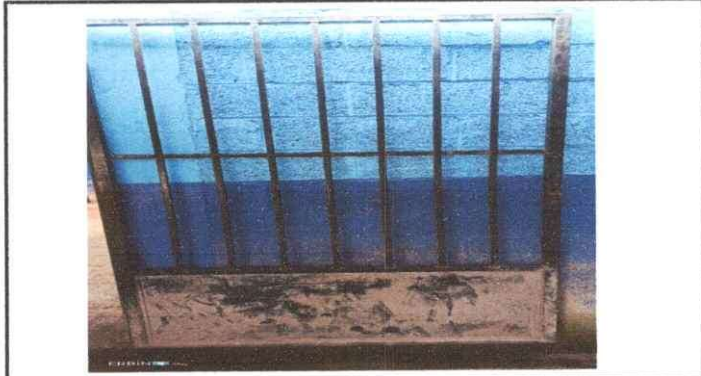
Foto 1: Porton principal. Se observa el mal estado del porton que por las constantes lluvias se ha oxidado, por lo cual es necesario el cambio de planchas de metal.

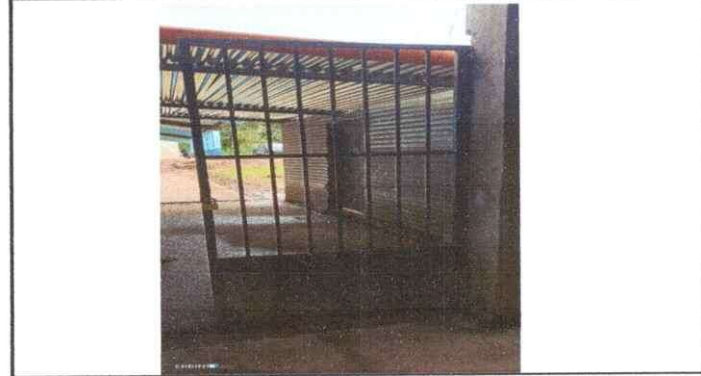
Foto 2: Porton Principal. Se observa que es necesario la modificación y mantenimiento de porton debido a que no se puede abrir en su totalidad de un lado debido a su altura con el techo.

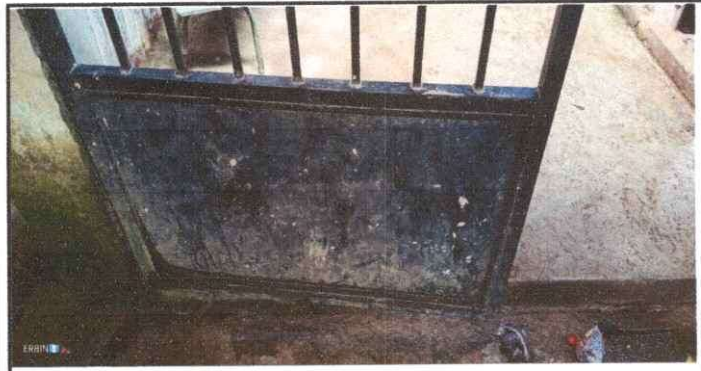
Foto 3: Porton principal, Se observa que es necesario de nuevo repintar el porton por el mal estado en que se encuentra.

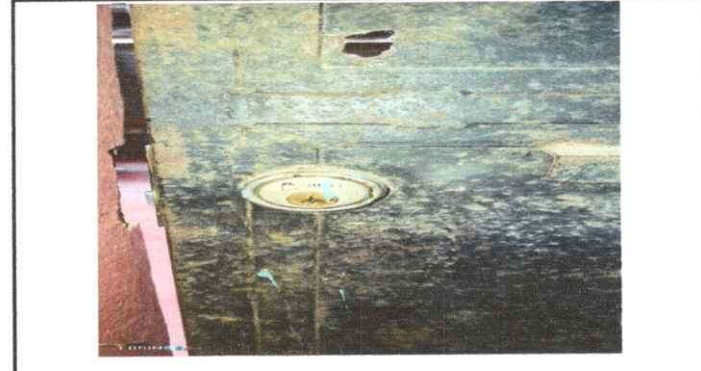
Foto 4: Chapa aula 1, Debido a la antigüedad de las puertas, es necesario el cambio de la chapa, ya que no se cuenta con llave.

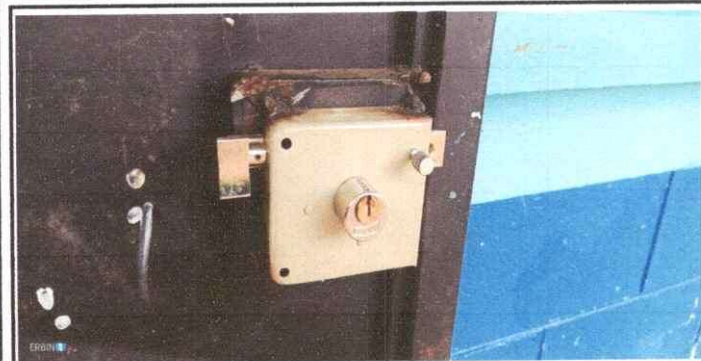
Foto 5: Chapa 1 Modulo 2. Se observa el mal estado de la chapa ya que no abre con la llave.

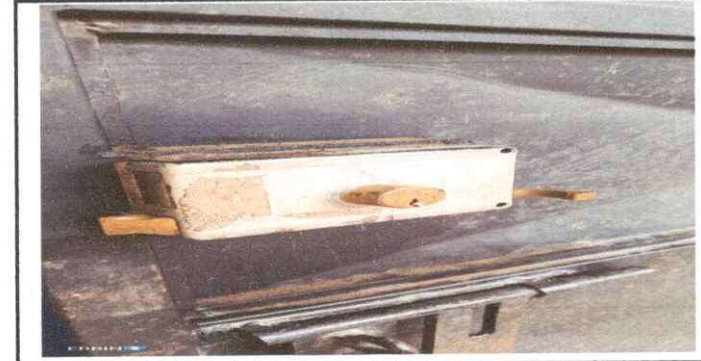
Foto 6: Chapa 2 Modulo 2. Se observa el mal estado de la chapa la cual no sirve el tope de la chapa.

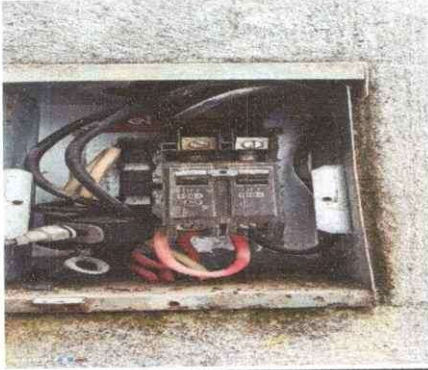
Foto 1: RH. La caja principal de energía eléctrica está llena de sarro y mal estado.

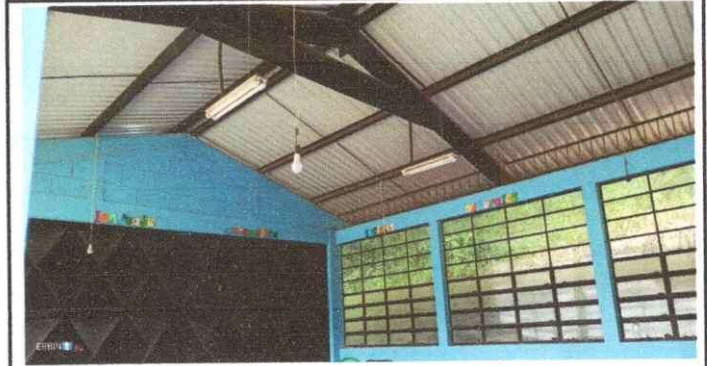
Foto 2: Modulo 2. No funcionan las lámparas de este modulo.

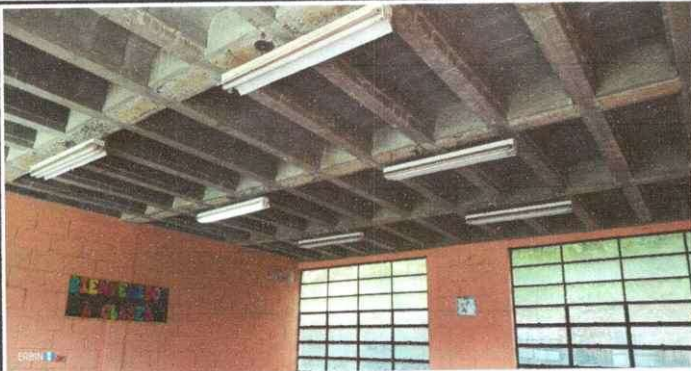
Foto 3: Iluminación del modulo 3, no funcionan al igual que los tomacorrientes, por lo cual se debe cambiar las líneas principales.

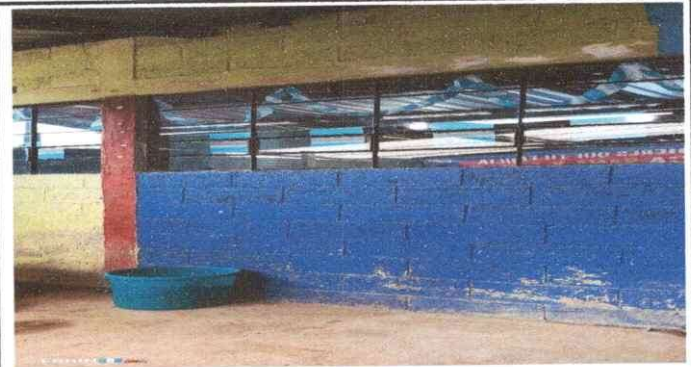
Foto 4: Pintura Muero Modulo 1. Se observa que no se ha culminado de pintar las aulas.

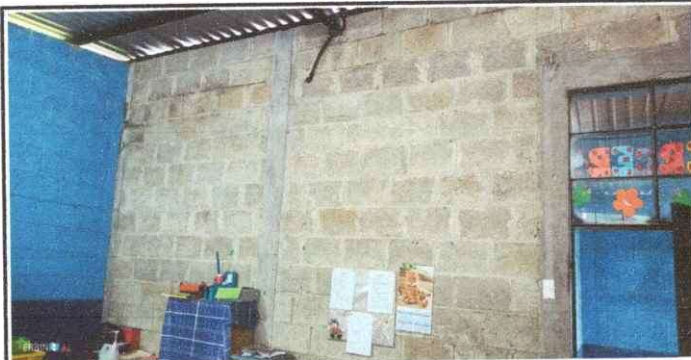
Foto 5: Hay paredes de aulas del modulo 1 que no se han culminado terminar de pintar y las paredes pintadas ya muestran desgaste

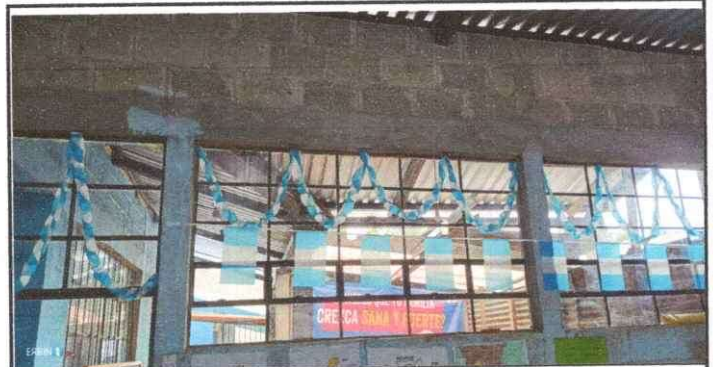
Foto 6: Aulas del modulo 2. No están totalmente pintadas ni repelladas.
