**REGISTRO FOTOGRÁFICO
PROGRAMA DE MANTENIMIENTO DE EDIFICIOS ESCOLARES PÚBLICOS**

Ministerio de Educación
GUATEMALA

DEPARTAMENTO:	ALTA VERAPAZ	MUNICIPIO:	SAN PEDRO CARCHÁ
NOMBRE DEL ESTABLECIMIENTO:	ESCUELA OFICIAL RURAL MIXTA	DIRECCIÓN DEL ESTABLECIMIENTO:	ALDEA CHAJIXIM
CÓDIGO DEL ESTABLECIMIENTO:	16-09-0682-43	FECHA:	1/09/2024

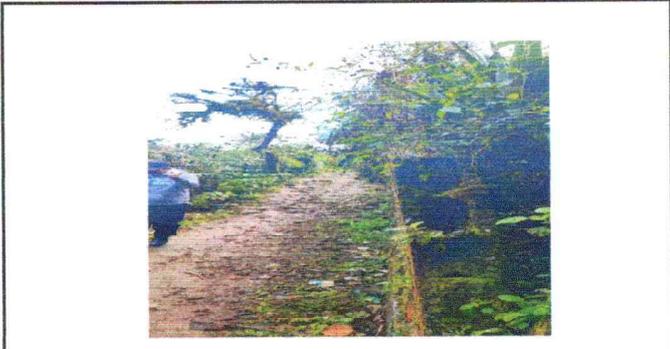
Foto 1: Se observa el mal estado del muro de contención, esta para derrumbarse en su totalidad

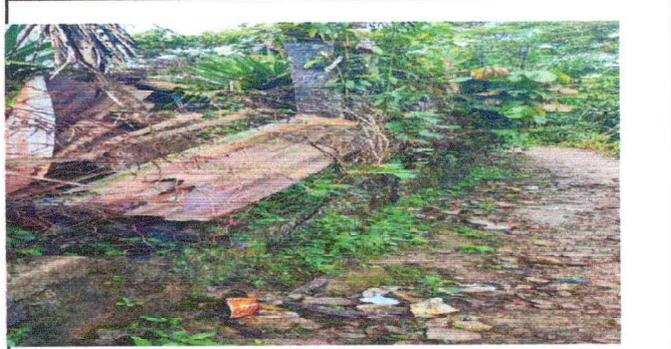
Foto 2: Muro de contención colapsado, corren peligro los niños de caerse sobre la calle.

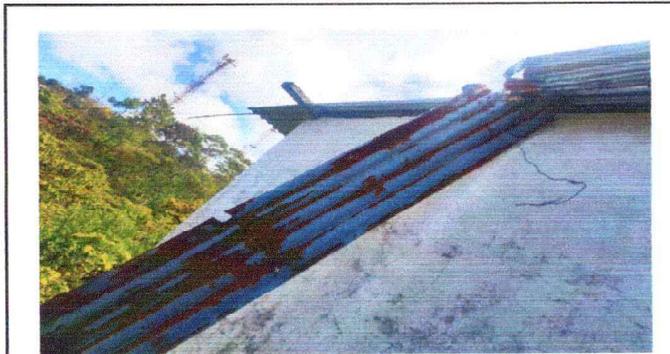
Foto 3: Se observa el desprendimiento de las láminas del aula del módulo tres, corriendo peligro de desprendimiento en su totalidad.

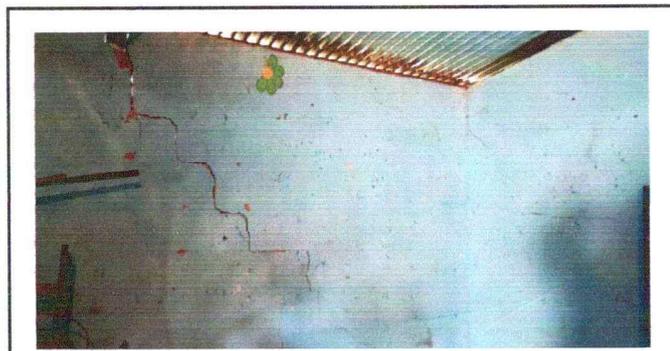
Foto 5: Se observa en el aula módulo 3, paredes rajadas por fenómenos naturales, humedad en las paredes.

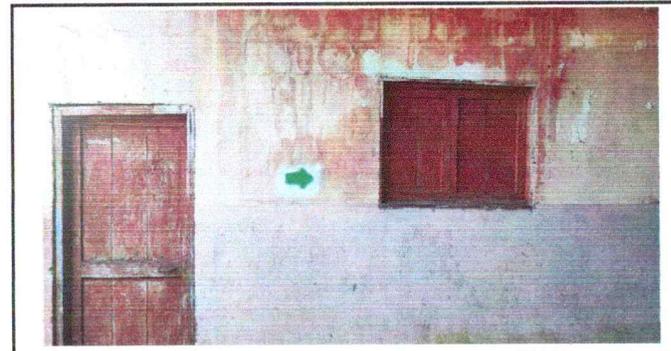
Foto 6: Se observa módulo 3, puertas y ventanas en mal estado, no teniendo una buena ventilación cruzada.
