SITUACIÓN DEFICIENCIAS DETERMINADAS PREVIO DURANTE POSTERIOR

| DEPARTAMENTO: | Alta Verapaz | MUNICIPIO: | San Pedro Carcha |
| NOMBRE DEL ESTABLECIMIENTO: | EORM | DIRECCIÓN DEL ESTABLECIMIENTO: | Aldea Sejol Xalcata |
| CÓDIGO DEL ESTABLECIMIENTO: | 16-09-6723-43 | FECHA: | 30/07/2024 |

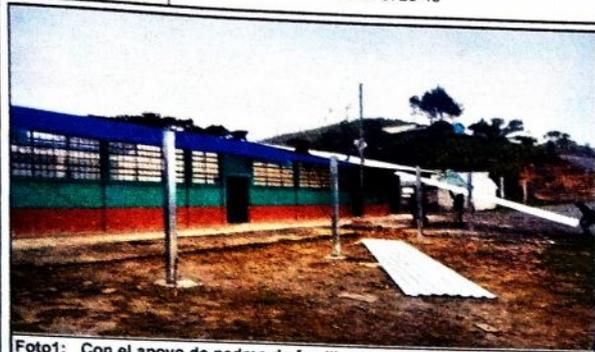
Foto 1: Con el apoyo de padres de familia se muestra el avance del entechado del Modulo 1.

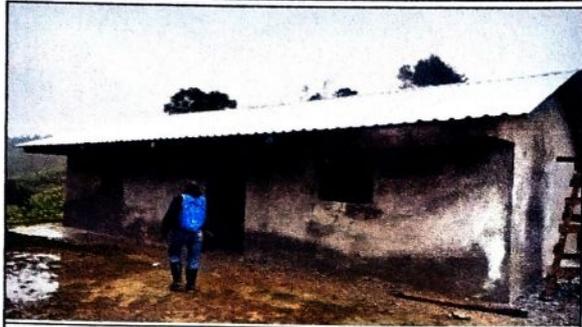
Foto 2: Se evidencia la Sustitucion de laminas y capotes, modulo 2.

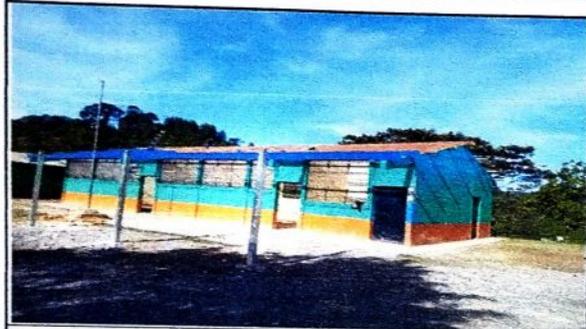
Foto 3: Se observa el lijado y pintura de la estructura de metal. Modulo 1

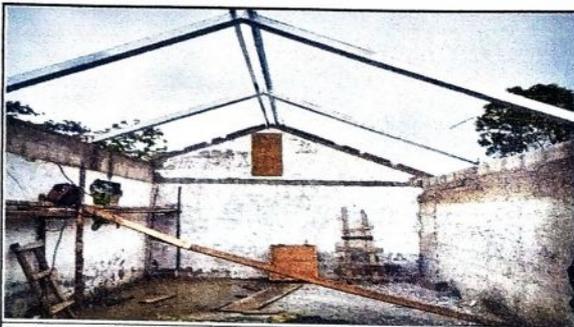
Foto 4: En esta fotografia se muestra la colocacion de la estructura de metal, Modulo 2

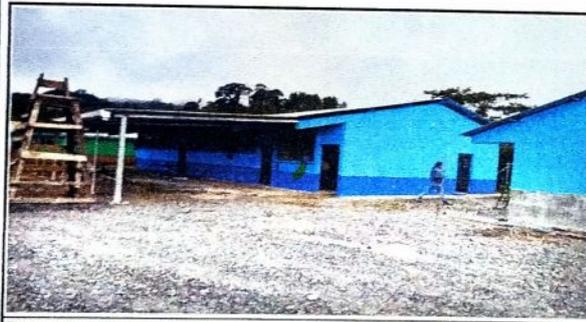
Foto 5: Se observa la colocacion de canales y bajadas de agua pluviual. Modulo 1

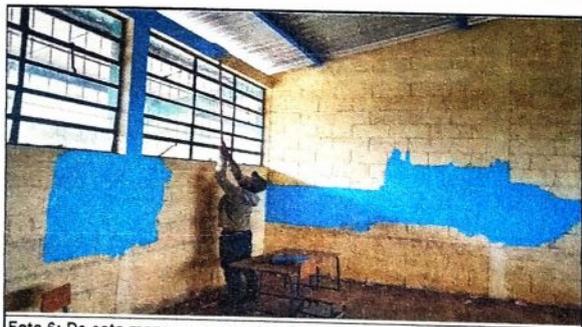
Foto 6: De esta manera se muestra el avance de aplicacion de pintura en paredes interiores. Modulo 1.

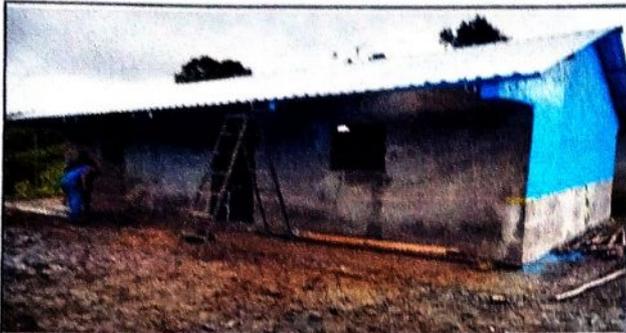
Foto 7: En esta fotografía se ve el avance de aplicación de pintura en paredes exteriores. Modulo 2.

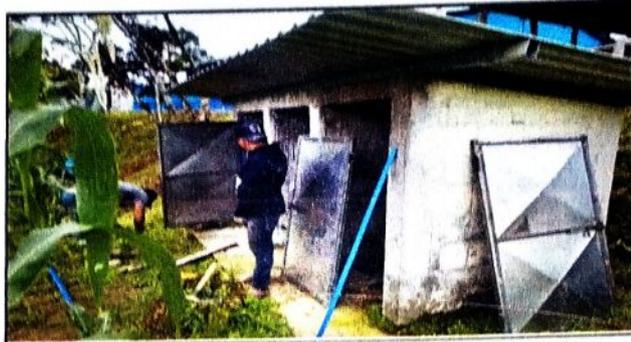
Foto 8: Se identifica el avance de la sustitución de laminas, soporte y puertas del servicio sanitario.

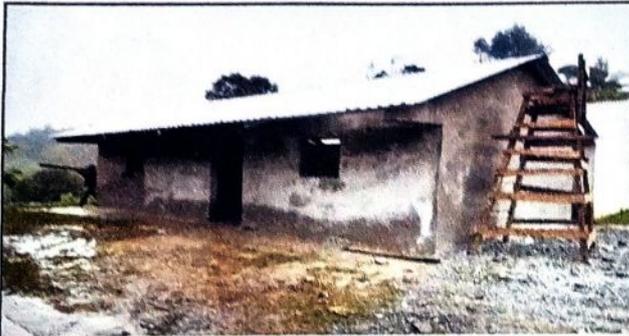
Foto 9: Se ve el proceso de sustitucion de puerta. Modulo 2

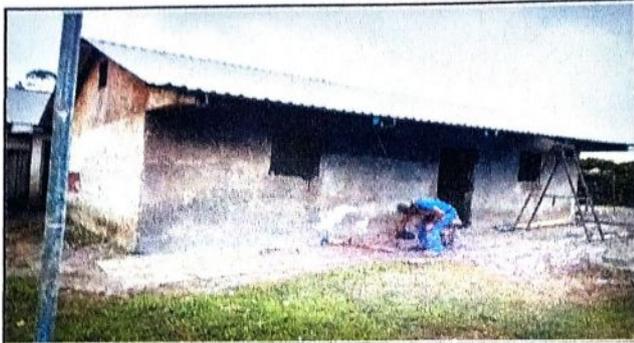
Foto 10: avance de la sustitucion de las ventanas. Modulo 2

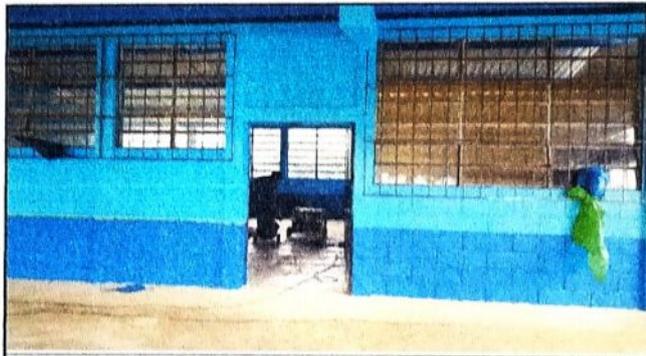
Foto 12: En esta fotografia se ve el lijado de las puertas antes de la aplicacion de pintura.
