**REGISTRO FOTOGRÁFICO
PROGRAMA DE MANTENIMIENTO DE EDIFICIOS ESCOLARES PÚBLICOS**

Ministerio de Educación
Guatemala

DEPARTAMENTO:	ALTA VERAPAZ	MUNICIPIO:	SAN JUAN CHAMELCO
NOMBRE DEL ESTABLECIMIENTO:	EORM	DIRECCIÓN DEL ESTABLECIMIENTO:	CASERIO SAN JOSE CHIRRECORAL
CÓDIGO DEL ESTABLECIMIENTO:	16-10-0025-43	FECHA:	15/04/2024

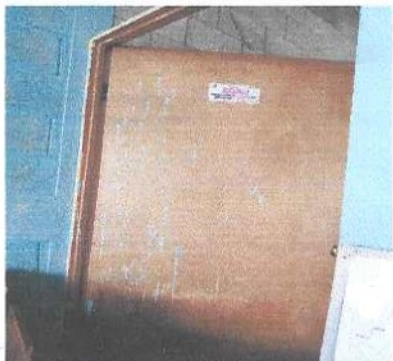
Foto 1: Esta puerta esta deteriorado, esta ubicada en Direccion

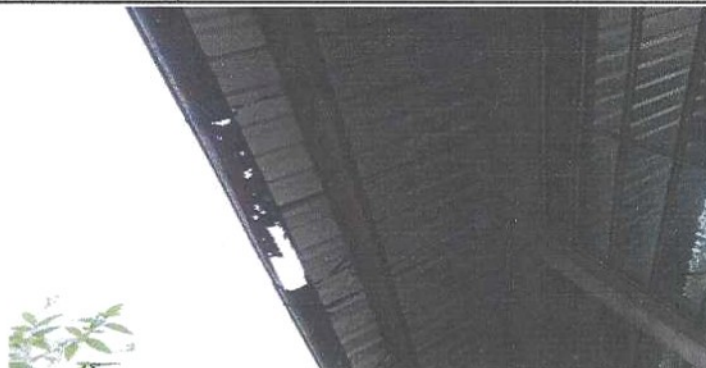
Foto 2: como se puede observar las canaletas esta oxidado y rotas parte de atrás y cunetas en mal estado

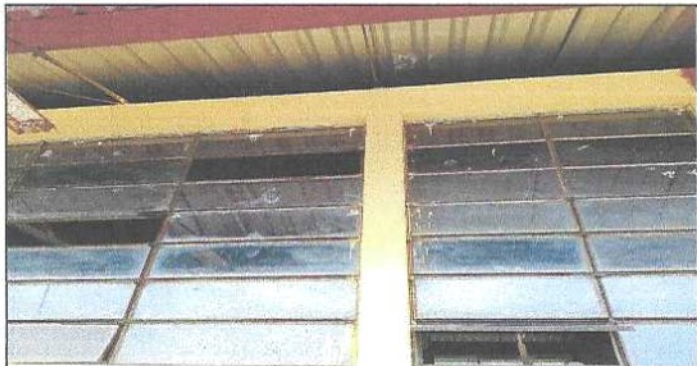
Foto 3: Las ventanas ya no tiene vidrios y necesitamos mantenimiento de las ventanas

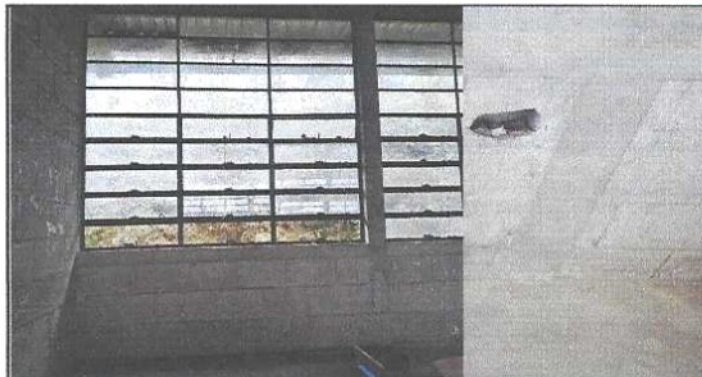
Foto 4: observamos de la parte de atrás del aula de primer grado las ventanas sin vidrios, paredes rotos

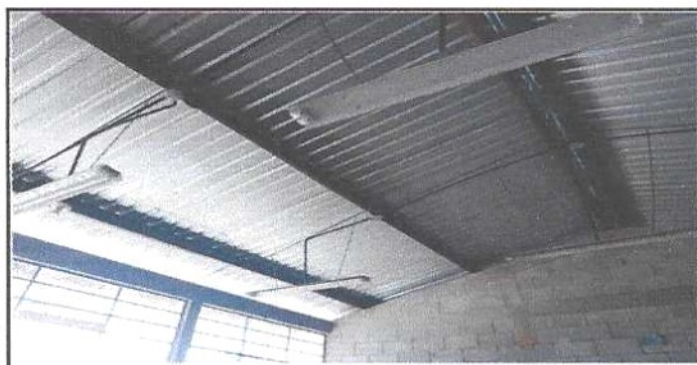
Foto 5: en todas las aulas las cinco lamparas estan quebradas y oxidados el metal

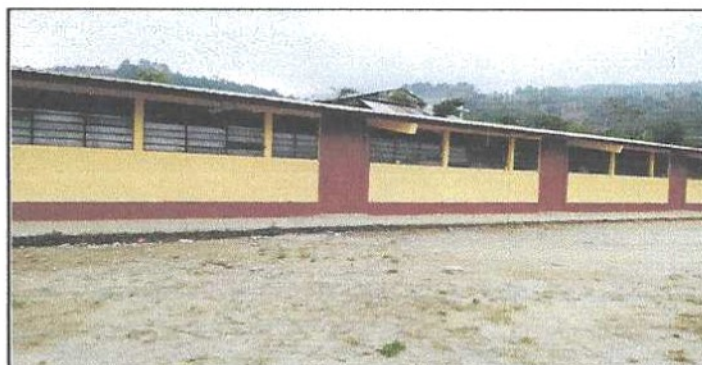
Foto 6: como se puede observar los vidrios se necesita mantenimiento, quebradas ,laminas sin canaletas, paredes deterioradas
