REGISTRO FOTOGRÁFICO PROGRAMA DE MANTENIMIENTO DE EDIFICIOS ESCOLARES PÚBLICOS

DEPARTAMENTO:	ALTA VERAPAZ	MUNICIPIO:	SAN JUAN CHAMELCO
NOMBRE DEL ESTABLECIMIENTO:	INEB DE TELESECUNDARIA	DIRECCIÓN DEL ESTABLECIMIENTO:	ALDEA CAMPAT
CÓDIGO DEL ESTABLECIMIENTO:	16-10-0031-45	FECHA:	2/09/2024

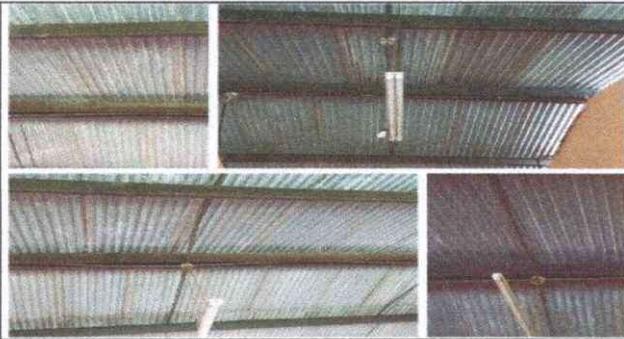
Foto 1: Se observa el deterioro del soporte de metal, presentando oxidados en la estructura metálica en todo el edificio escolar. Módulo 1

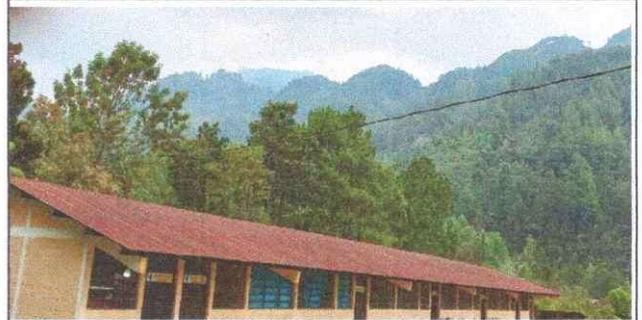
Foto 2: Se observa el deterioro de las láminas en todo el Edificio Escolar, Módulo 1

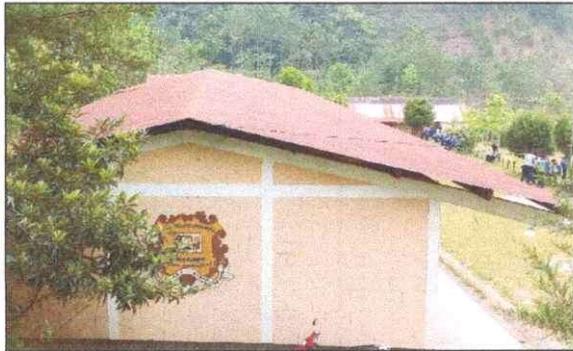
Foto 3: Se observa el deterioro de los capotes en todo el edificio escolar. Módulo 1

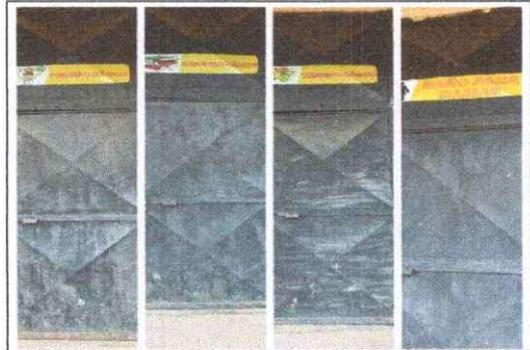
Foto 4: Se observa en las puertas metálicas el deterioro de las mismas, presentando oxidación en las partes de abajo, son 7 puertas. Módulo 1

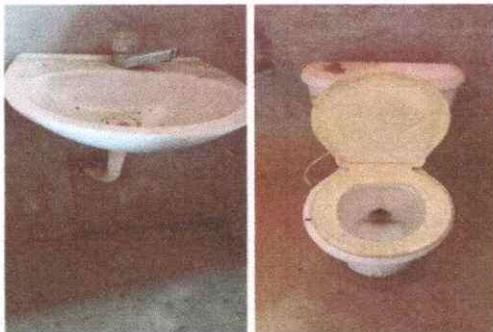
Foto 5. Se necesita cambio de lavamanos e inodoros, por deterioro, desprendimiento y por accesorios.

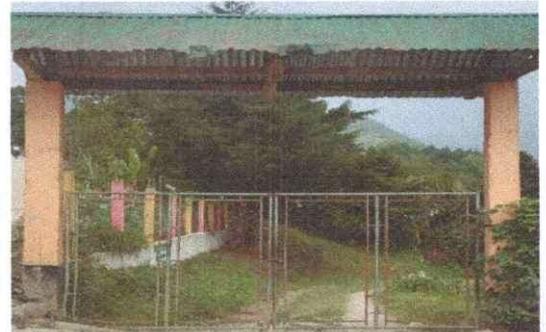
Foto 6: Se observa deterioro del portón de entrada, presentando oxidación. Módulo 2
