SITUACIÓN DEFICIENCIAS DETERMINADAS

DEPARTAMENTO:	ALTA VERAPAZ	MUNICIPIO:	SAN JUAN CHAMELCO
NOMBRE DEL ESTABLECIMIENTO:	INSTITUTO NACIONAL DE EDUCACIÓN DIVERSIFICADA	DIRECCIÓN DEL ESTABLECIMIENTO:	BARRIO RESURECCIÓN 3RA. AVENIDA 1-82 ZONA 4
CÓDIGO DEL ESTABLECIMIENTO:	16-10-0064-46	FECHA:	02/09/2024

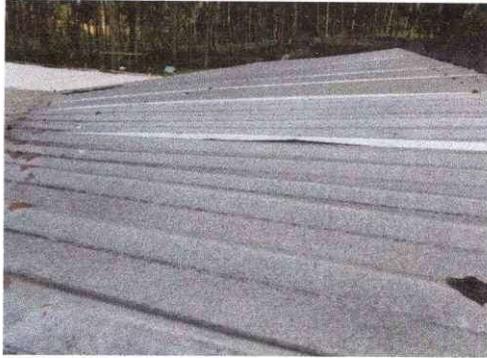
Foto 1: Se puede observar que hay uniones que están dañadas por lo cual es un punto de filtración de agua en temporadas de lluvia.

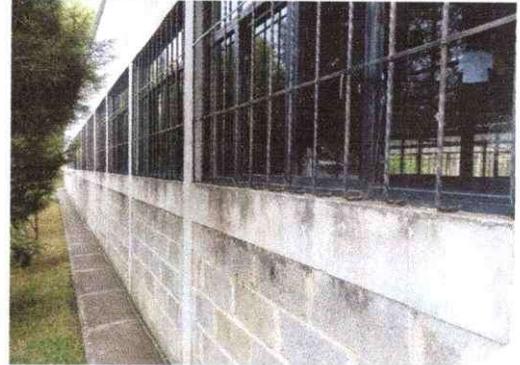
Foto 2: Pared trasera no cuenta con recubrimiento, lo que genera que en la pared interna genere salitre lo cual resulta dañino para la salud de las personas. Esto se presenta en el módulo 1.

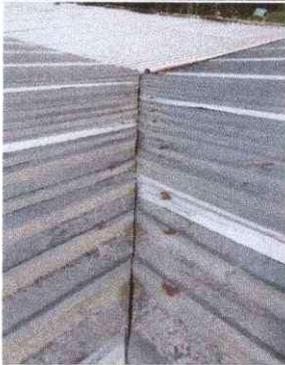
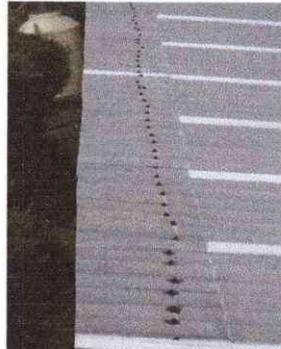
Foto 3: Los remaches de las laminas han sido intevenidas, sin embargo continuan las filtraciones en la dirección.

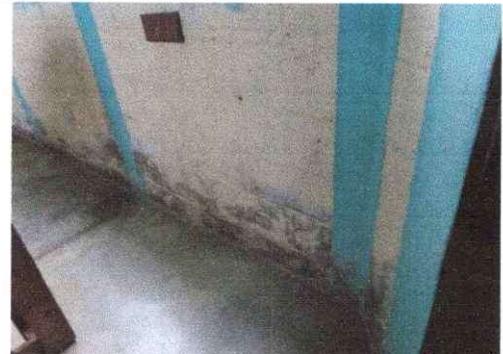
Foto 4: Se observa la presencia de humedad en las paredes del módulo 1.

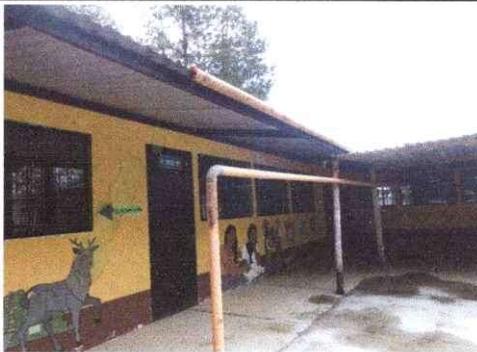
Foto 5: No se cuentan con canales ni bajadas pluviales apropiadas.

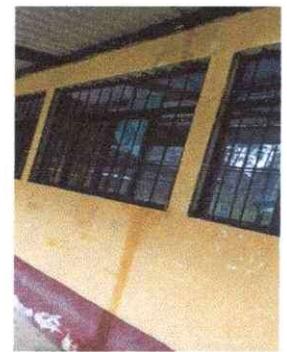
Foto 6: Debido a la filtración del agua, se ha dañado la capa de repello de los muros y a dañado la pintura en varios puntos del establecimiento
