DEPARTAMENTO:	ALTA VERAPAZ	MUNICIPIO:	SAN JUAN CHAMELCO
NOMBRE DEL ESTABLECIMIENTO:	EORM ALDEA SAN MIGUEL CHAMIL	DIRECCIÓN DEL ESTABLECIMIENTO:	ALDEA SAN MIGUEL CHAMIL
CÓDIGO DEL ESTABLECIMIENTO:	16-10-0787-43	FECHA:	02/09/2024

**REGISTRO FOTOGRÁFICO
PROGRAMA DE MANTENIMIENTO DE EDIFICIOS ESCOLARES PÚBLICOS**

Ministerio de Educación
Guatemala

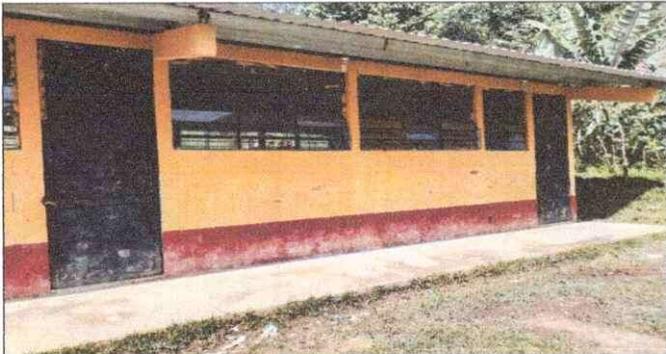
Foto1: MANTENIMIENTO A PUERTA, Y PINTURA EN MURO EXTERIOR E INTERIOR

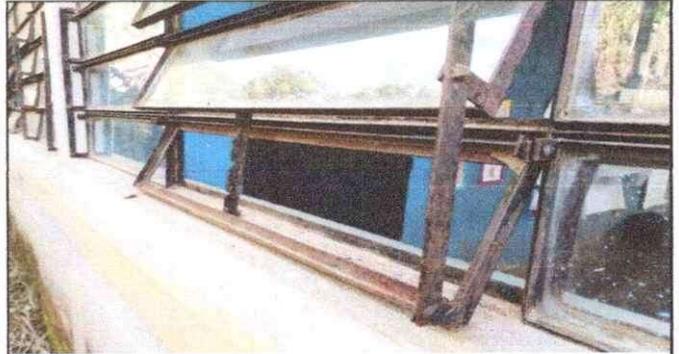
Foto 2: SUSTITUCION DE VIDRIOS QUEBRADOS Y FALTANTES, MODULO 4, 3 Y 2

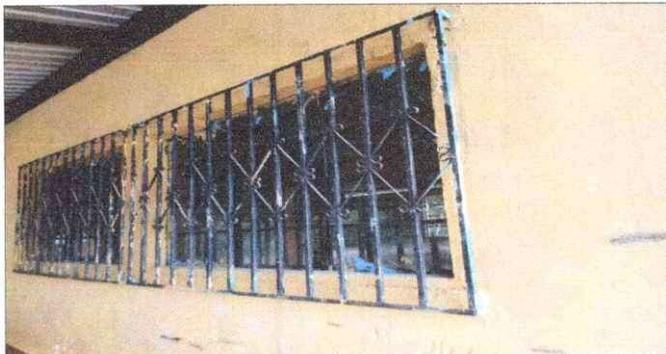
Foto 3: MANTENIMIENTO A ESTRUCTURA DE BALCONES

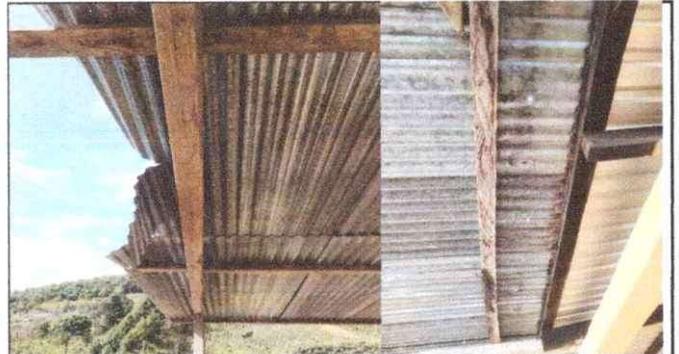
Foto 4: SUSTITUCION DE LAMINAS DETERIORADAS POR LAMINA TROQUELADA ALUZINC

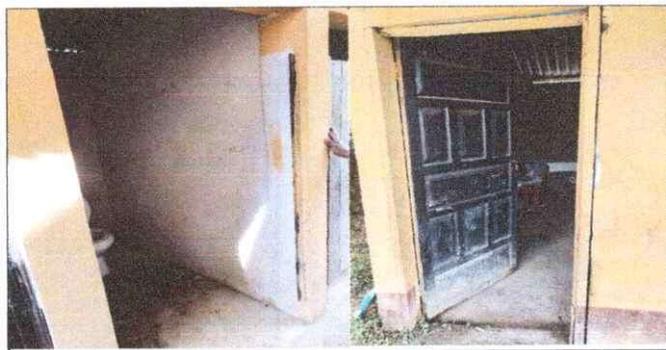
Foto 5: SUSTITUCION DE PUERTA DE MADERA POR METAL Y FABRICACION E INSTALACION DE PUERTA EN BAÑO

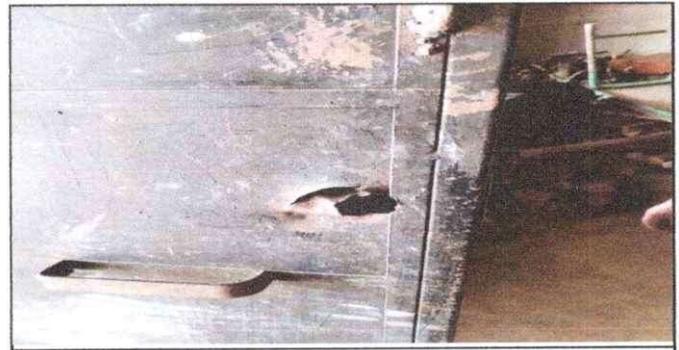
Foto 6: CAMBIO DE CHAPA

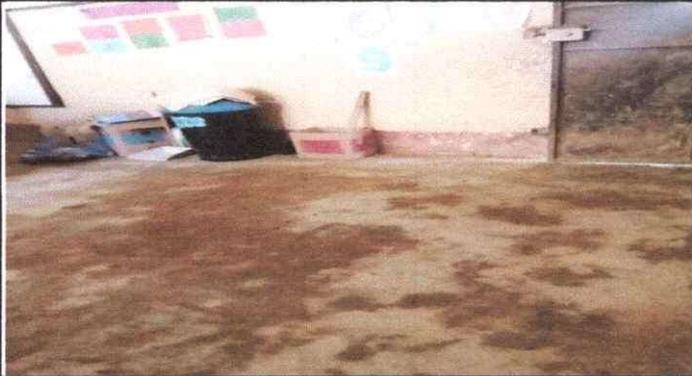
Foto 7: SE REQUIERE SUSTITUCION DE PISO

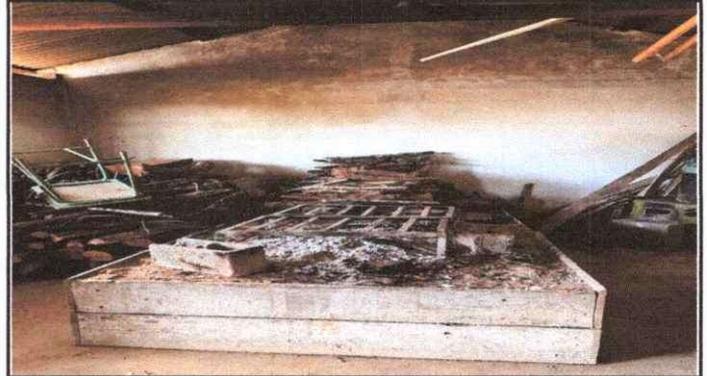
Foto 8: SE REQUIERE SUSTITUCION DE ESTUFA RURAL

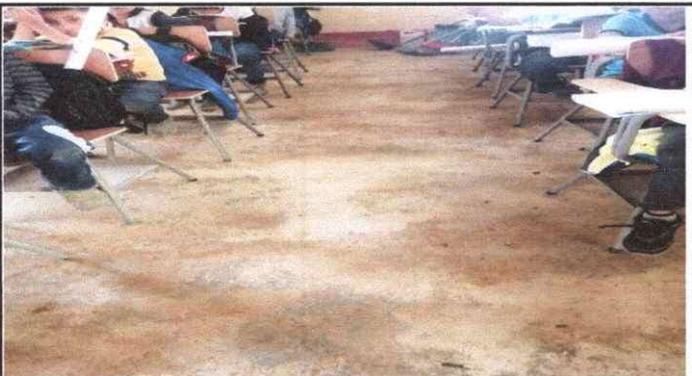
Foto 9: SE REQUIERE SUSTITUCION A PISO CERAMICO

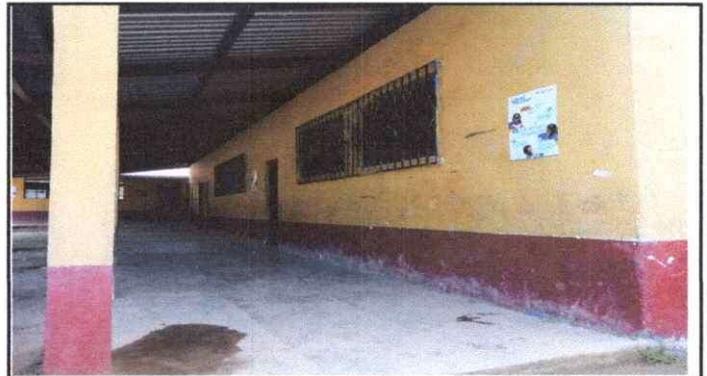
Foto 10: SE REQUIERE PINTURA EN MUROS EXTERIORES.
