**REGISTRO FOTOGRÁFICO  
PROGRAMA DE MANTENIMIENTO DE EDIFICIOS ESCOLARES PÚBLICOS**

Ministerio de Educación  
Guatemala

SITUACIÓN DEFICIENCIAS DETERMINADAS

DEPARTAMENTO:	ALTA VERAPAZ	MUNICIPIO:	SAN JUAN CHAMELCO
NOMBRE DEL ESTABLECIMIENTO:	ESCUELA OFICIAL RURAL MIXTA	DIRECCIÓN DEL ESTABLECIMIENTO:	ALDEA SAQUIJA
CÓDIGO DEL ESTABLECIMIENTO:	16-10-0793-43	FECHA:	02/09/2024

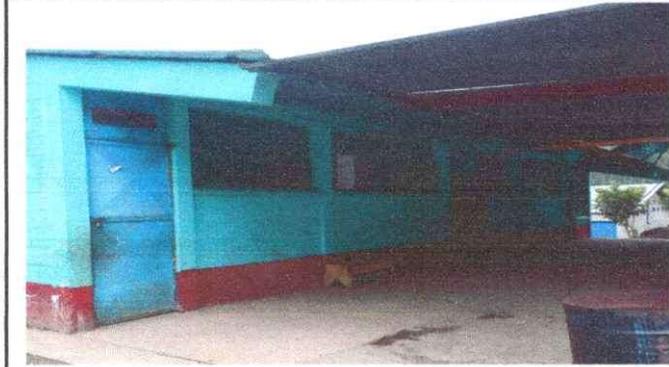
Foto 1: Modulo 01: Paredes y puertas sucias del establecimiento, requiere un remozamiento de pintura, tanto de su exterior como en su interior.

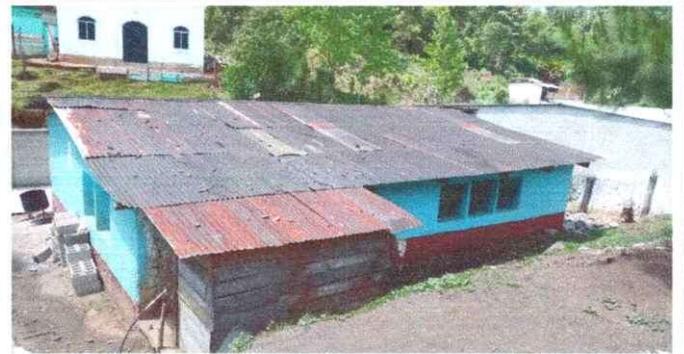
Foto 2: Modulo 02: Se observa el deterioro del entechado por el paso de los años, requiere cambio de láminas y costaneras ya que las actuales son de madera, al igual el remozamiento de pintura de su interior y exterior, mas puertas y ventas de metal y vidrios.

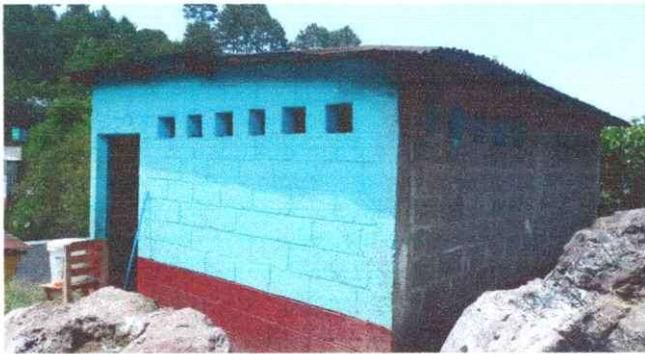
Foto 3: Modulo: Se observa el aula del grado de párvulos que requiere cambio de entechado y modificación en su estilo sera de dos caídas de agua. Las costaneras son de madera y requiere cambio a costaneras de metal, mas

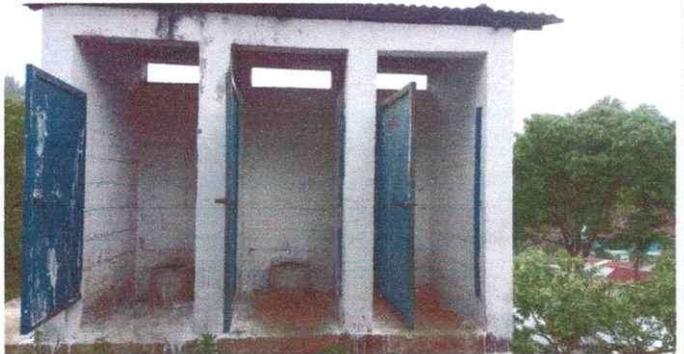
Foto 4: Baños: El techo de las letrinas está en mal estado, requiere cambio de costaneras de metal y láminas, las costaneras son de madera, así como el piso del mismo colapsó. Requiere sustitución de letrina por deterioro.

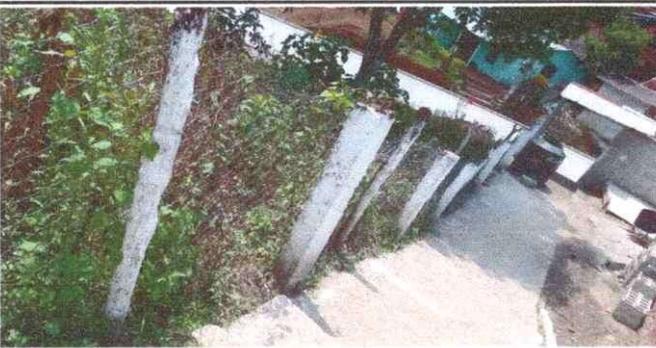
Foto 6: Postes y mallas perimetrales: Los postes de concreto y malla, instalados para circular el perímetro del predio del establecimiento necesita mantenimiento, en ajuste por postes nuevos más sustitución de malla.

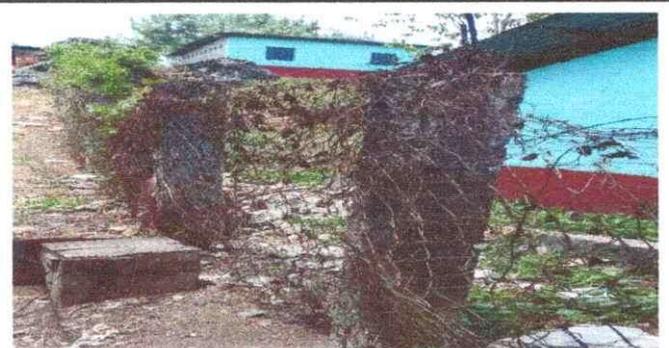
Foto 7: Postes y mallas perimetrales: Los postes de concreto y malla, instalados para circular el perímetro del predio del establecimiento necesita mantenimiento, en ajuste por postes nuevos más sustitución de malla.
