SITUACIÓN DEFICIENCIAS DETERMINADAS:

DEPARTAMENTO:	ALTA VERAPAZ	MUNICIPIO:	SAN JUAN CHAMELCO
NOMBRE DEL ESTABLECIMIENTO:	ESCUELA OFICIAL RURAL MIXTA	DIRECCIÓN DEL ESTABLECIMIENTO:	CASERIO CONCEPCION CHAMIL
CÓDIGO DEL ESTABLECIMIENTO:	16-10-1515-43	FECHA:	15 DE MARZO DE 2024

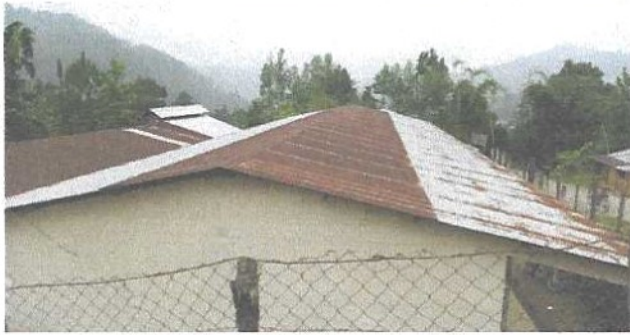
Foto 1: se observa que los dos lados están deteriorados en la estructura del techo de la escuela.

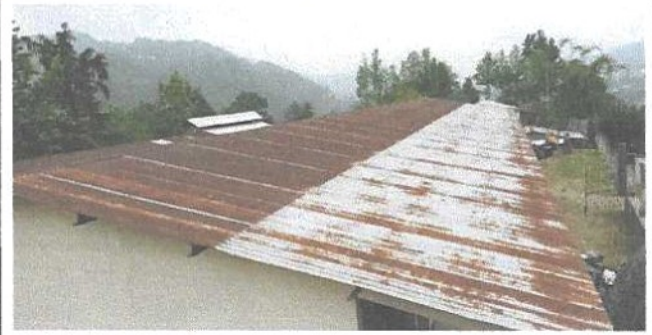
Foto 2: la parte de enfrente se observa el más afectado por el óxido ya que está a punto de perforarse.

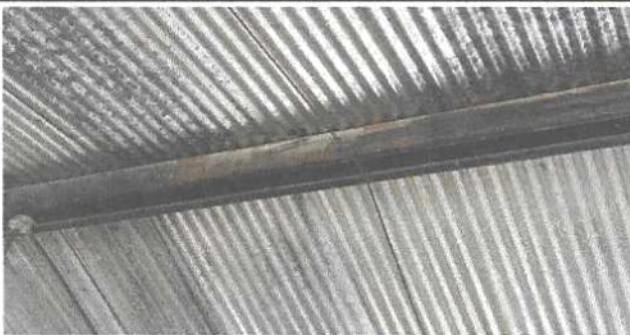
Foto 3: en el interior del módulo se observa empieza a sufrir deterioro la estructura de fijación.

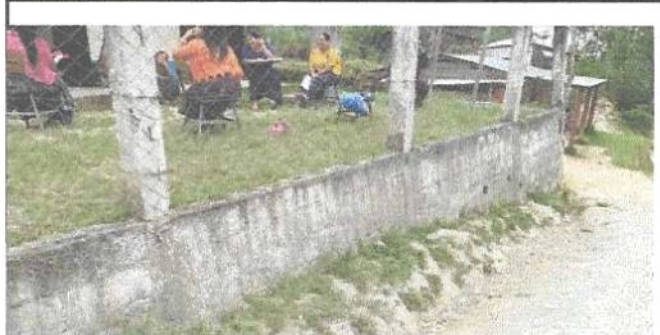
Foto 4: se observa que el muro de contención ya se encuentra deteriorado.

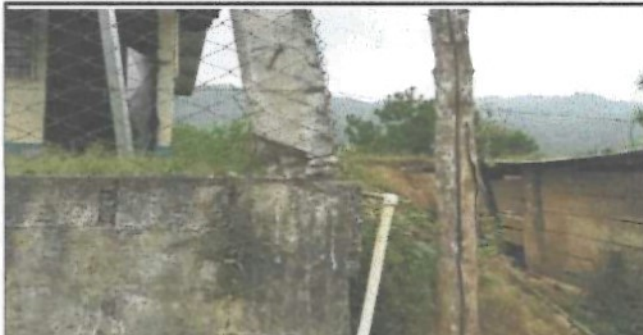
Foto 5: las columnas ya están por caerse, se observa que el muro ya empezó a rajarse.

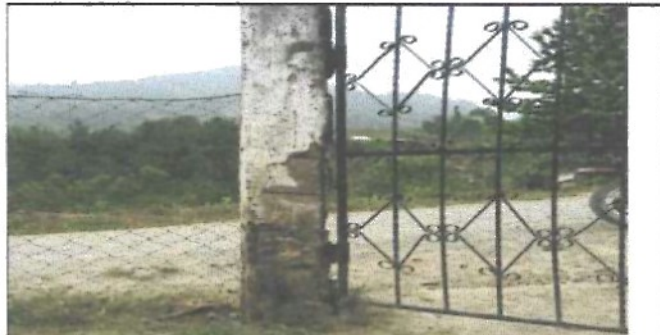
Foto 6: las columnas del portón ya se encuentran deterioradas igualmente el portón ya sufre oxidación.
