SITUACIÓN DEFICIENCIAS DETERMINADAS      PREVIO       DURANTE       POSTERIOR

DEPARTAMENTO:	Alta Verapaz	MUNICIPIO:	LANQUIN
NOMBRE DEL ESTABLECIMIENTO:	E.O.R.M. SEPAJCH II	DIRECCIÓN DEL ESTABLECIMIENTO:	Aldea SEPAJCH II
CÓDIGO DEL ESTABLECIMIENTO:	16-11-0038-43	FECHA:

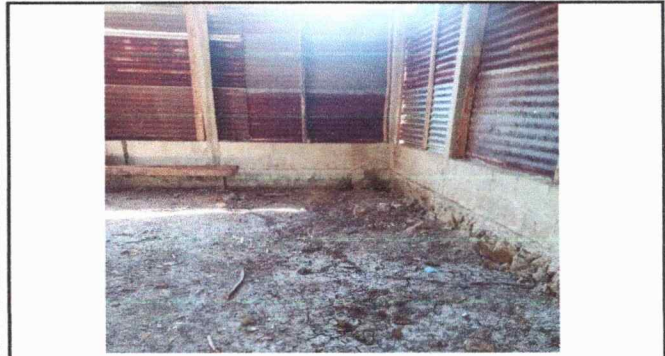
se observa la pesima condicion del espacio de cocina, donde se concionan los alimentos a los niños, se busca mejorar el ambiente y asi darle un ornato idoneo

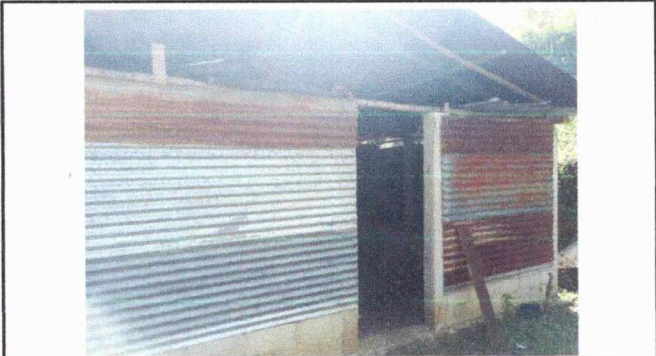
actualmente el ambiente no cuenta con puerta de acceso lo que es fundamental para resguardar los alimentos y asi darle seguridad

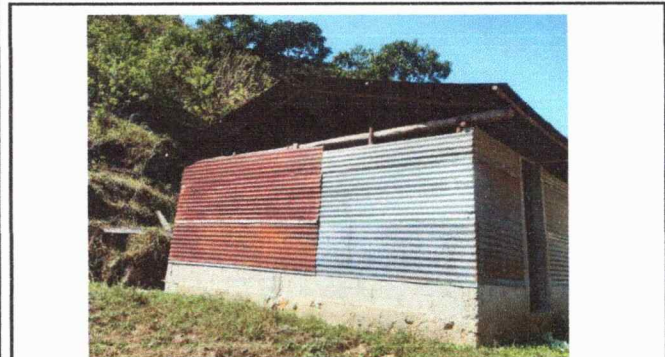
en la fotografia se observa que no es un ambiente seguro debido a que no cuenta con paredes solidas las cuales son necesarias por cualquier eventualidad meteorologica.

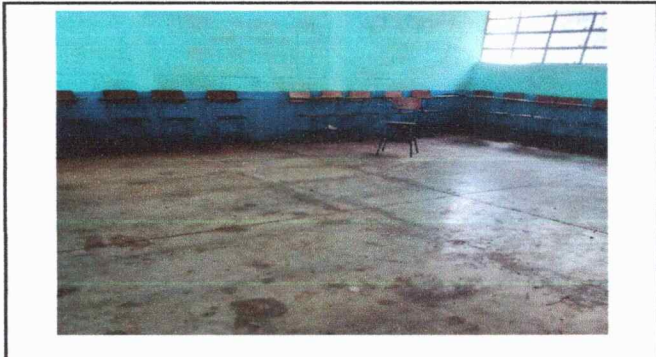
remozar el techo de la escuela es necesario debido a que se encuentran agujeros los cuales ocasionan filtraciones de agua pluvial, lo cual se nota en las manchas de humedad en el piso

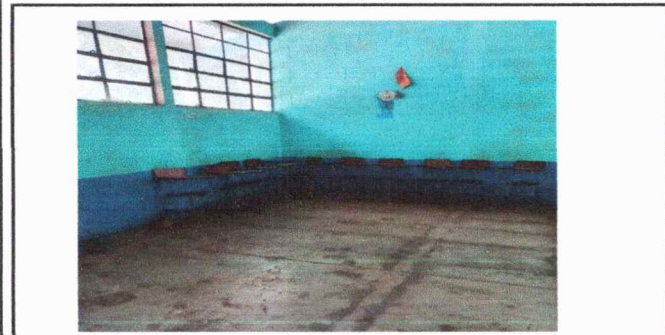
es sumamente necesario remozar el piso debido a que este mismo se encuentra en deterioro por el pasar de los años y debido a las filtraciones del techo el piso cuenta con un hongo de humedad lo cual es necesario

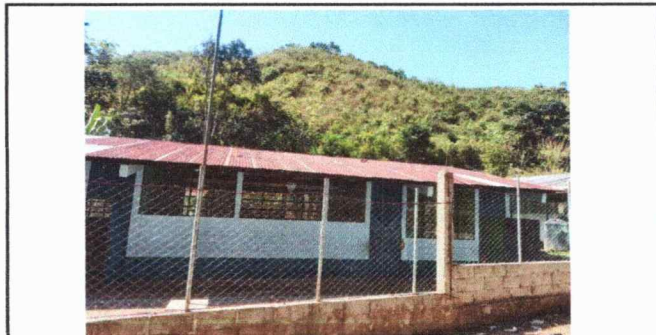
EL TECHADO DE LA ESCUELA
