SITUACIÓN DEFICIENCIAS DETERMINADAS

DEPARTAMENTO:	Alta Verapaz	MUNICIPIO:	Lanquin
NOMBRE DEL ESTABLECIMIENTO:	EORM Rafael Vasquez Alvarez	DIRECCIÓN DEL ESTABLECIMIENTO:	Aldea Chicanchiu
CÓDIGO DEL ESTABLECIMIENTO:	16-11-0823-43	FECHA:	4/09/2024

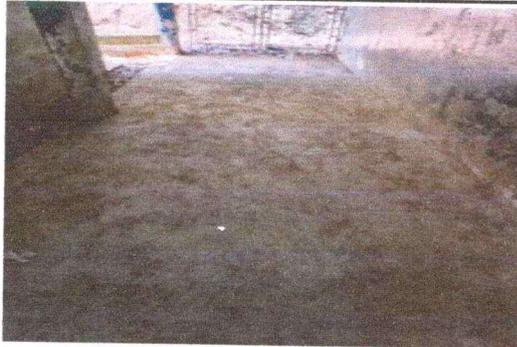
Foto 1: podemos observar que con este entortado hay demasiado polvo y lodo y los niños no pueden sentarse a jugar o convivir, por lo que vemos necesario ponerle piso ceramico para que tengan un ambiente digno

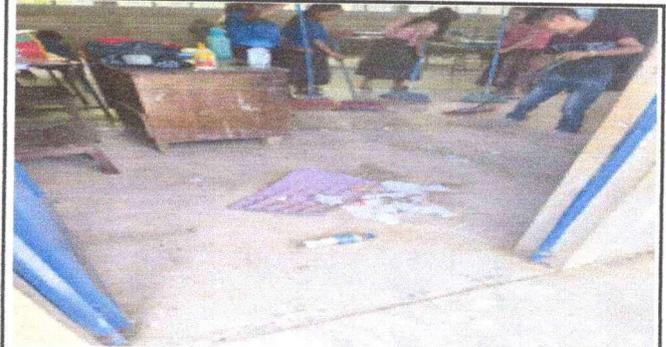
Foto 2: aquí podemos observar a los niños realizar el aseo, pero este tipo de entortado emana demasiado polvo por lo que por seguridad de la salud de los alumnos se procedera a colocar piso ceramico.

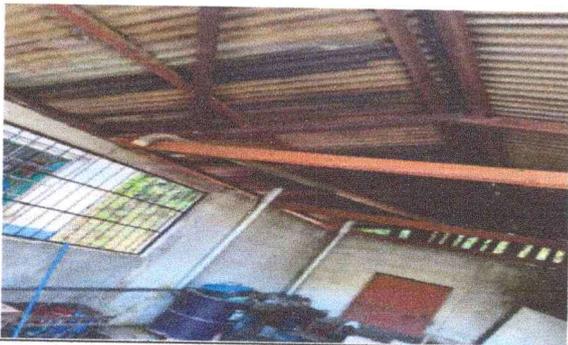
Foto 3: observamos que la madera y la lamina de la cocina ya estan dañadas por lo que se procedera a sustituirlo por estructura metalica y lamina troquelada

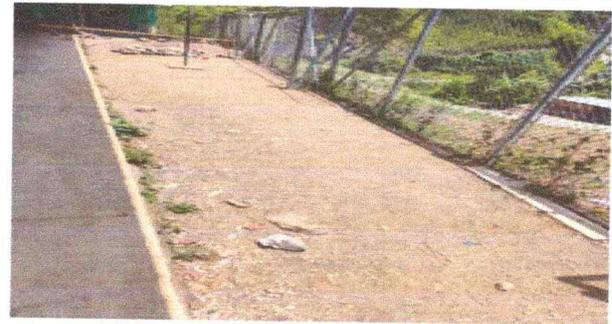
Foto 4: este es el corredor de la escuela al que se le aplicara un entortado de cemento para tener una pequeña area de juego

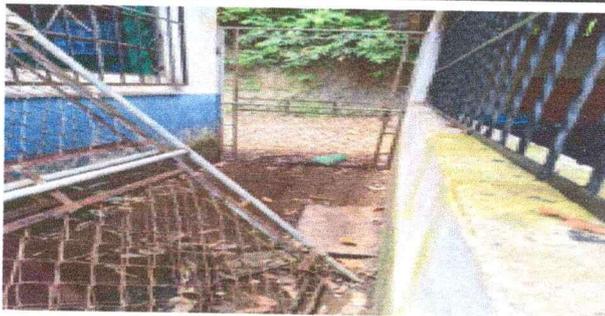
Foto 5: en esta area instalaremos un drenaje ya que baja agua del cerro cuando llueve y filtra a un aula y cocina y esta dañando las paredes

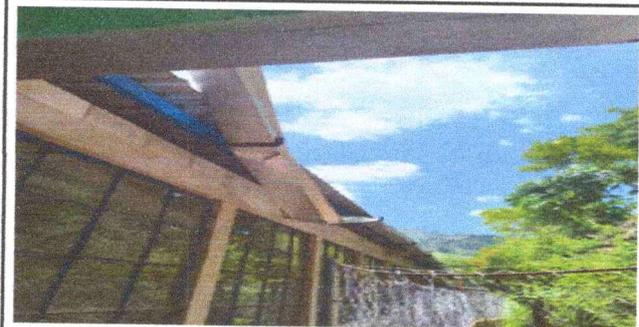
Foto 6: se procedera al cambio de canales pluviales que estan dañados
