**REGISTRO FOTOGRÁFICO  
PROGRAMA DE MANTENIMIENTO DE EDIFICIOS ESCOLARES PÚBLICOS**

PRA-FOR-123  
Versión 1

| NOMBRE DEL ESTABLECIMIENTO: | Escuela Oficial Rural Mixta | DIRECCIÓN DEL ESTABLECIMIENTO: | Caserío Santa María Chiaquel |
| CÓDIGO DEL ESTABLECIMIENTO: | 16-11-6612-43 | FECHA: | 22/02/2024 |

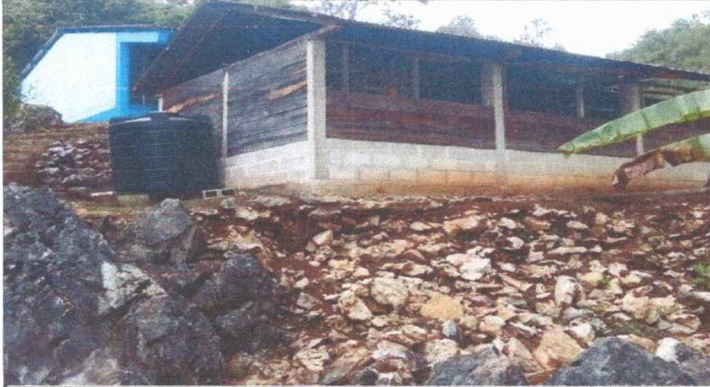
Foto 1: Sustrucion con dos puertas y ventas de las aulas

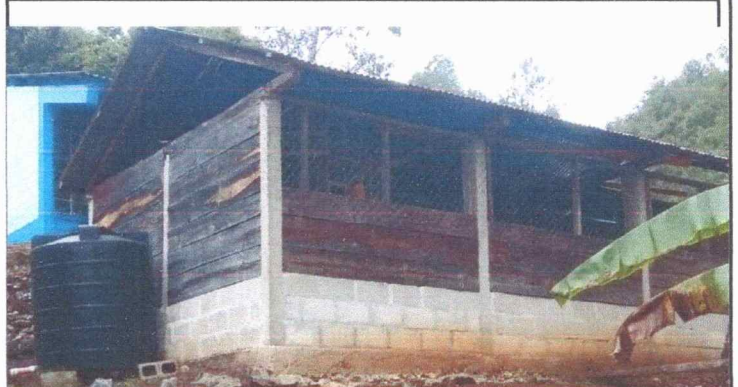
Foto 2: Sustrucion cubierta de laminas y estructuras de techo

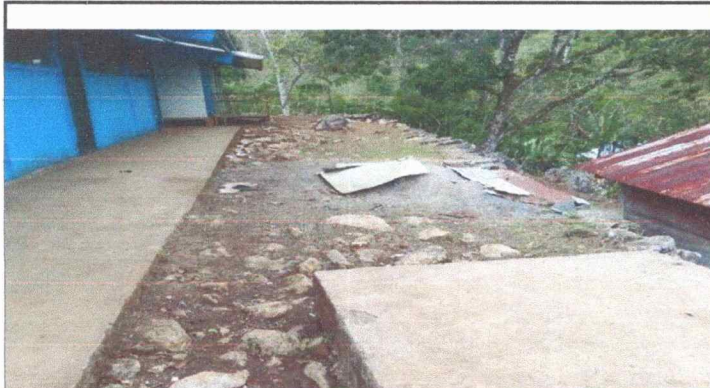
Foto 3: Culminacion de losa de patio

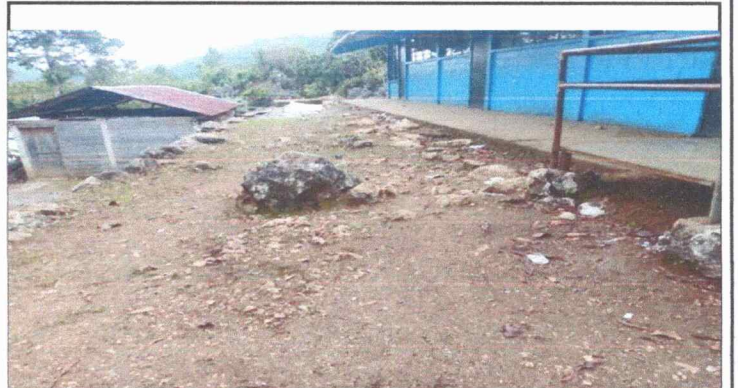
Foto 4: Culminacion de muro de contencion

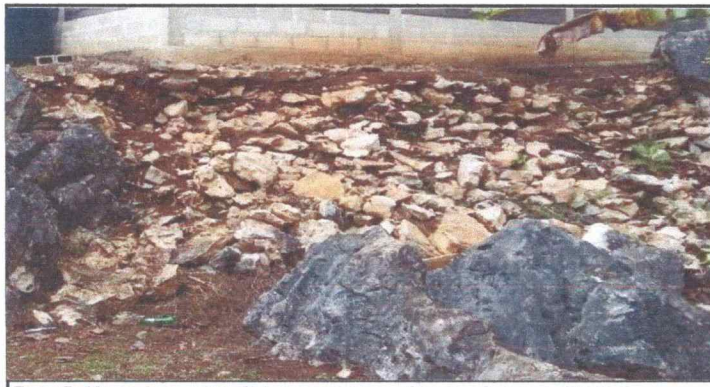
Foto 5: Muro de contencion que pone en riesgo a los estudiantes.

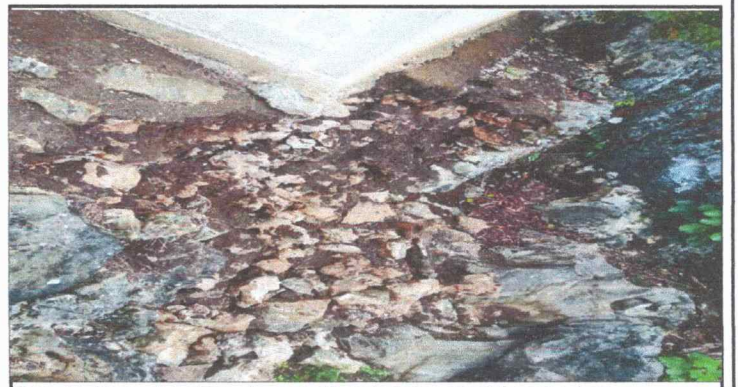
Foto 6: Muro deteriorado en peligro la integridad de estudiante
