SITUACIÓN DEFICIENCIAS DETERMINADAS      PREVIO       DURANTE       POSTERIOR

DEPARTAMENTO:	ALTA VERAPAZ	MUNICIPIO:	LANQUIN
NOMBRE DEL ESTABLECIMIENTO:	ESCUELA OFICIAL RURAL MIXTA CASERIO SELUC	DIRECCIÓN DEL ESTABLECIMIENTO:	CASERIO SELUC
CÓDIGO DEL ESTABLECIMIENTO:	16-11-6614-43	FECHA:	4/09/2024

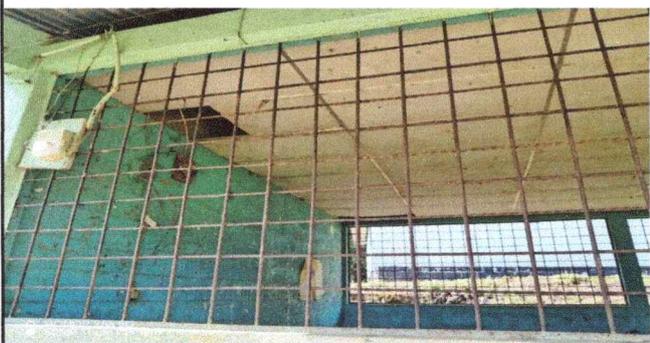
Foto1: Cambio de cableado electrico y mantenimiento de ventanas lijado y pintura

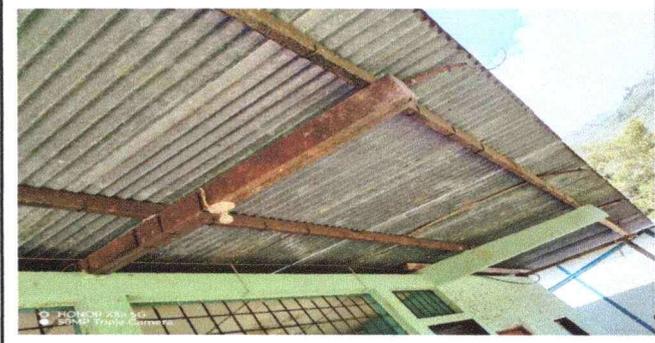
Foto 2: Cambio de cubierta de lamina y estructura modulo 1 y modulo 2

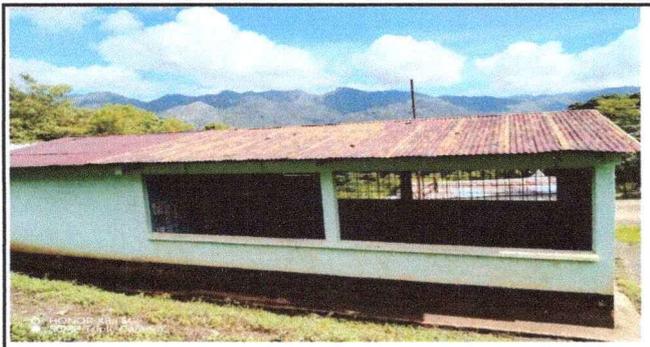
Foto 3: Se nesecita pintura todo el area del centro educativo, tanto interior como exterior.

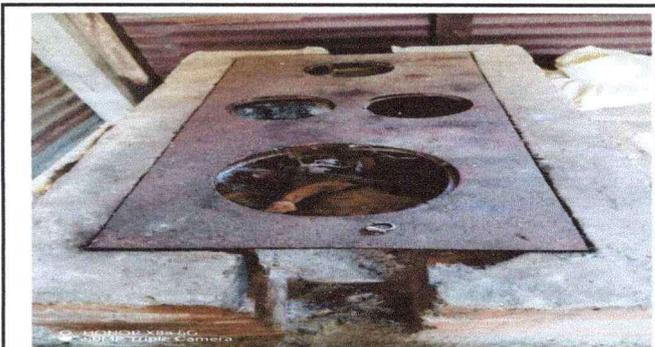
Foto 5: Mejoramiento de polleton para la cocina

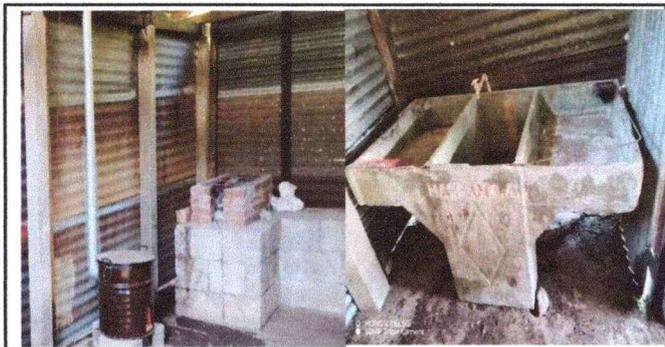
Foto 5: Se necesita levantar 6 hiladas de blok para area de cocina ,ya cuenta con ciminto y parles de concreto ,canales y enbajada de agua pluvial y una pila de dos hiladas

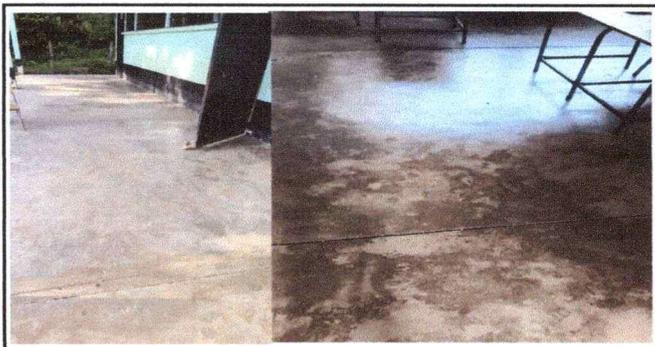
Foto 6: Piso deteriorado, se necesita colocacion de piso ceramico, modulo 1 y 2, interior y corredor.
