SITUACIÓN DEFICIENCIAS DETERMINADAS

DEPARTAMENTO:	Alta Verapaz	MUNICIPIO:	Lanquin
NOMBRE DEL ESTABLECIMIENTO:	Escuela Oficial Rural Mixta	DIRECCIÓN DEL ESTABLECIMIENTO:	Comunidad Chitaca
CÓDIGO DEL ESTABLECIMIENTO:	16-11-9962-43	FECHA:	04 DE SEPTIEMBRE DE 2,024

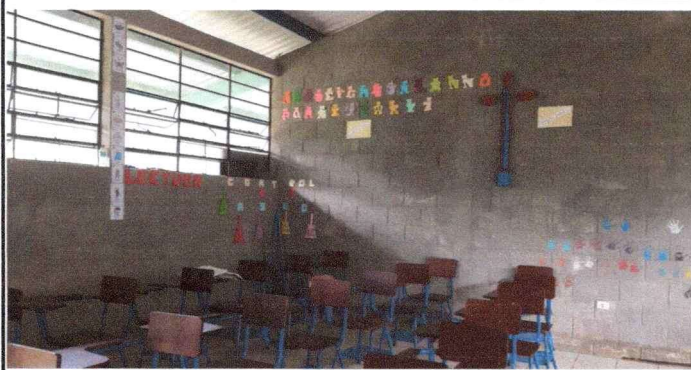
Foto 1: Se observa que la pintura y el repello de las paredes están deterioradas, se solicita el repello y pintura para las paredes del centro educativo.

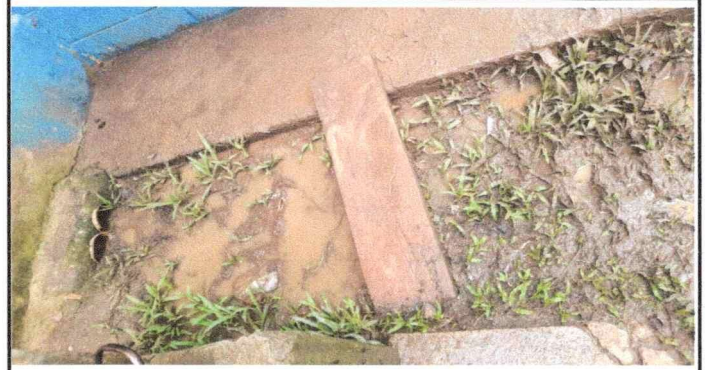
Foto 2: Se observa el mal estado de las cunetas, se solicita la reparación de las cunetas.

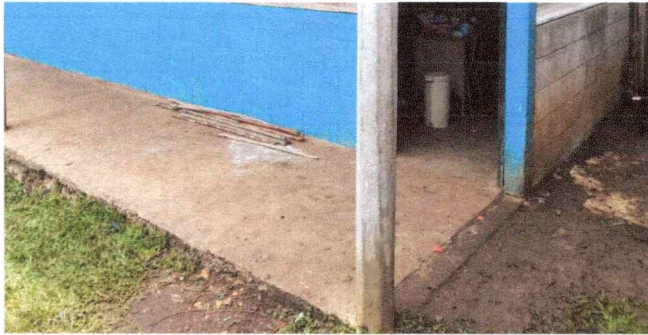
Foto 3: Se observa que la losa de patio está en mal estado, por lo que se solicita la reparación y culminación del mismo.

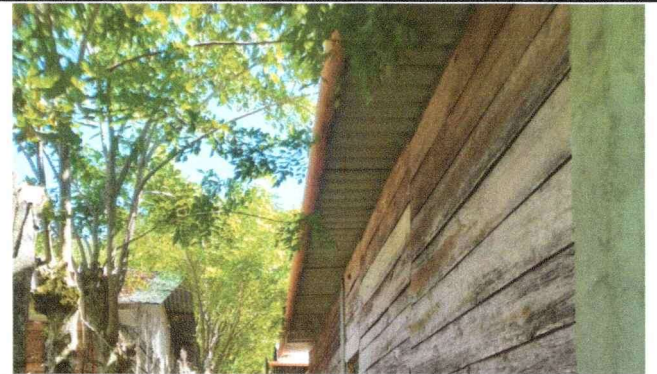
Foto 4: Se observa que el techo no cuenta con canales y bajadas de agua pluvial, por lo que se solicita la instalación de canales.

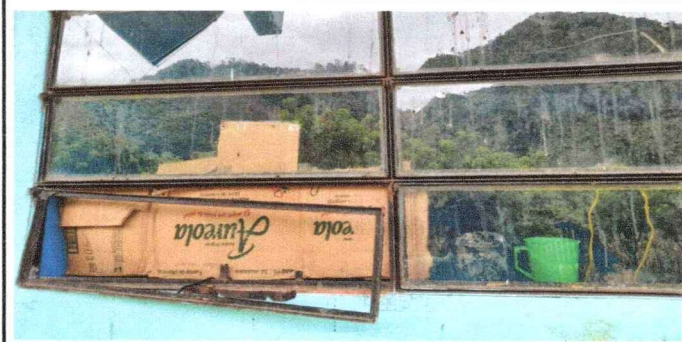
Foto 5: Se observa que las ventanas están deterioradas, por lo que se solicita el cambio de las mismas.

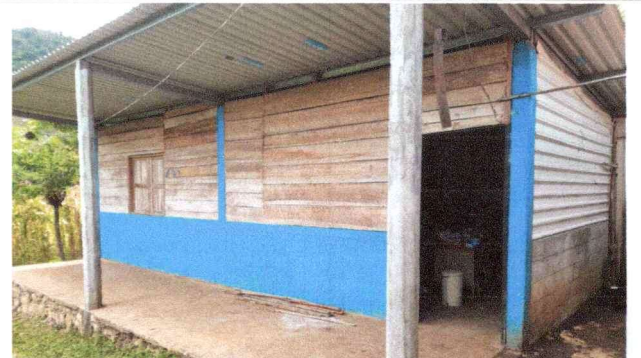
Foto 6: Se observa que el aula No. 3 tiene las paredes en mal estado por lo que se solicita la reparación de las paredes y sustitución de ventanas.
