ITUACIÓN DEFICIENCIAS DETERMINADAS

| NOMBRE DEL ESTABLECIMIENTO: | <b>EORM Caserío Chicajá</b> | DIRECCIÓN DEL ESTABLECIMIENTO: | <b>Caserío Chicajá</b> |
| CÓDIGO DEL ESTABLECIMIENTO: | <b>16 - 12 - 0077 - 43</b> | FECHA: | <b>03 de septiembre de 2024</b> |

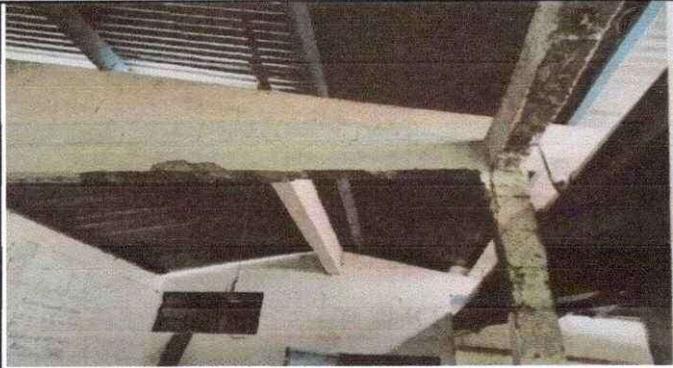
Foto 1: Se observa deterioro de portante, desprendimiento de parales y vigas en modulo 2.

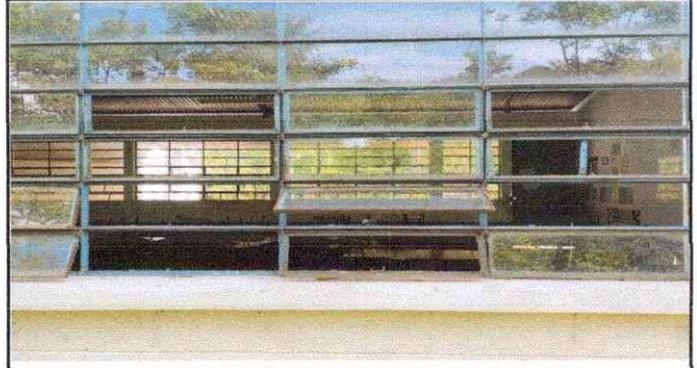
Foto 2: Se observa en area de Ventaneria piezas faltantes y en mal estado en modulo 2

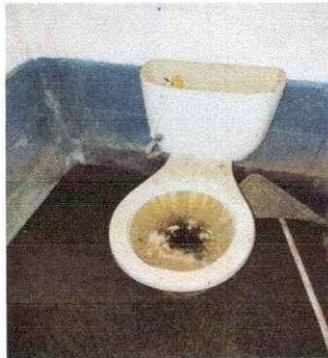
Foto 3: Se observa al modulo de inodoro en mal estado

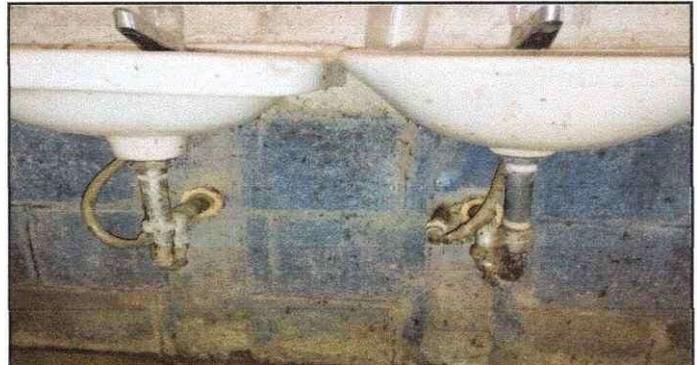
Foto 4: Se observa el modulo de lavamanos en mal estado

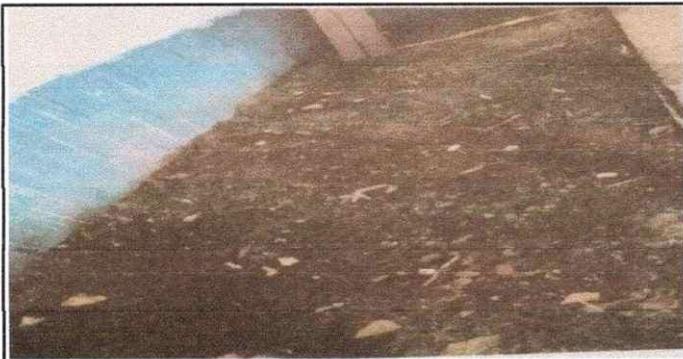
Foto 5: Se observa el piso faltante y en mal estado el modulo 2.

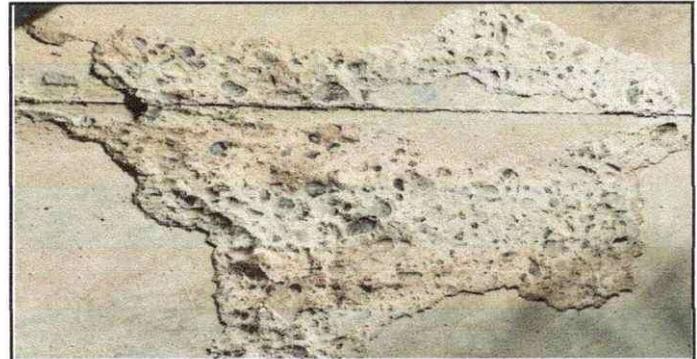
Foto 6: Se observa el piso en mal estado en modulo 2
