SITUACIÓN DEFICIENCIAS DETERMINADAS

| DEPARTAMENTO: | Alta Verapaz | MUNICIPIO: | Santa María Cahabón |
| NOMBRE DEL ESTABLECIMIENTO: | Escuela Oficial Rural Mixta | DIRECCIÓN DEL ESTABLECIMIENTO: | Caserío Santa Mónica |
| CÓDIGO DEL ESTABLECIMIENTO: | 16-12-1680-43 | FECHA: | 20 de febrero de 2,024 |

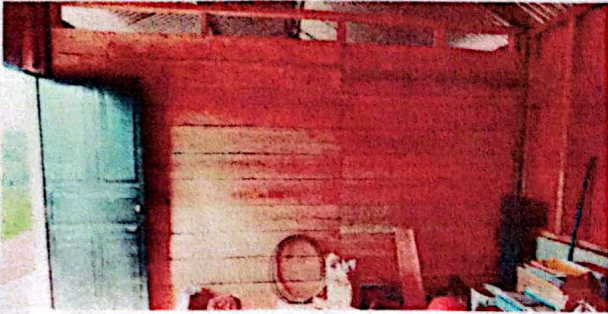
Foto1: Se requiere la sustitución de la pared divisoria.

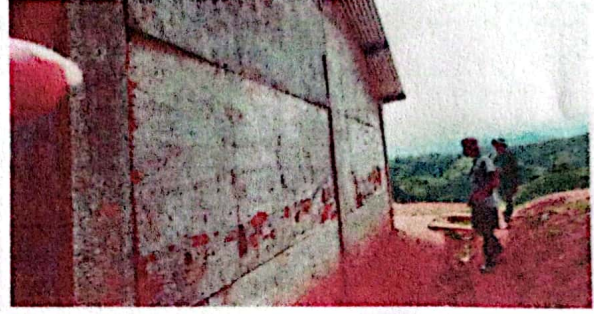
Foto 2: Se observa el deterioro de la pared de plywood.

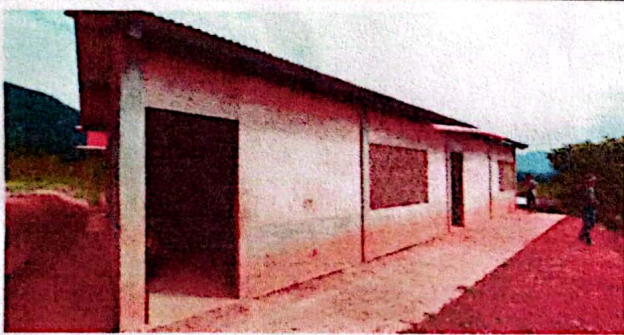
Foto 3: Se observa que faltan ventanas y cambiar las que ya estan y sustituir los canales.

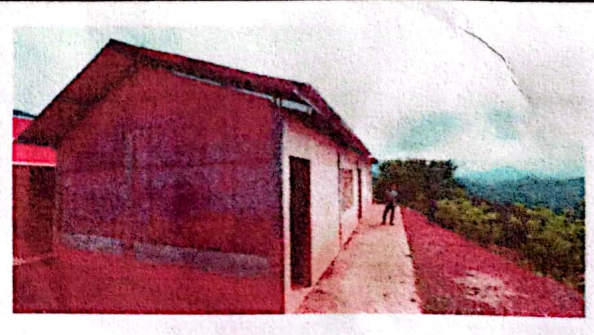
Foto 4: Se necesita el entechado y entortado del corredor

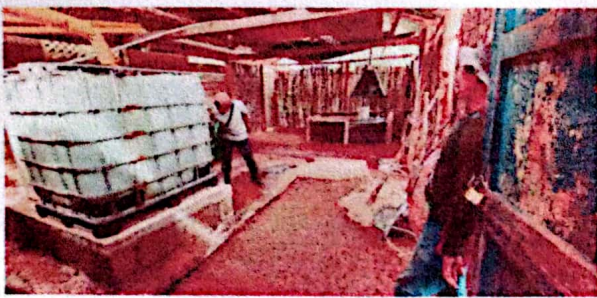
Foto 5: Se observa el mal estado del piso.

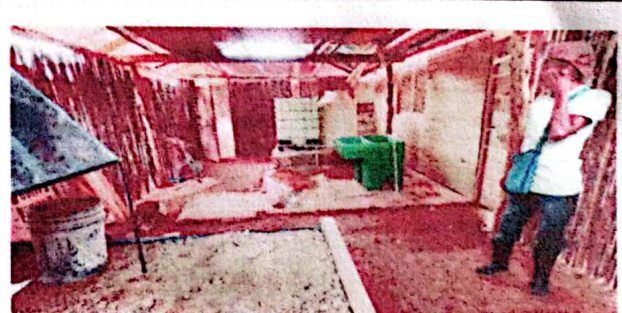
Foto 6: Se necesita mejorar la cocina.
