REGISTRO FOTOGRÁFICO

PROGRAMA DE MANTENIMIENTO DE EDIFICIOS ESCOLARES PÚBLICOS

DEPARTAMENTO:	ALTA VERAPAZ	MUNICIPIO:	CHISEC
NOMBRE DEL ESTABLECIMIENTO:	ESCUELA OFICIAL RURAL MIXTA	DIRECCIÓN DEL ESTABLECIMIENTO:	CASERIO CAMPOSANTO II
CÓDIGO DEL ESTABLECIMIENTO:	16-13-0088-43	FECHA:	13/05/2024

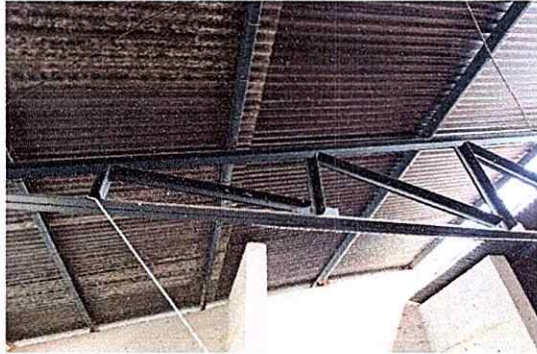
Foto1: Se observa que la costanera esta en buen estado pero es necesario el cambio de laminas. MODULO 1

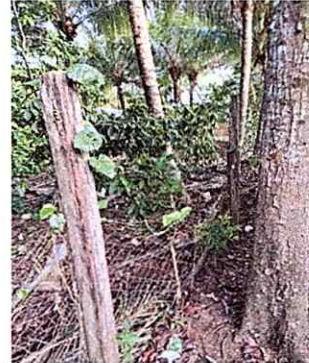
Foto 2: Se observa que la circulacion esta en mal estado necesita ser sustituida. MODULO 2

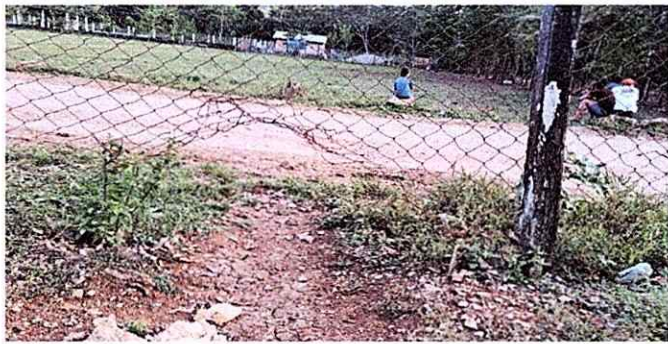
Foto 3: Se observa que es importante la circulacion del predio de la escuela MODULO 2

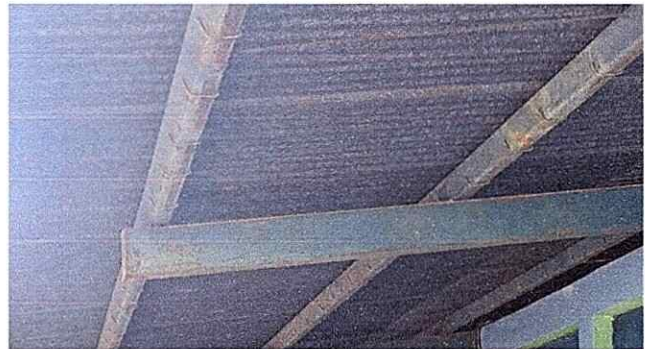
Foto 4: Se observa que la costanera esta en buen estado pero es necesario pintar y el cambio de laminas. MODULO 1

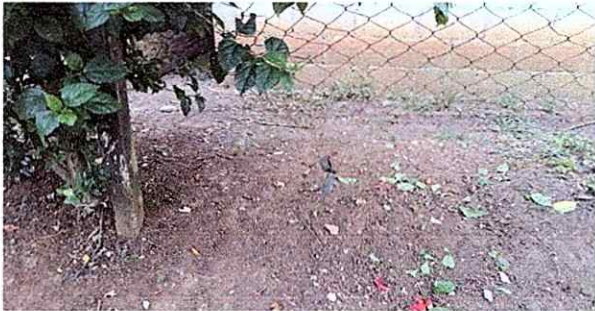
Foto 5: Se observa que la circulacion esta en mal estado necesita ser sustituida. MODULO 2

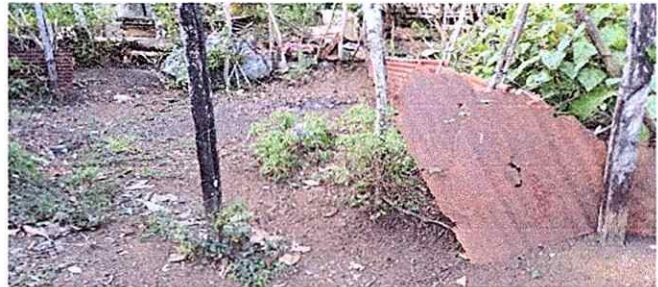
Foto 6: Se observa que la circulacion esta en mal estado necesita ser sustituida. MODULO 2
