REGISTRO FOTOGRÁFICO PROGRAMA DE MANTENIMIENTO DE EDIFICIOS ESCOLARES PÚBLICOS

PRA-FOR-123
Versión 1

DEPARTAMENTO:	ALTA VERAPAZ	MUNICIPIO:	CHISEC
NOMBRE DEL ESTABLECIMIENTO:	EORM	DIRECCIÓN DEL ESTABLECIMIENTO:	ALDEA PECULIX
CÓDIGO DEL ESTABLECIMIENTO:	16-13-0089-43	FECHA:	15/04/2024

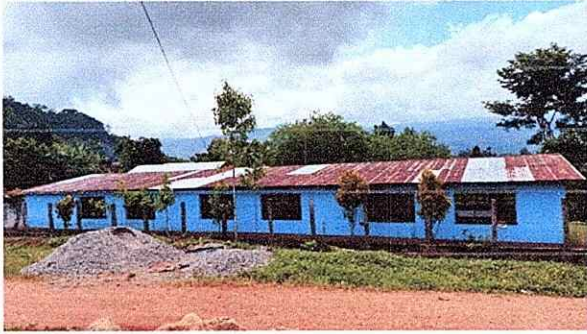
Foto1: ENTECHADO DE ESTABLECIMIENTO EN MAL ESTADO CON NECESIDAD DE CAMBIO MODULO 1

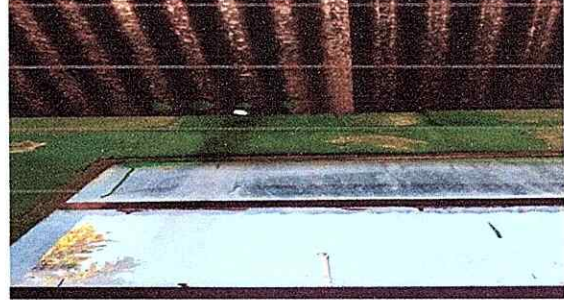
Foto 2: CAMBIO DE LAMINAS EN MAL ESTADO DEL AULA 1 MODULO 1

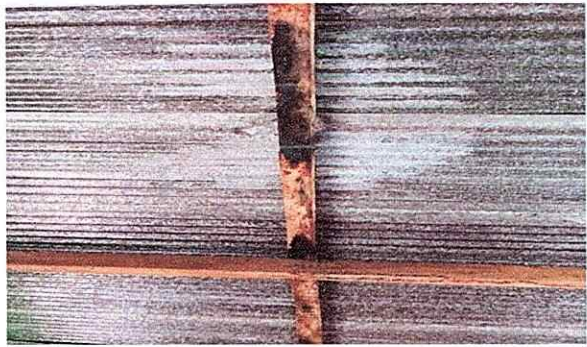
Foto 3: MAL ESTADO DE COSTANERAS NECESIDAD DE CAMBIO MODULO 1

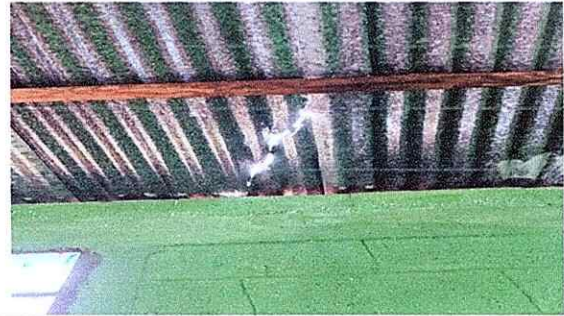
Foto 4: NECESIDAD DE CAMBIO DE ENTECHADO DE LAS AULAS EN MAL ESTADO MODULO 1

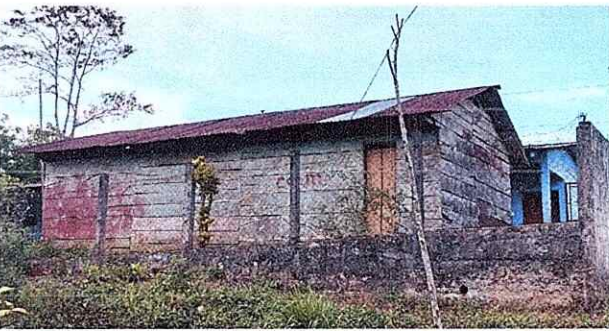
Foto 5: SUTITUCION DE MADERA POR BLOCK YA QUE SE ENCUENTRA DE MAL ESTADO. MODULO 2.

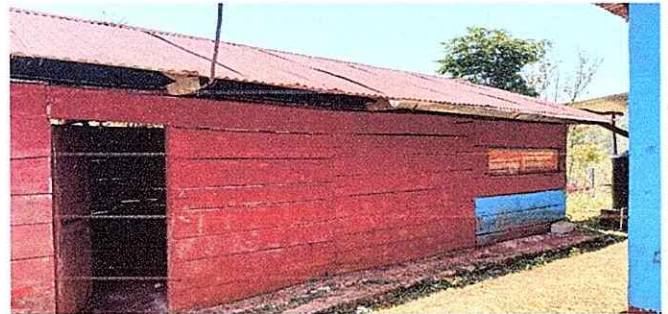
Foto 6: CAMBIO DE ENTECHADO DE COCINA EN MAL ESTADO. MODULO 2

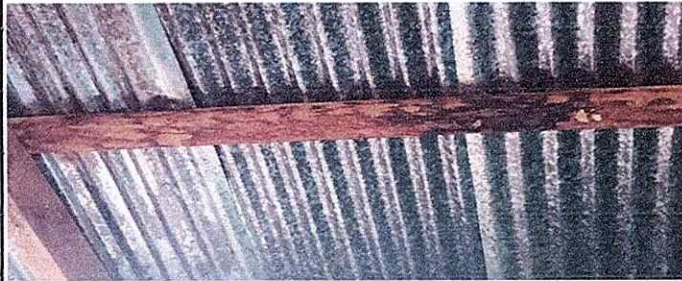
Foto7: CAMBIO DE COSTANERAS EN MAL ESTADO PORQUE TIENE AÑOS MODULO 2

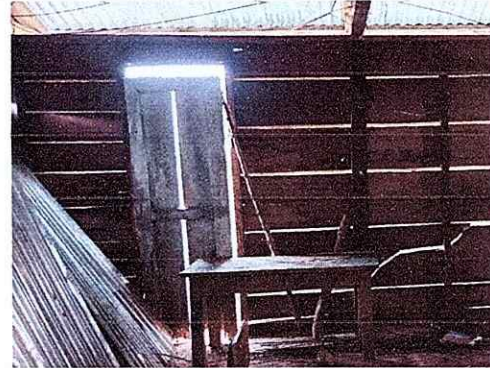
Foto 8: NECESIDAD DE CAMBIO DE CHAPA DE PUERTA POR MAL ESTADO MODULO 2
