SITUACIÓN DEFICIENCIAS DETERMINADAS

DEPARTAMENTO:	Alta Verapaz	MUNICIPIO:	Chisec
NOMBRE DEL ESTABLECIMIENTO:	EORM COMUNIDAD SETZAC CATLPEC	DIRECCIÓN DEL ESTABLECIMIENTO:	COMUNIDAD SETZAC CATALPEC
CÓDIGO DEL ESTABLECIMIENTO:	16-13-0140-43	FECHA:	19/02/2024

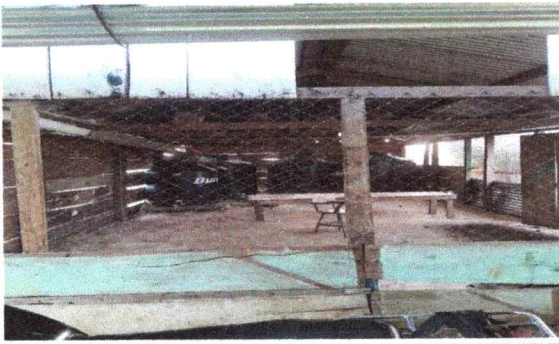
Foto1: se observa el mal estado de las paredes del aula y en pasima condicion

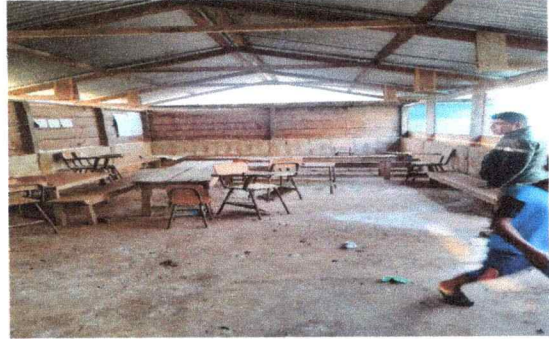
Foto 2: se observa en mal estado y en pasima condiciones del piso de las aulas

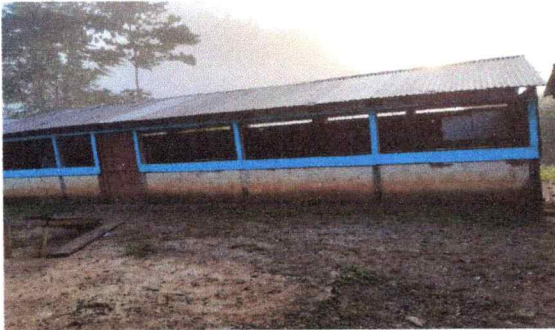
Foto 3: se observa que las estructura de lamina se encuentra en mal estado y se ha oxidado toda la estructura del modulo 1

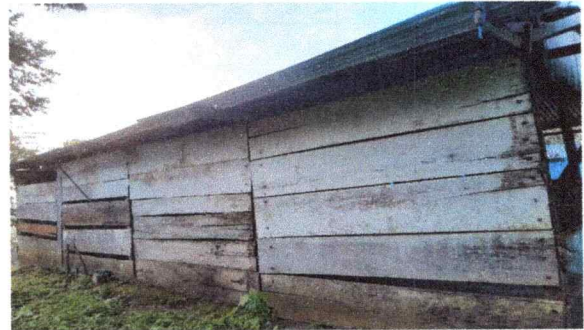
Foto 4: se observa la presencia de la humedad de las tablas y parales del edificio escolar, esta a punto de caer al suelo

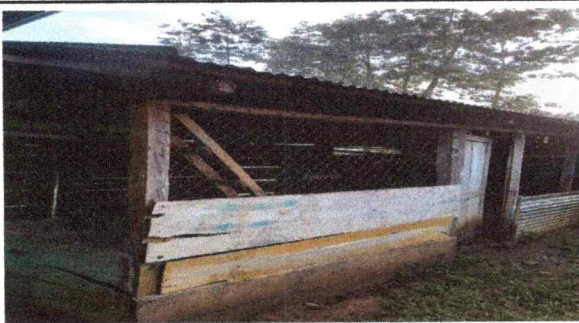
Foto 5: se presenta la humedad de las columnas de edificio y perforacion de lamina y piso

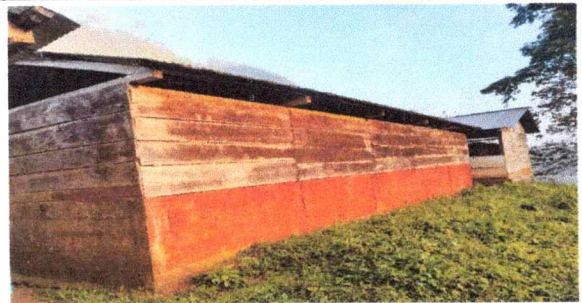
Foto 6: se observa la necesidad el mantenimiento de las paredes del modulo 2
