DEPARTAMENTO:	ALTA VERAPAZ	MUNICIPIO:	CHISEC
NOMBRE DEL ESTABLECIMIENTO	INSTITUTO NACIONAL DE EDUCACION BASICA DE TELE SECUNDARIA	DIRECCIÓN DEL ESTABLECIMIENTO	ALDEA CHIQUIBUL
CÓDIGO DEL ESTABLECIMIENTO	16-13-0174-45	FECHA:	29/11/2024

**REGISTRO FOTOGRÁFICO
PROGRAMA DE MANTENIMIENTO DE EDIFICIOS ESCOLARES PÚBLICOS**

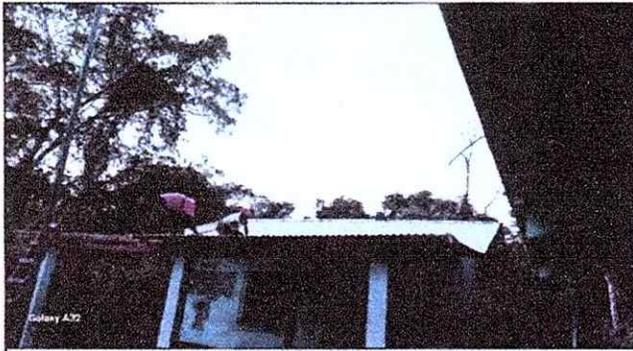
Foto1: CAMBIO DE TECHO DE LA DIRECCION DEL ESTABLECIMIENTO

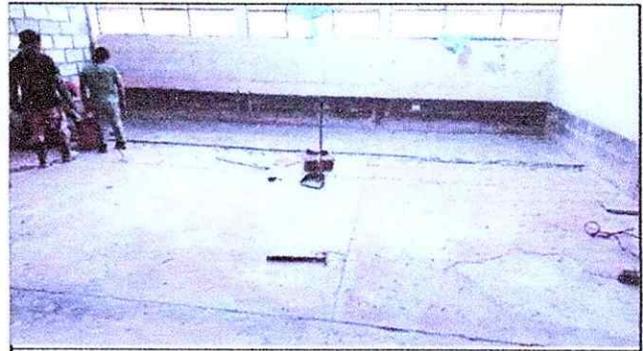
Foto 2: INSTALACION DE PISO CERAMICO EN EL SALON DE CLASE.

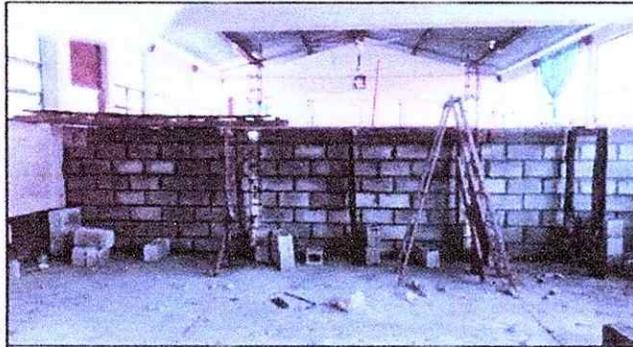
Foto 3: LEVANTAMIENTO DE DIVISION DE PARED DE BLOCK, ESTO TENIA DIVISION DE MADERA.

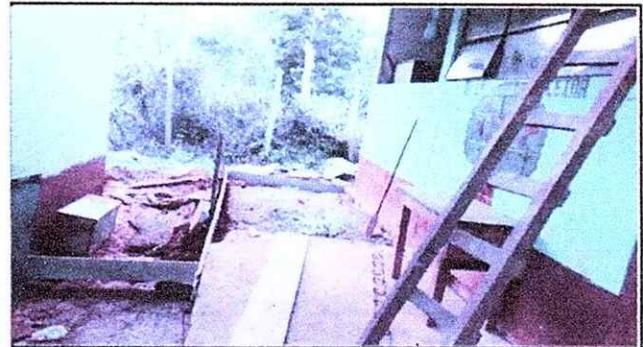
Foto 4: SE SUSTITUYO UN TRAMO DEL PISO DEL CORREDOR DEL ESTABLECIMIENTO, YA QUE ESTABA QUEBRADO.

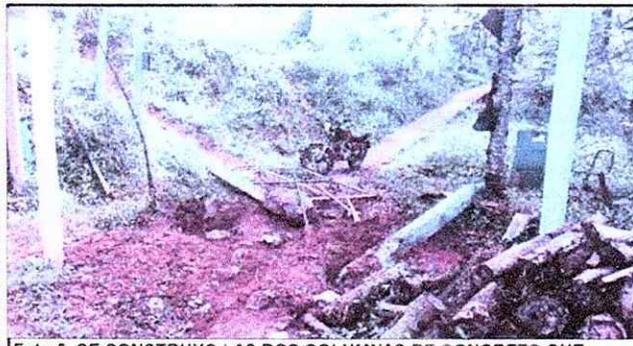
Foto 5: SE CONSTRUYO LAS DOS COLUMNAS DE CONCRETO QUE SOSTENIA EL PORTON Y SE REMODELO EL PORTON YA QUE LA MAYA TENIA AGUJERO Y SE FORMALIZÓ CON BARROTES.

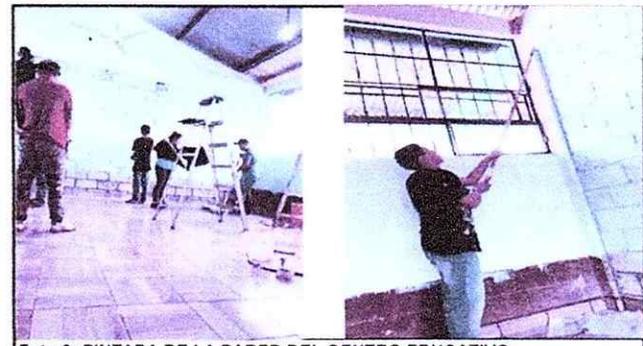
Foto 6: PINTADA DE LA PARED DEL CENTRO EDUCATIVO.

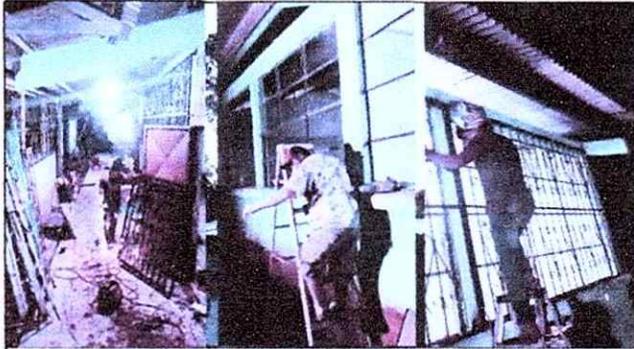
Foto7: REMODELACION DE VENTANAS E INSTALACION DE BALCONES ENFRENTA Y ATRAS

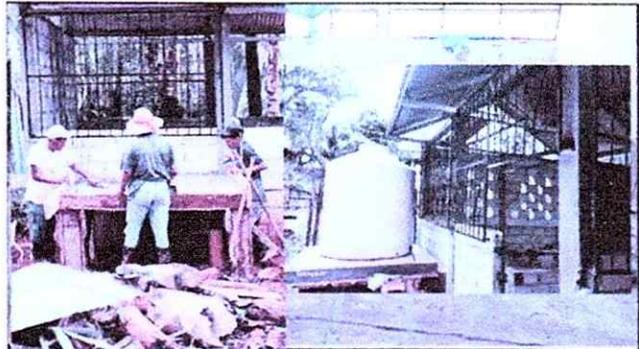
Foto 8: CONSTRUCCION DE BASE DEL TINACO.
