SITUACIÓN DEFICIENCIAS DETERMINADAS

DEPARTAMENTO:	ALTA VERAPAZ	MUNICIPIO:	CHISEC
NOMBRE DEL ESTABLECIMIENTO:	INEB DE TELESECUNDARIA	DIRECCIÓN DEL ESTABLECIMIENTO:	ALDEA LAS PALMAS
CÓDIGO DEL ESTABLECIMIENTO:	16-13-0176-45	FECHA:	03/09/2024

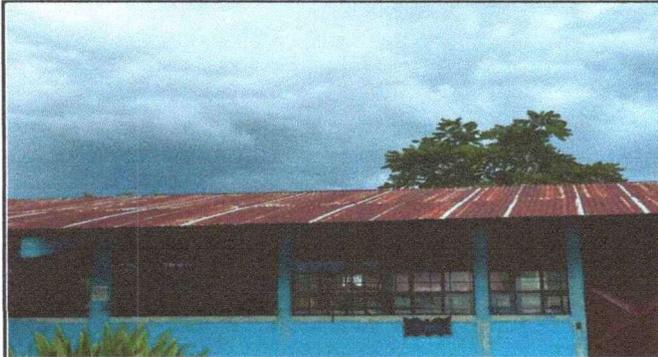
Foto1: El techo del instituto se necesita mantenimiento correctivo porque ya lleva varios años y están oxidados.

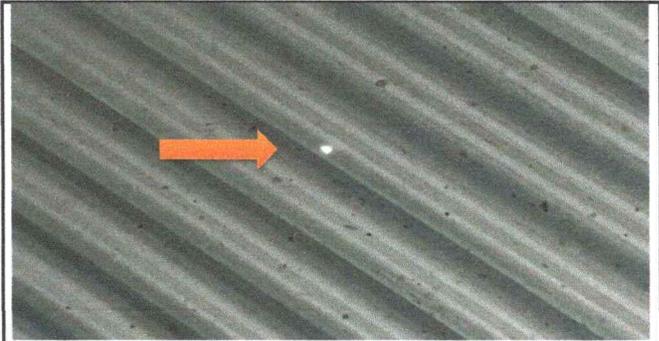
Foto 2: Como se muestra en la fotografia el techo ya cuenta con agujeros y cae goteras en las aulas afectando el piso por humedades.

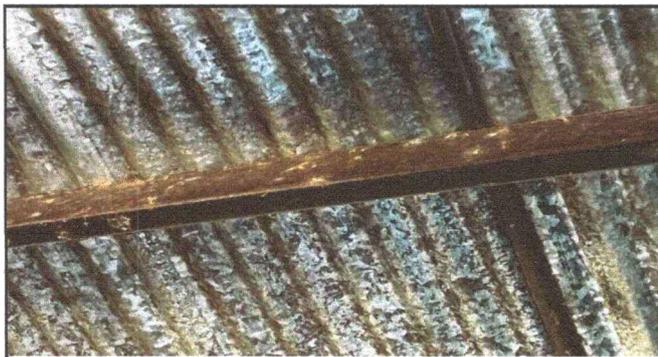
Foto 3: Las costaneras se requiere mantenimiento de pintura ya que se ve oxidado por los agujeros de la lámina.

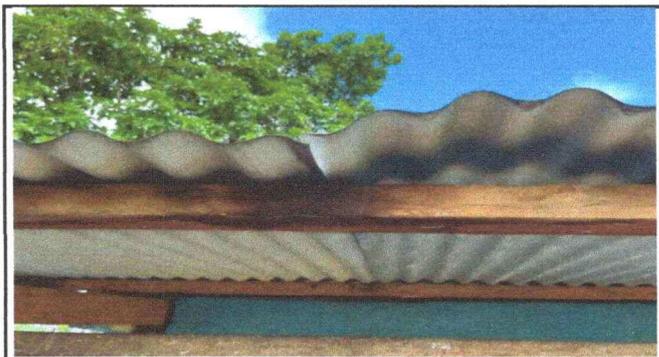
Foto 4: El techo de la dirección se necesita mantenimiento correctivo ya que la lámina se encuentra oxidado.

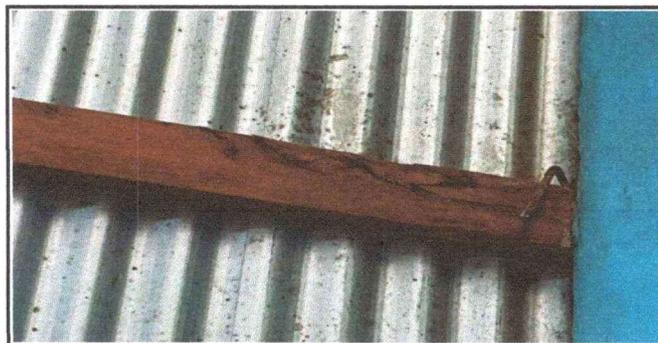
Foto 5: Las costaneras de la dirección se necesita sustitución ya que esta deteriorado por las constantes lluvias.

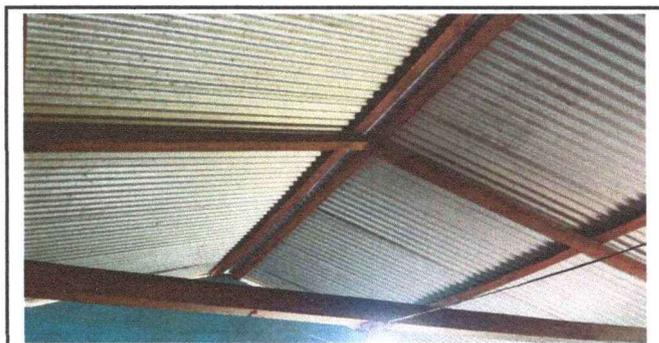
Foto 6: Se requiere sustituto de la tijeras de la dirección porque esta deteriorado por las agujeras de las láminas.

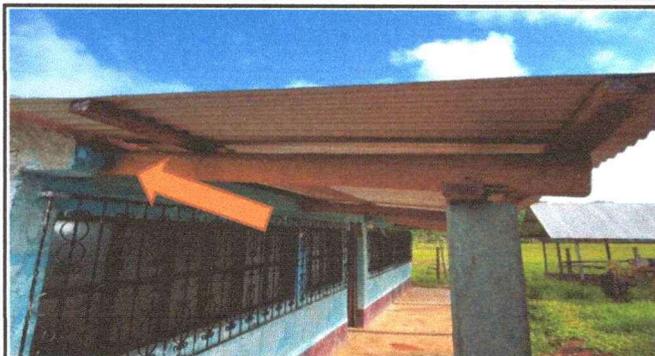
Foto 1: Se requiere mantenimiento de concreto de mojinete de la dirección, como se muestra en la fotografía esta solo esta ajustado por un mojinete de tabla.

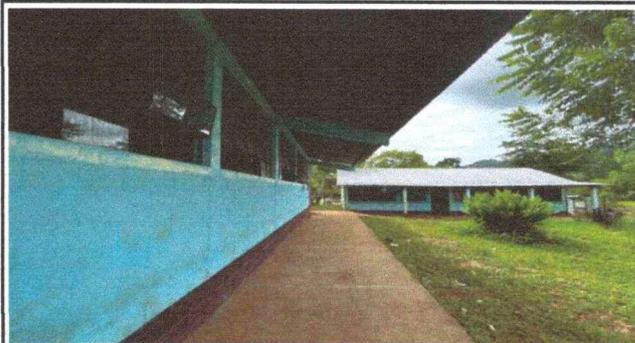
Foto 2: Se necesita pintura interior y exterior de la pared de las aulas ya que se muestra que es necesario embellecer y proteger el ambiente.

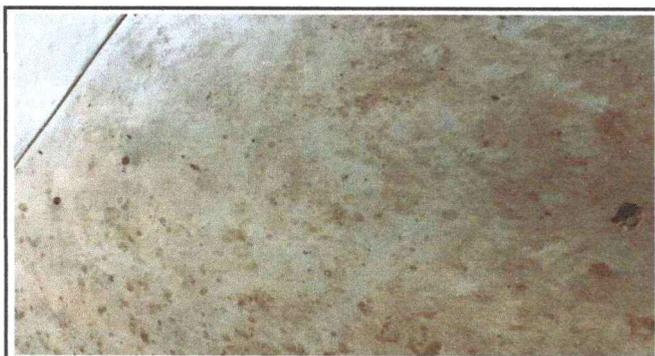
Foto 3: Se requiere aplicación de piso cerámico en la dirección ya que el piso se encuentra en mal estado por las goteras.

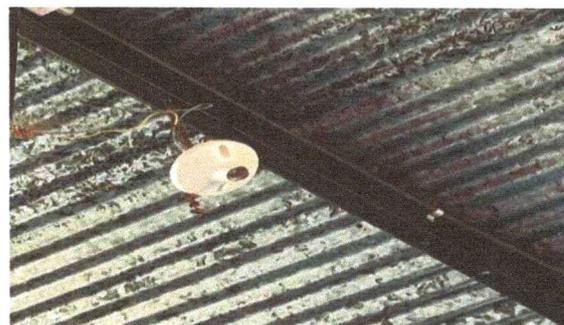
Foto 4: Se requiere sustitución de plafonera de plástico de bombillas para tener una buena iluminación en las aulas.

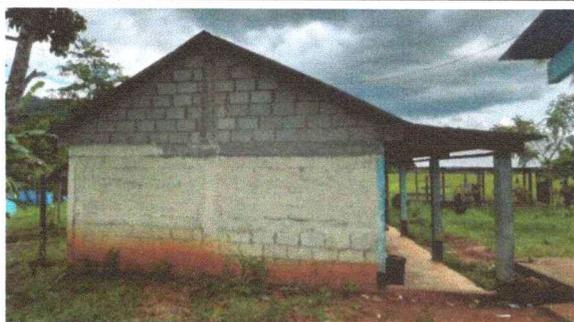
Foto 5: Se requiere repello del exterior de la dirección para cubrir las imperfecciones que impide ver la estética.

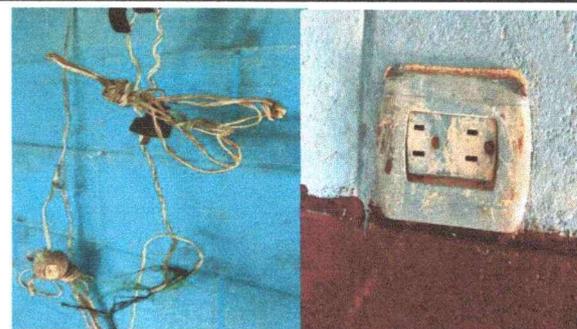
Foto 6: Se requiere cambio de cable paralelo y tomacorriente ya que se encuentra deteriorado.
