SITUACIÓN DEFICIENCIAS DETERMINADAS

REGISTRO FOTOGRÁFICO PROGRAMA DE MANTENIMIENTO DE EDIFICIOS ESCOLARES PÚBLICOS

| NOMBRE DEL ESTABLECIMIENTO: | INEB DE TELESECUNDARIA | DIRECCIÓN DEL ESTABLECIMIENTO: | ALDEA CANDELARIA YALICAR |

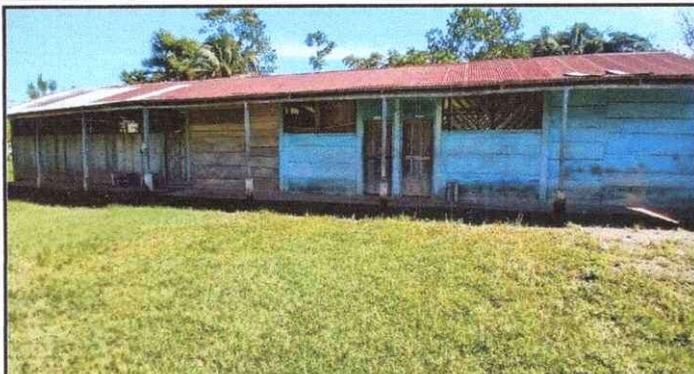
Foto1: El techado de las aulas se encuentra en mal estado, se infiltra el agua en época invernal.

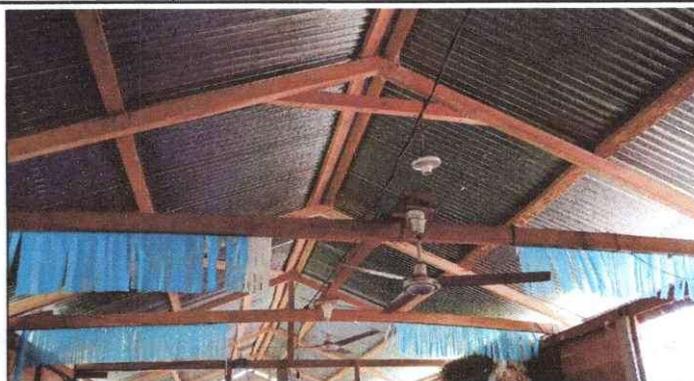
Foto 2: La estructura del techo de las aulas se encuentra en malas condiciones, debido a la humedad por infiltración de agua.

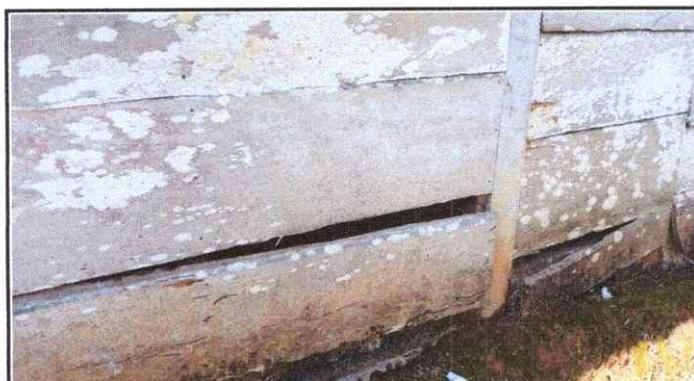
Foto 3: Las paredes de aulas requieren una reparación debido a su deterioro por la humedad.

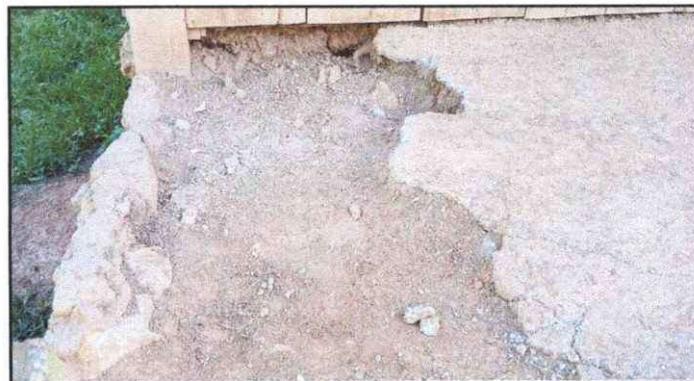
Foto 4: El piso de las aulas se encuentra en mal estado por lo que necesita reparación.

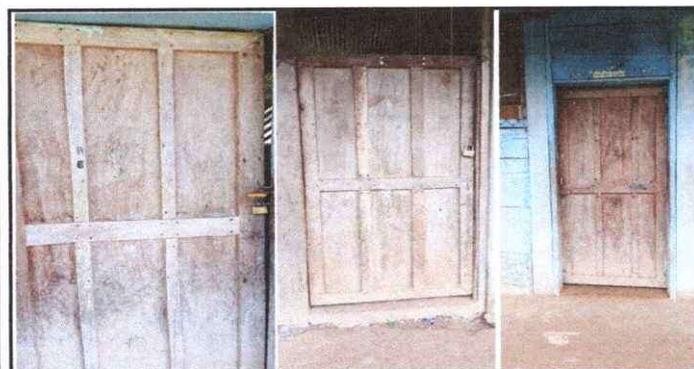
Foto 5: El deterioro de las puertas de aulas, impiden que se cierren adecuadamente, por lo que necesita ser sustituidas por puertas de metal.

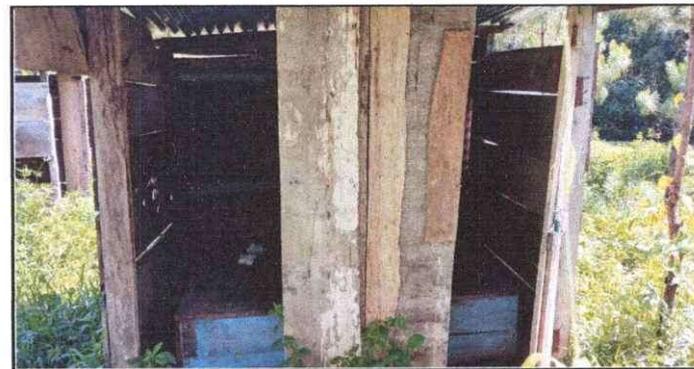
Foto 6: Los baños se encuentran en malas condiciones por lo que no se le da uso y requiere reparación.
