Ministerio de Educación
Guatemala

REGISTRO FOTOGRÁFICO PROGRAMA DE MANTENIMIENTO DE EDIFICIOS ESCOLARES PÚBLICOS

PRA-FOR-123
Versión 1

DEPARTAMENTO:	ALTA VERAPAZ	MUNICIPIO:	CHISEC, A.V.
NOMBRE DEL ESTABLECIMIENTO:	ESCUELA OFICIAL RURAL MIXTA	DIRECCIÓN DEL ESTABLECIMIENTO:	CANDELARIA YALICAR, CHISEC, A.V.
CÓDIGO DEL ESTABLECIMIENTO:	16-13-0261-43	FECHA:	03/09/2024

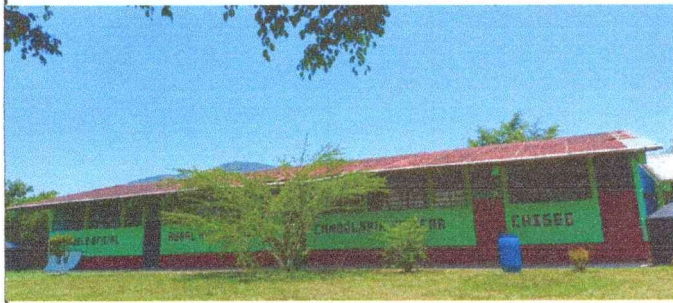
Foto1: MÓDULO 1 CAMBIO DE LÁMINAS , SE ENCUENTRAN EN PÉSIMAS CONDICIONES, EN ESTADO DE DETERIORO, CUENTAN CON MÁS DE 26 AÑOS, DESDE LA FUNDACIÓN DE LA ESCUELA.

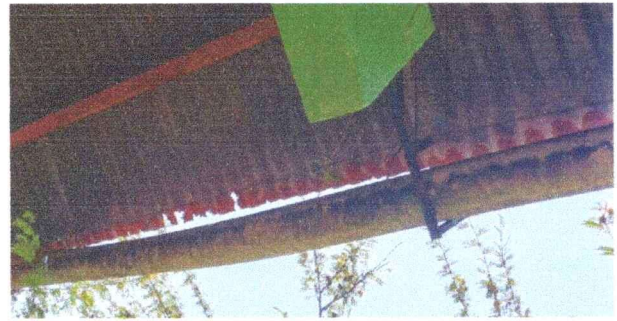
Foto 2: MÓDULO 1 EVIDENCIAS DEL DETERIORO DE LÁMINAS. ESTE PROBLEMA SUELE VERSE EN TODAS LAS ORILLAS DEL TECHO.

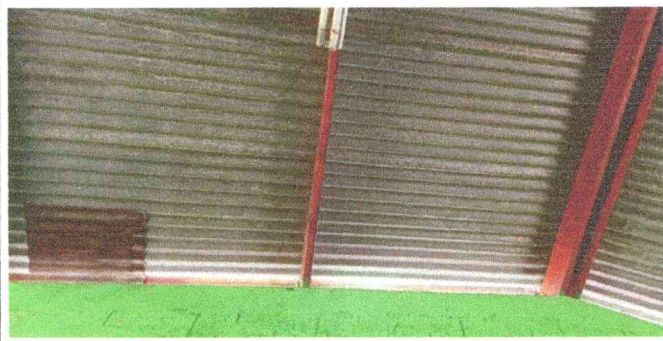
Foto 3: MÓDULO 1 INTERIOR DE LAS LÁMINAS. En la parte interior de las aulas se ve que el óxido ya paso, y los padres de familia no cuentan con recursos necesarios para una reparación.

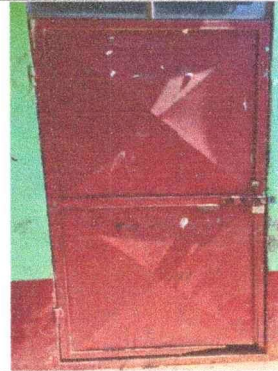
Foto 4: MÓDULO 1 Sustitución de Puerta de la Dirección, la puerta se encuentra con desperfectos, es difícil poder abrirla y cerrarla, como también en la parte inferior se ha desgastado por mucho tiempo de uso.

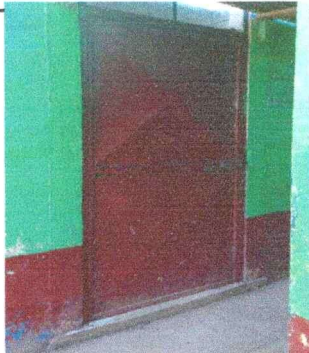
Foto 5: Módulo 1, Sustitución de puerta del aula, las cerraduras se encuentran dañadas.

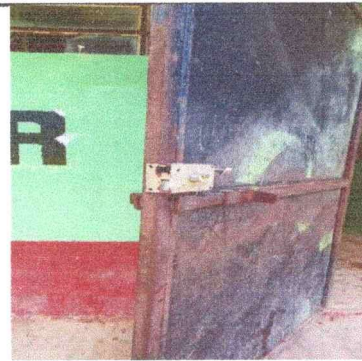
Foto 6: Módulo 1 Sustitución de puerta, como se aprecia en la imagen la puerta se encuentra averiada, con la chapa inservible por lo que se dificulta cerrarla.

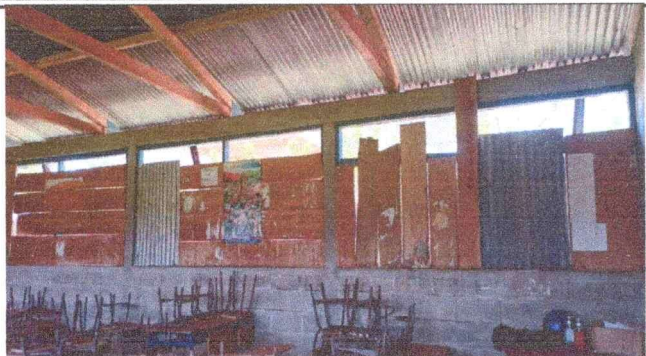
Foto 7, Módulo 2, Las ventanas de las aulas de Quinto Primaria del módulo 2, únicamente se encuentra forradas con madera y se encuentran en pésimas condiciones .

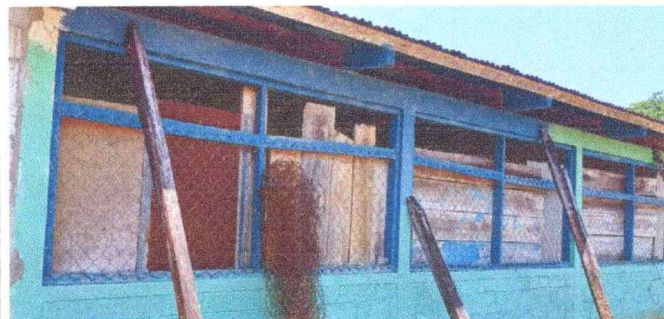
Foto 8. Módulo 2. Parte exterior del aula de quinto primaria. En épocas de lluvias los alumnos son afectados por las salpicadas de aguas, y es de urgencia colocar ventanas adecuadas.

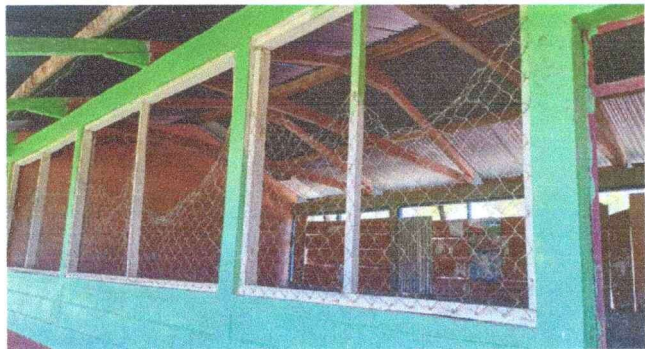
Foto 9: Módulo 2, Parte frontal del aula de Quinto primaria, donde se realizará la sustitución de ventanas, de ese lado se encuentra forrado con malla y ya se encuentra en mal estado.

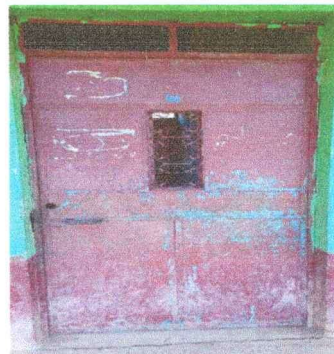
Foto 10. Módulo 2, Sustitución de puerta del aula de quinto Primaria, debido a que la cerradura está inservible y es insegura, la puerta también ya está deteriorada.

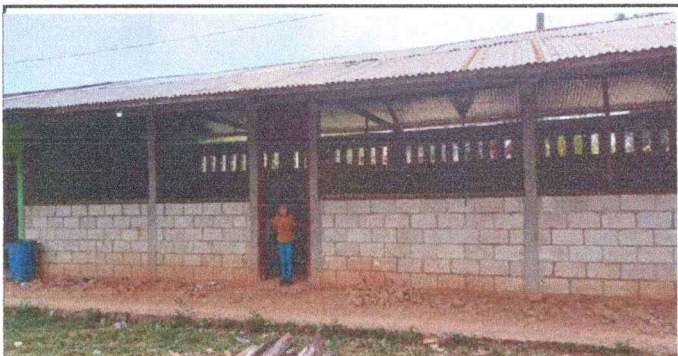
Foto 11. Módulo 2, Sustitución de ventanas de las aulas de Primero A y B. Debido a que el forro ha sido únicamente con malla.

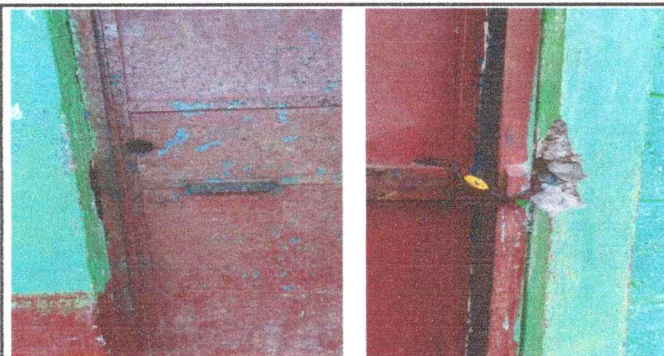
Foto 12. Módulo 2, Sustitución de Chapas de las puertas del aula de Sexto Primaria, debido a que las cerraduras son inservibles y no brindan una seguridad en cuanto a los mobiliarios que resguardan.

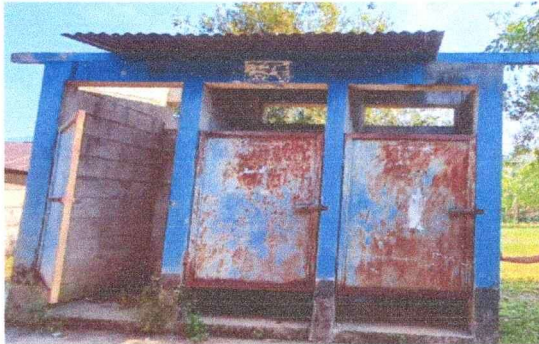
Foto 13. Módulo 3, Sustitución de techo, por motivo de deterioro y los fuertes vientos han hecho que en algunas partes no contara con techo.

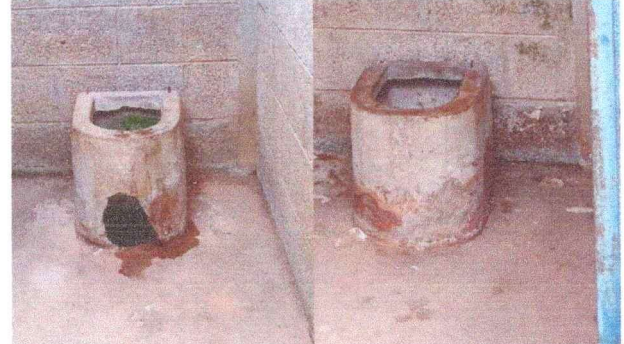
Foto 14. Módulo 3 Sustitución de tazas sanitarias, debido a que se encuentran en pésimas condiciones, con rajaduras, y piezas faltantes.

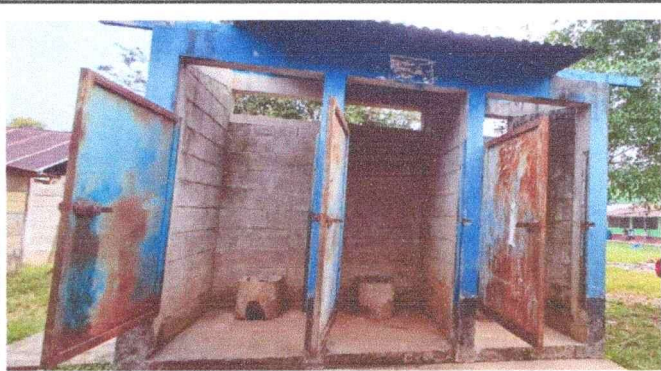
Foto 15. Módulo 3. Cambio de puertas de los baños, las puertas se encuentran averladas, son imposibles de cerrar. Lo cual presenta una inseguridad y riesgo a la privacidad de los niños.

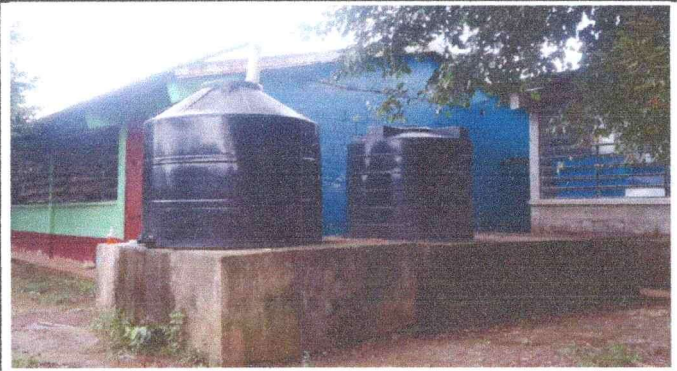
Foto 16. Modulo 4. Compra de dos tinacos de depositos de agua, debido a que los existentes no abastecen de vital liquido a la poblacion estudiantil y es necesario por la preparacion de alimentos en la cocina.
