REGISTRO FOTOGRÁFICO PROGRAMA DE MANTENIMIENTO DE EDIFICIOS ESCOLARES PÚBLICOS

DEPARTAMENTO:	Alta Verapaz	MUNICIPIO:	Chisec
NOMBRE DEL ESTABLECIMIENTO:	E.O.R.M. Lotificación Valle Verde	DIRECCIÓN DEL ESTABLECIMIENTO:	Lotificación Valle Verde
CÓDIGO DEL ESTABLECIMIENTO:	16 - 13 - 0276 - 43	FECHA:	03/09/2024

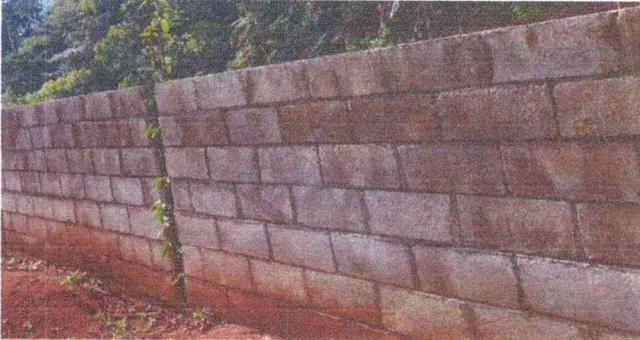
Foto 1: Mantenimiento de dos aulas ya que por reutilizar las laminas se fueron deteriorando y se sacaron.

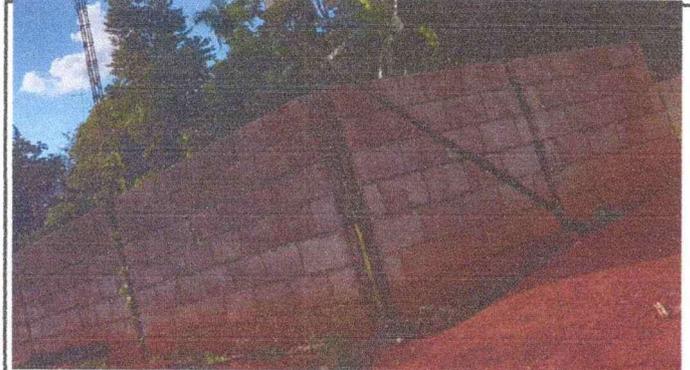
Foto 2: El deterioro se ha ido viendo al transcurso de las lluvias ya que no cuenta con entechado y los horcones y laminas que tenian se fueron deteriorando.

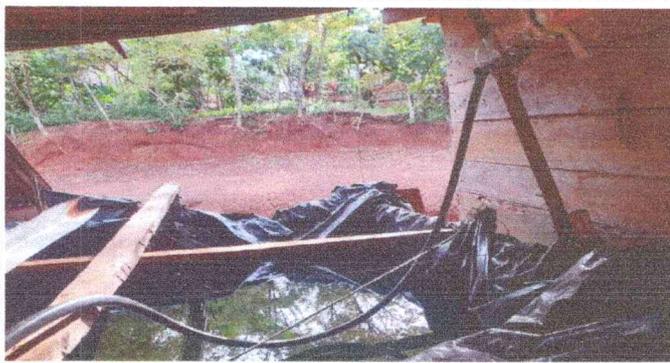
Foto 3: La fuente de agua es muy degradable porque no cuenta con recipiente adecuado.

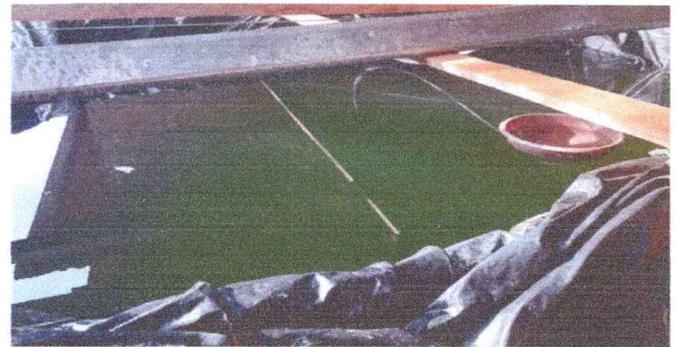
Foto 4: Es necesario darle mantenimiento porque es la fuente vital para los niños ya que de agua fluvial sobreviven.

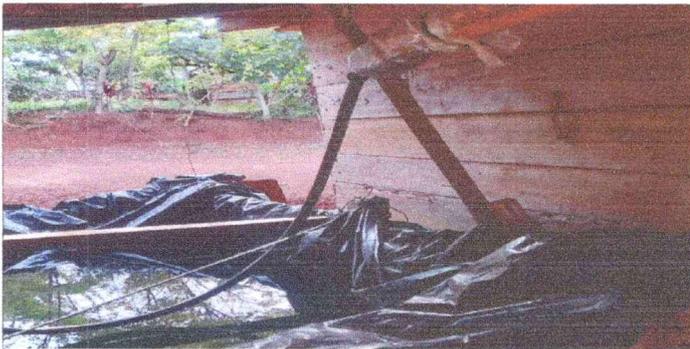
Foto 5: Necesita cuidado y buenos accesorios para recibir el agua Fluvial ya que se recibe con nylo negro alrededor.

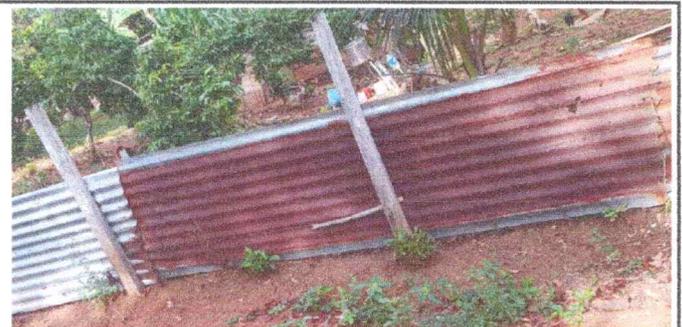
Foto 6: El muro perimetral cuenta nada mas por laminas oxidadas y deterioradas el cual los niños corren peligro en cortarse.
